# 广饶县2022-12 批次DK1、2022-12 批次DK2、2022-12 批次DK3、2022-14 批次DK1 地块 土壤污染状况调查报告

委托单位:广饶县自然资源和规划局

编制单位:青岛易科检测科技有限公司

2022年12月

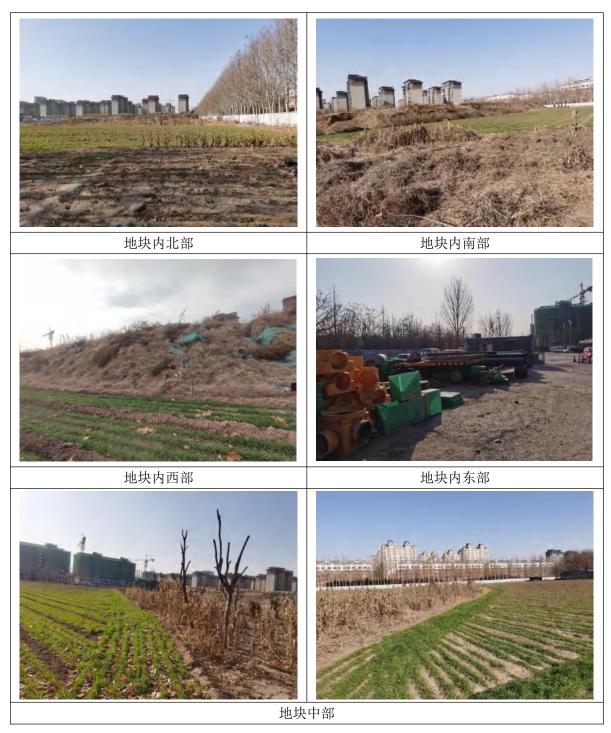
图 3.6-2 地块现状照片

根据现场调查,该地块现状内有临时施工板房、堆土、农田及荒草地;地块内南部临时施工板房为南侧在建住宅施工过程中工人临时居住;地块内西部堆土为南侧在建住宅工地 8~12 月份施工过程中暂堆于本地块,堆土高度约 0.5~3m,约 9000m²,不存在建筑垃圾和外来用土现象,南侧在建小区为广饶县 2021-1 批次 DK6、2021-2 批次 DK2、2021-2 批次 DK3、2021-2 批次 DK4、2021-2 批次 DK5、2021-2 批次 DK9、2021-2 批次 DK10、2021-3 批次 DK4、2021-3 批次 DK5 地块,已于 2021 年 11 月完成土壤污染状况调查工作,堆土证明见附件 7;地块内北部及中部农田主要种植小麦;地块东部为城东停车场;地块内南部为荒草地,地块中部有一带形区域种植玉米和树木。

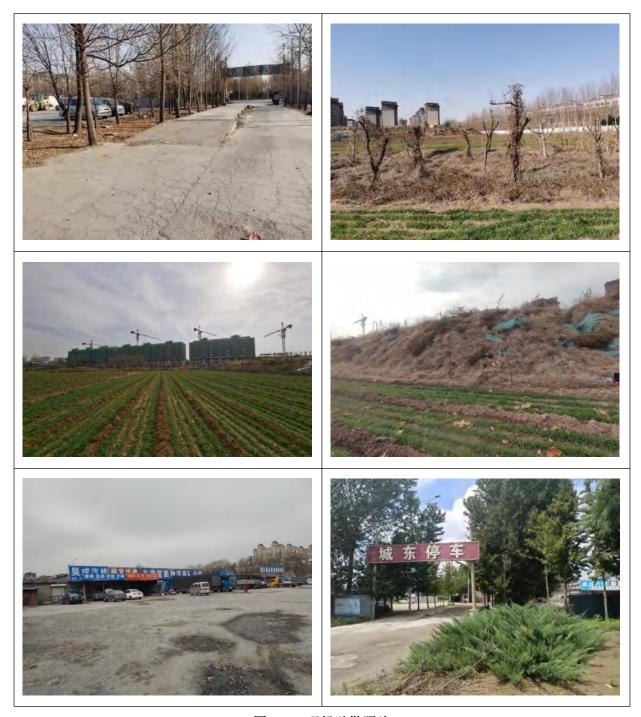
图 4.2-1 现场踏勘照片

地块现状情况:内有临时施工板房、堆土、农田、荒草地及城东停车场;地块内南部临时施工板房为南侧在建住宅施工过程中工人临时居住;地块内西部堆土为南侧在建住宅工地开挖后暂堆于本地块,堆土高度约 0.5~3m,约 9000m²,不存在建筑垃圾和外来用土现象,南侧在建小区为广饶县 2021-1 批次 DK6、2021-2 批次 DK2、2021-2 批次 DK3、2021-2 批次 DK4、2021-2 批次 DK5、2021-2 批次 DK9、2021-2 批次 DK10、2021-3 批次 DK4、2021-3 批次 DK5 地块,已于 2021 年 11 月完成土壤污染状况调查工作;地块内北部及中部农田主要种植小麦;地块内南部为荒草地,地块东部为城东停车场,主要为物流停车使用,地面全部做防渗硬化处理,现场踏勘期间未见明显裂痕。

地块周边情况: 地块 1km 范围内周边有居民区、学校、幼儿园医院等敏感建筑,地块南侧有城东停车,其中物流公司主要为货车停靠,其他门房租赁给个人从事汽修,包括顺城汽修、顺发汽修、东营富腾物流有限公司等。城东停车地面全部做硬化处理,院内有两个储罐,通过访谈了解到为建厂时预留作为汽油、柴油储罐使用,到目前为止一直未投入使用。地块东北侧有山东宇通集团,该企业主要经营一级普通机动车驾驶员培训(A1、A2、B2、C1、C2),道路货物运输驾驶员从业资格培训,(一级)道路运输从业资格培训(道路旅客运输驾驶员、道路货物运输驾驶员),厂区内配备汽修厂(含补漆工艺)和天然气加气站。

- (1)建议地块在建设施工过程中若发现异常点位应及时向环保管理部门汇报,做好相应的防范处置措施,防止污染物的扩散。
- (2) 地块南侧正在施工建设,在本地块南侧建设了临时活动板房。建议合理安置 生活垃圾临时堆放点,并做好雨水冲刷和残液地下渗漏的保护措施,生活垃圾定期交由 环卫部门清理,加强对地块环境的保护。
  - (3)建议加强对东南侧企业的环境监管,防止后期环境事故发生和污染现象发生。

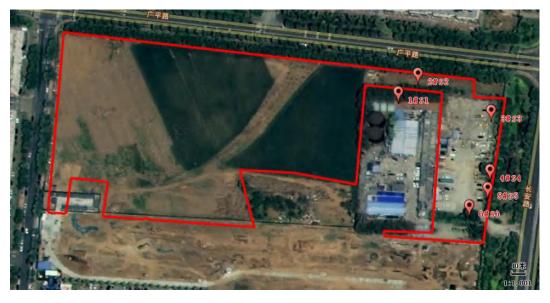
图 4.5-3 检测布点图

2023年1月,青岛易科检测科技有限公司委托中国国检测试控股集团青岛京诚有限公司对本地块及周围城东停车区域非硬化地面的土壤进行了检测,布点图见图 4.5-3。
