广饶县2023-79号挂牌出让地块 土壤污染状况调查报告

委托单位：广饶县自然资源和规划局

编制单位：青岛易科检测科技有限公司

2024年1月

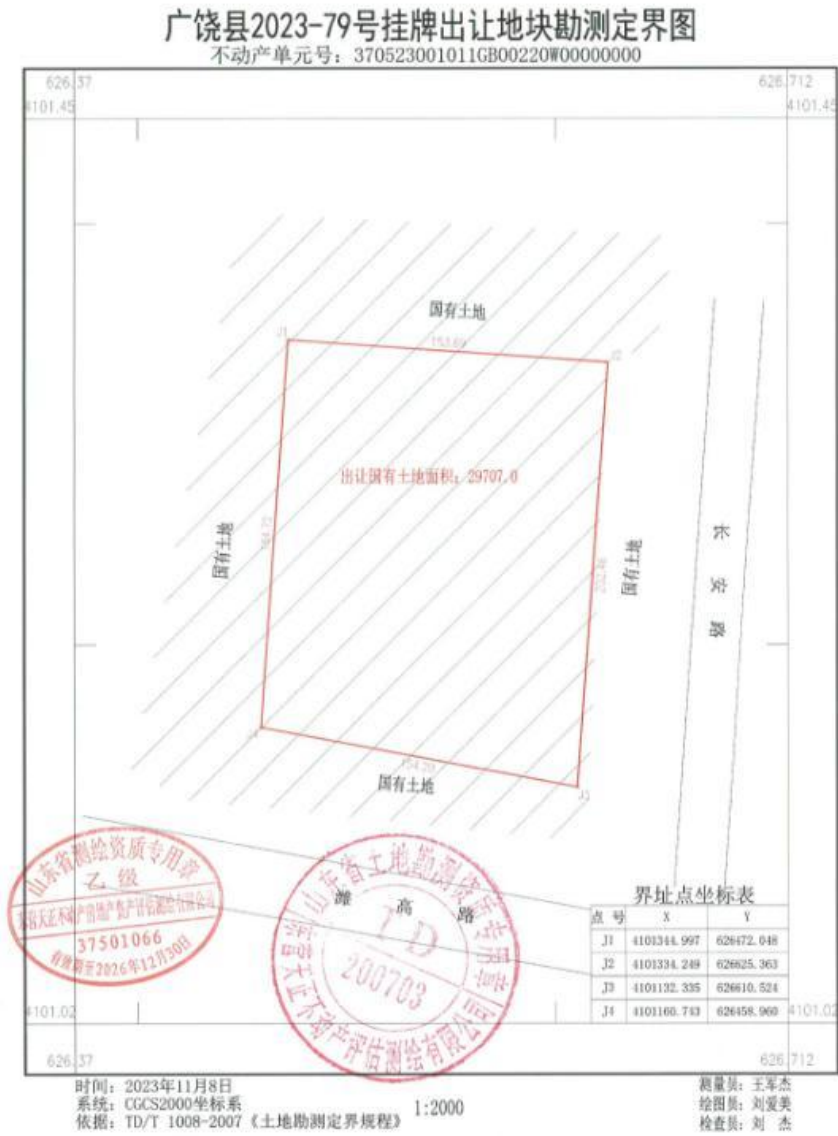
图 2.2-1 调查地块勘测定界图

本次调查过程中，所采用的坐标系为 2000 国家大地坐标系，调查地块勘测定界图见图 2.2-1，范围图见图 2.2-2，拐点坐标见表 2.2-1。

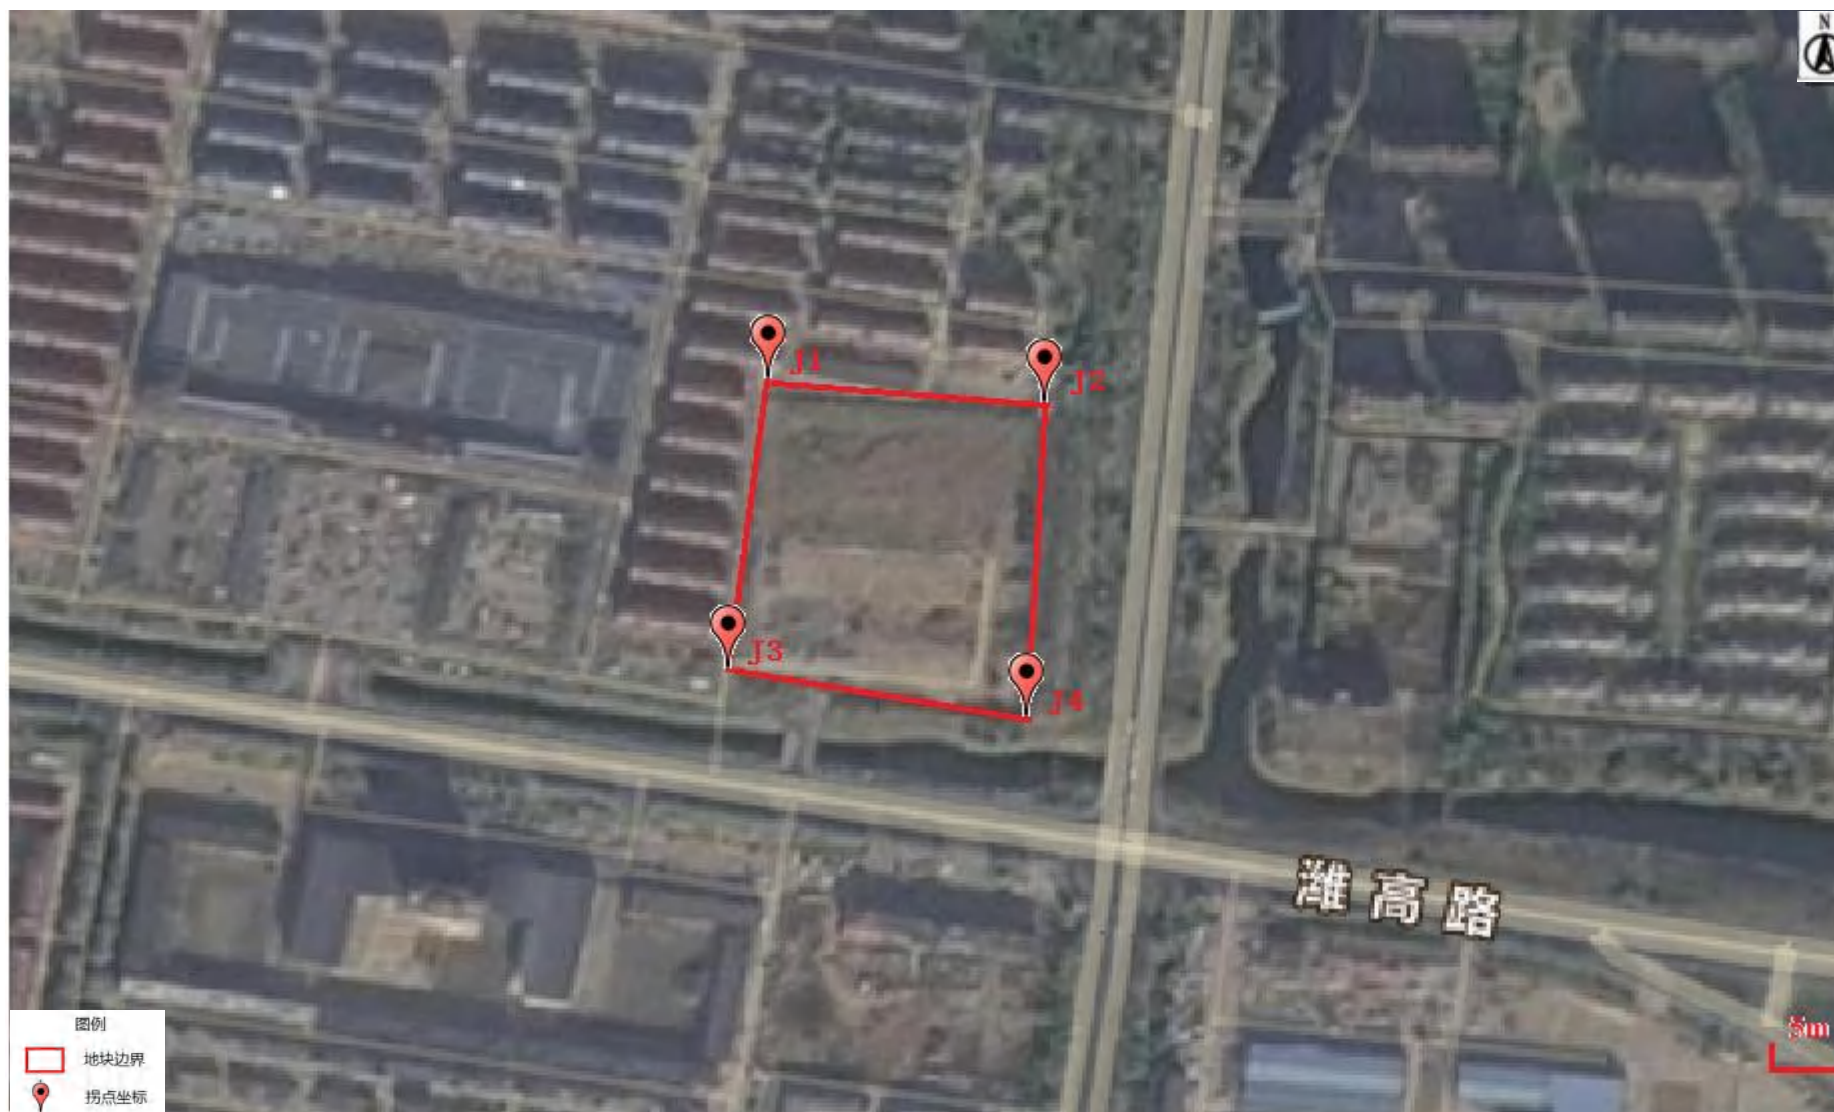
图 2.2-2 调查地块范围图

广饶县 2023-79 号挂牌出让地块位于东营市广饶县广饶街道潍高路以北，长安路以西，调查地块占地面积 29707m²。地块的四至范围为：东至长安路、南至潍高路、西至义乌住宅小区、北至渤海阳光小区。

拐点编号	X (m)	Y (m)
J1	4101344.997	626472.048
J2	4101334.249	626625.363
J3	4101132.335	626610.524
J4	4101160.743	626458.960
J1	4101344.997	626472.048

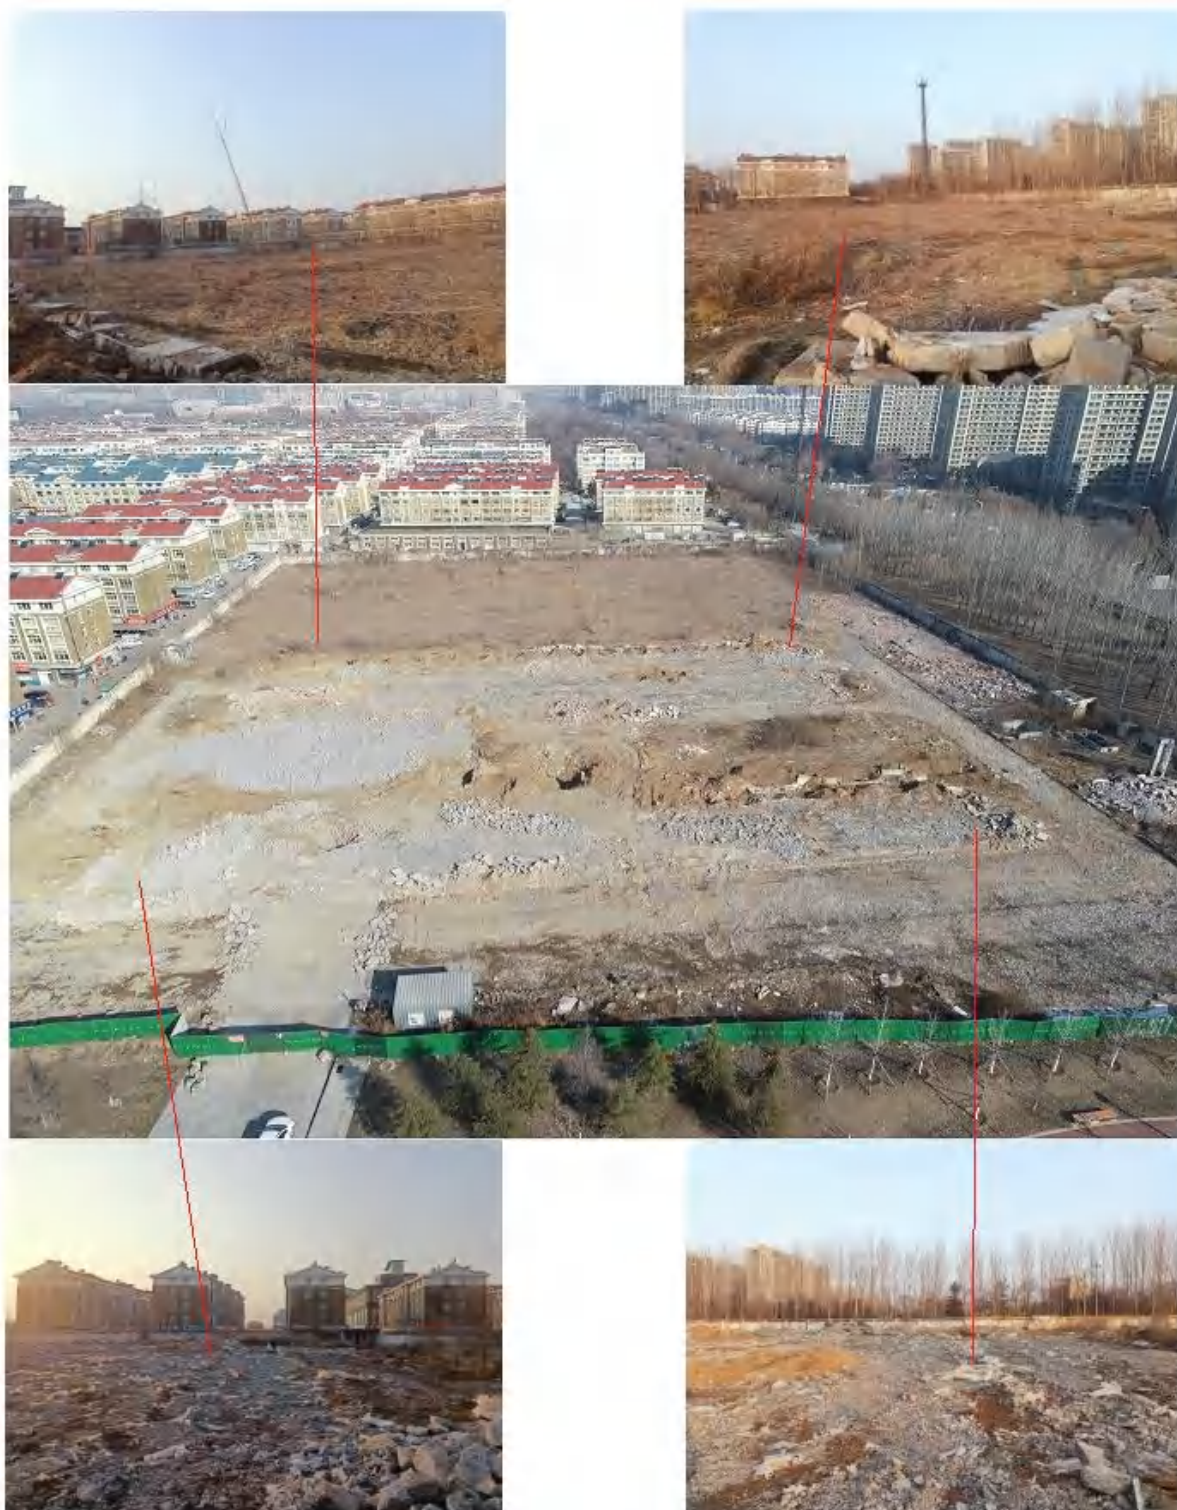
图 3.4-1 地块现状照片

根据现场调查，地块内现状为林地区域树木已清除，东方希望（东营）动物营养食品有限公司区域厂房已全部拆除，现场有少量建筑垃圾堆放。

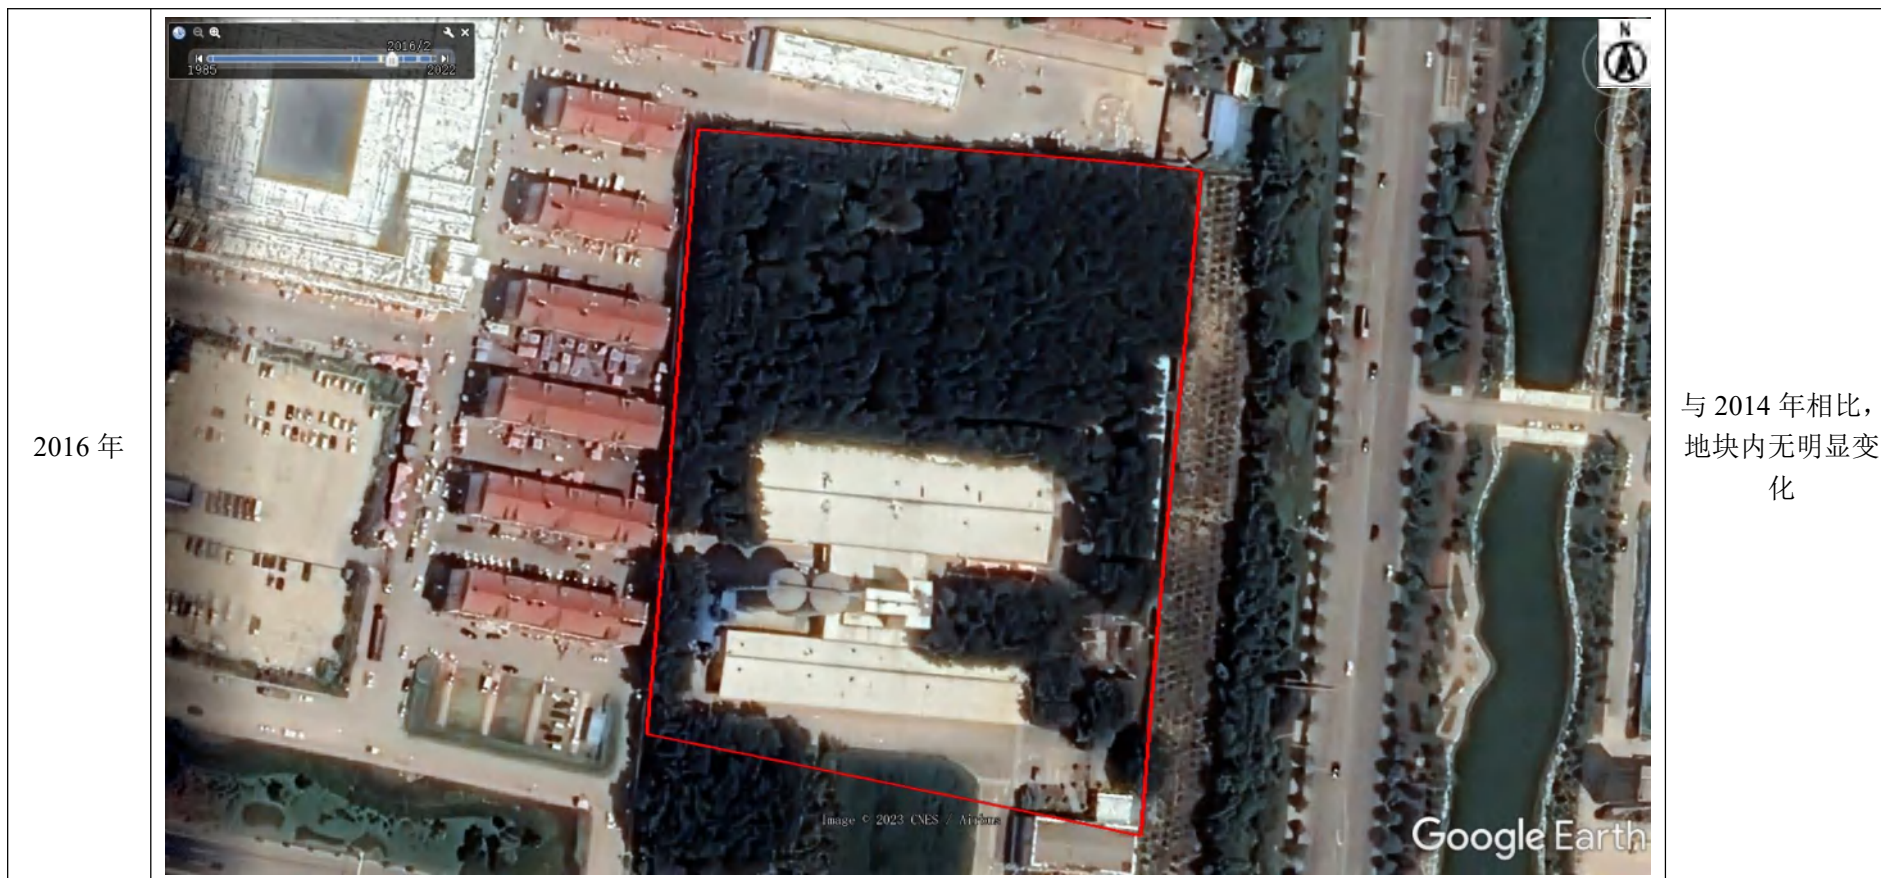
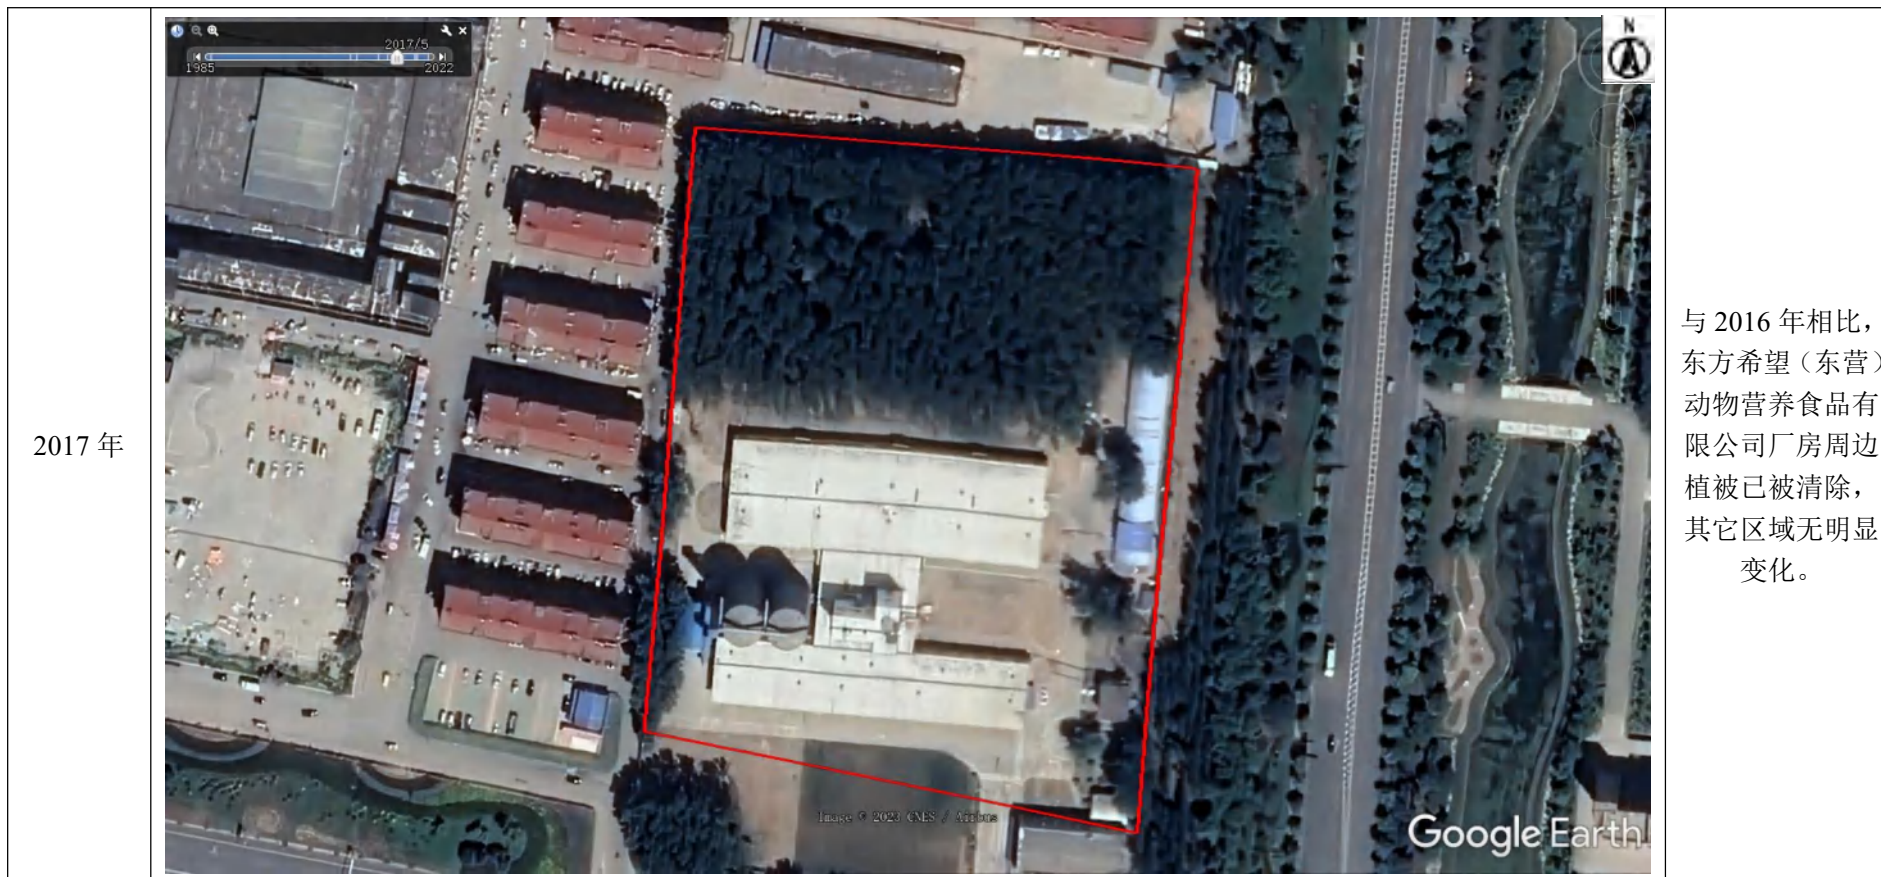
2014 年	 	<p>与 2010 年相比，东方希望（东营）动物营养食品有限公司厂房西侧新增两套料仓储罐系统，其它区域无明显变化。</p>
2015 年	Google Earth 无该年份历史影像。

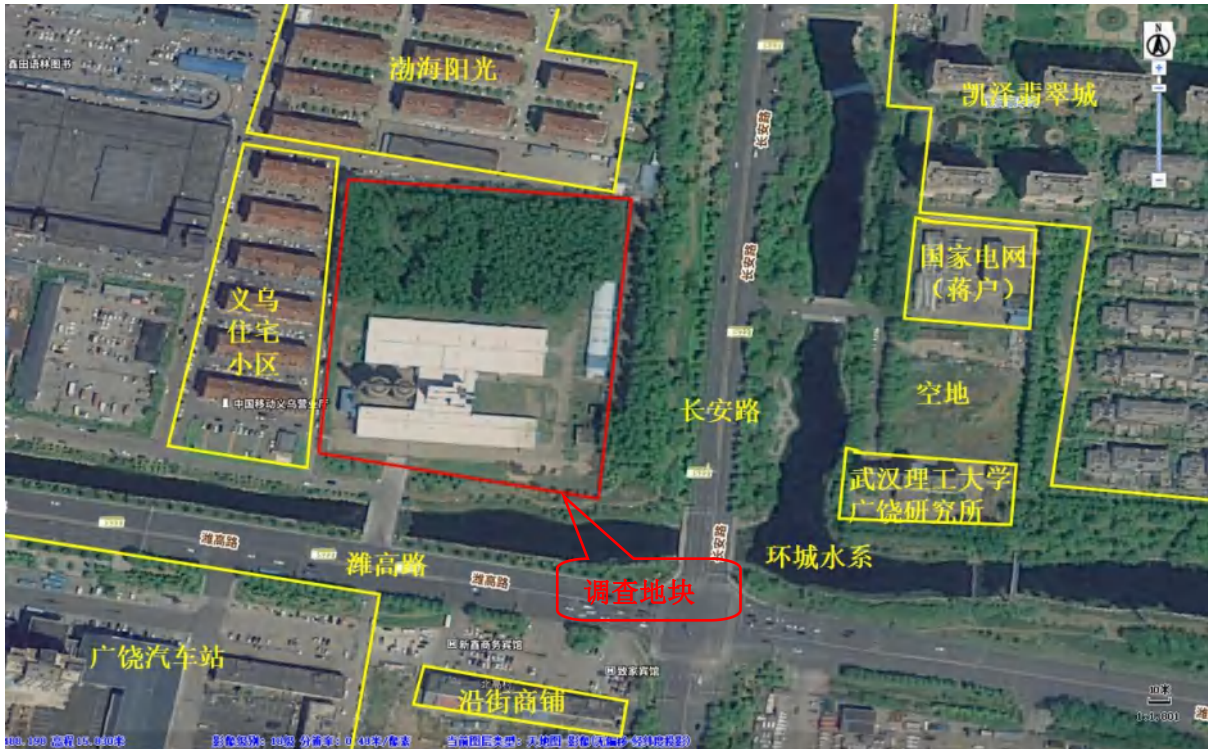
图 3.5-1 相邻地块分布图

本地块位于东营市广饶县广饶街道潍高路以北，长安路以西，调查地块占地面积 29707m²。地块的四至范围为：东至长安路、南至潍高路、西至义乌住宅小区、北至渤海阳光小区。根据现场踏勘及卫星地图，相邻区域现状见图 3.5-1 和表 3.5-1，周边现状照片见图 3.5-2。

序号	方位	距离	用地类型	使用情况
1	东	紧邻	道路	长安路，隔路为凯泽翡翠城、国家电网（蒋户）、空地、武汉大学广饶研究所
2	南	紧邻	道路	潍高路，隔路为广饶汽车站、沿街商铺
3	西	紧邻	住宅	义乌住宅小区
4	北	紧邻	住宅	渤海阳光小区

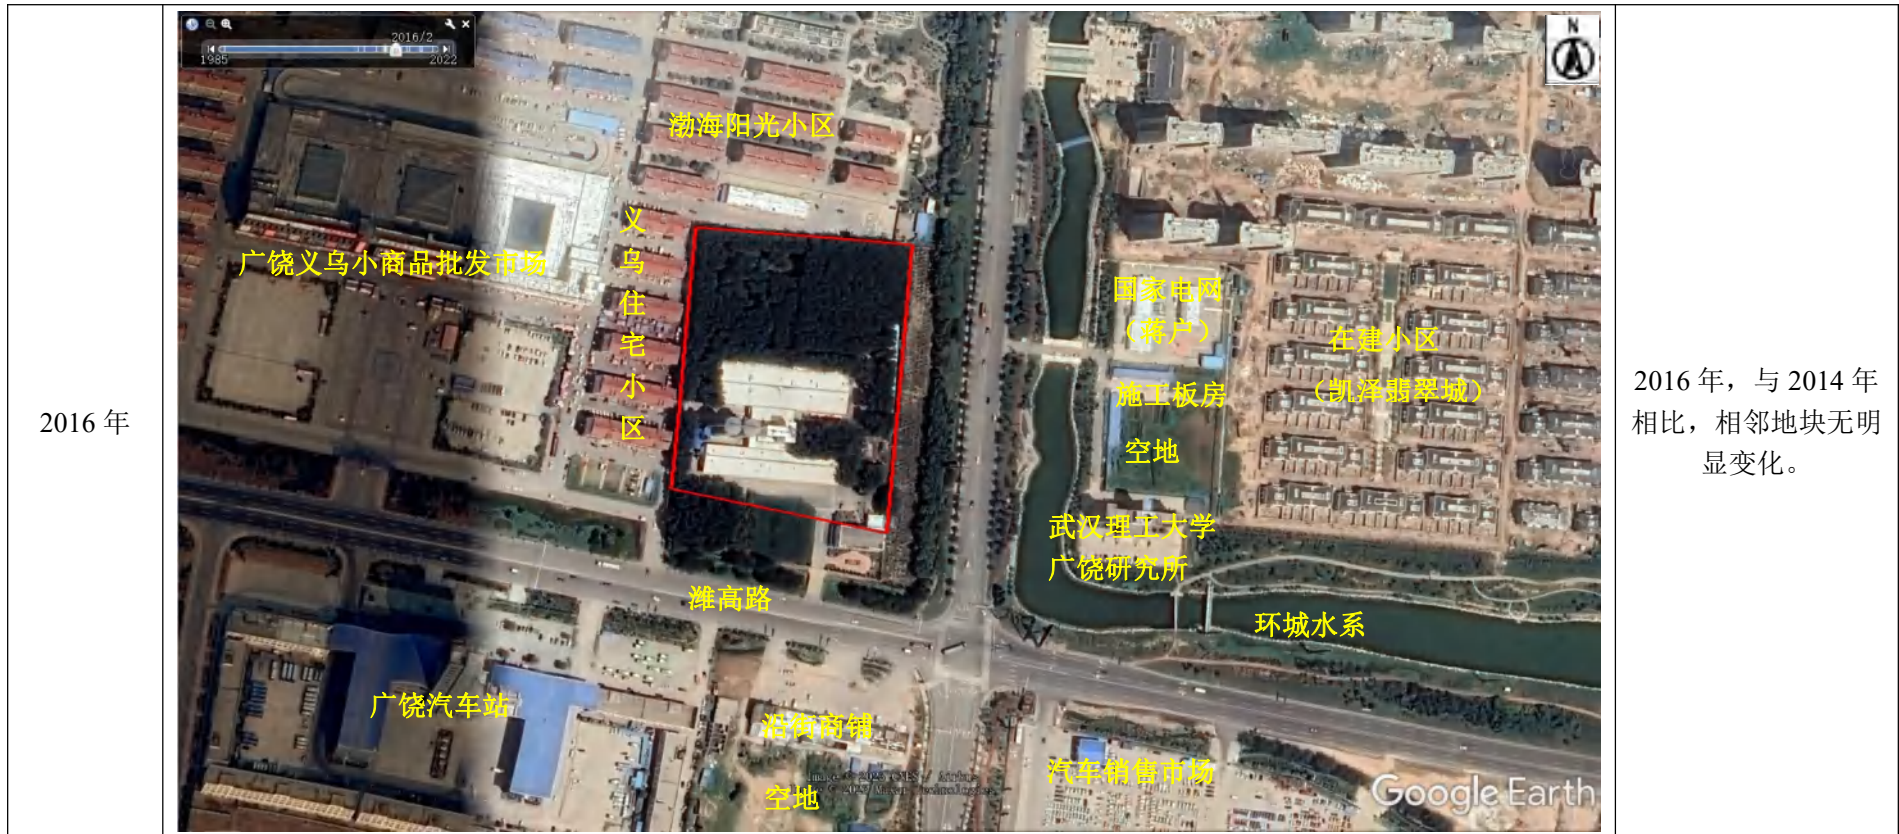
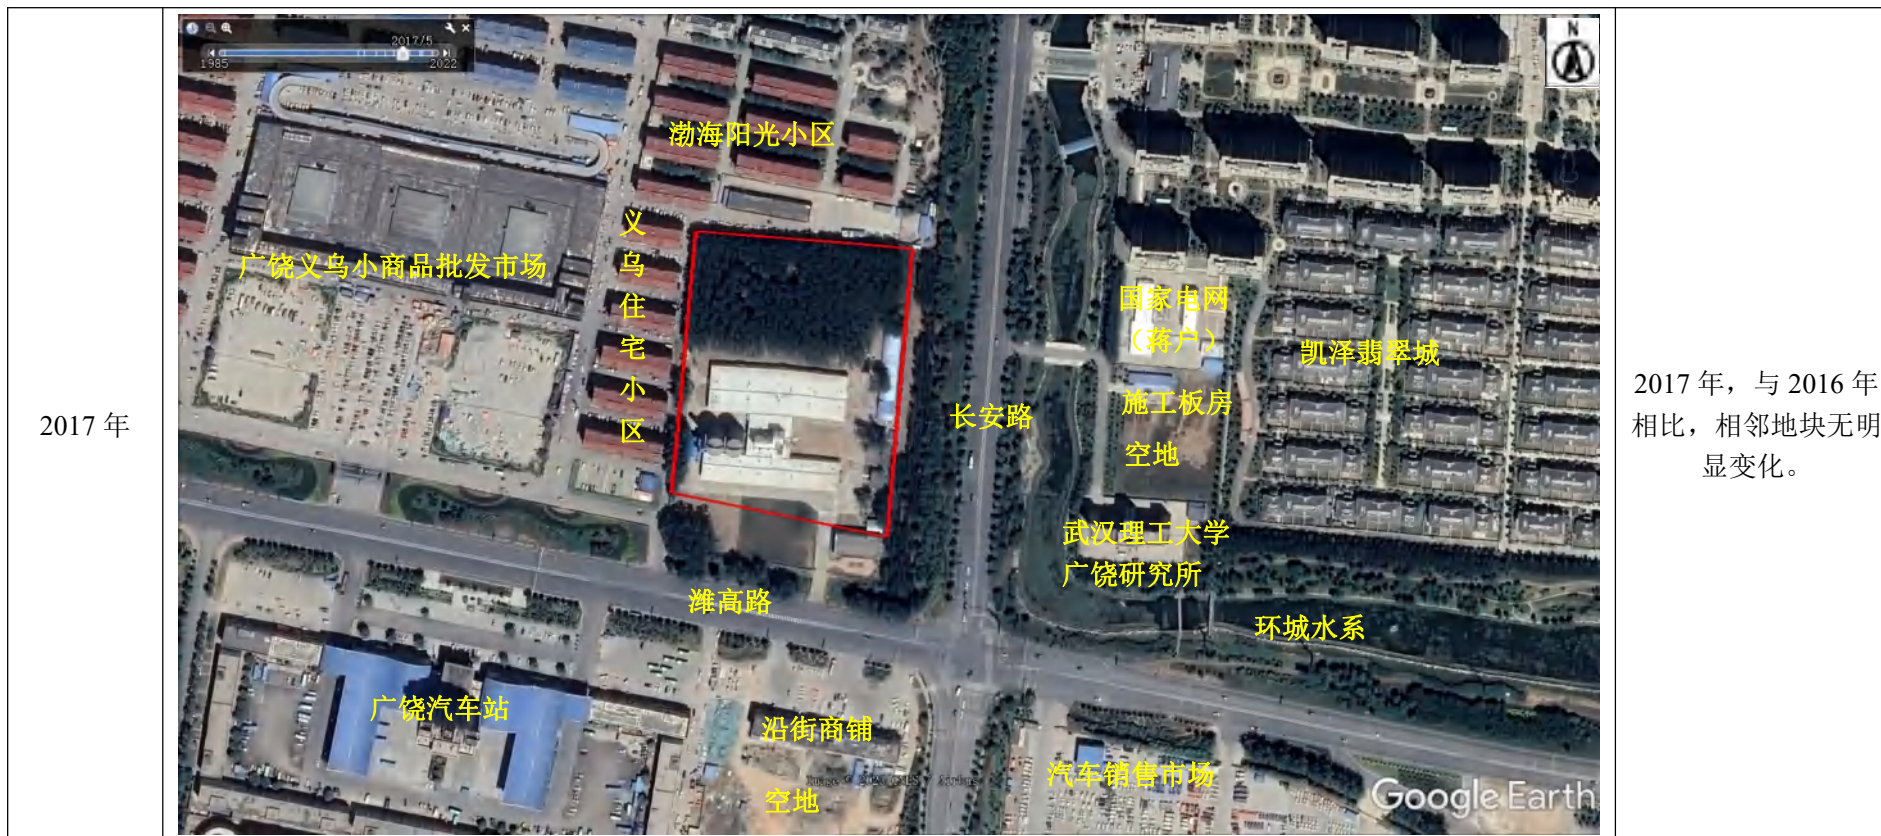
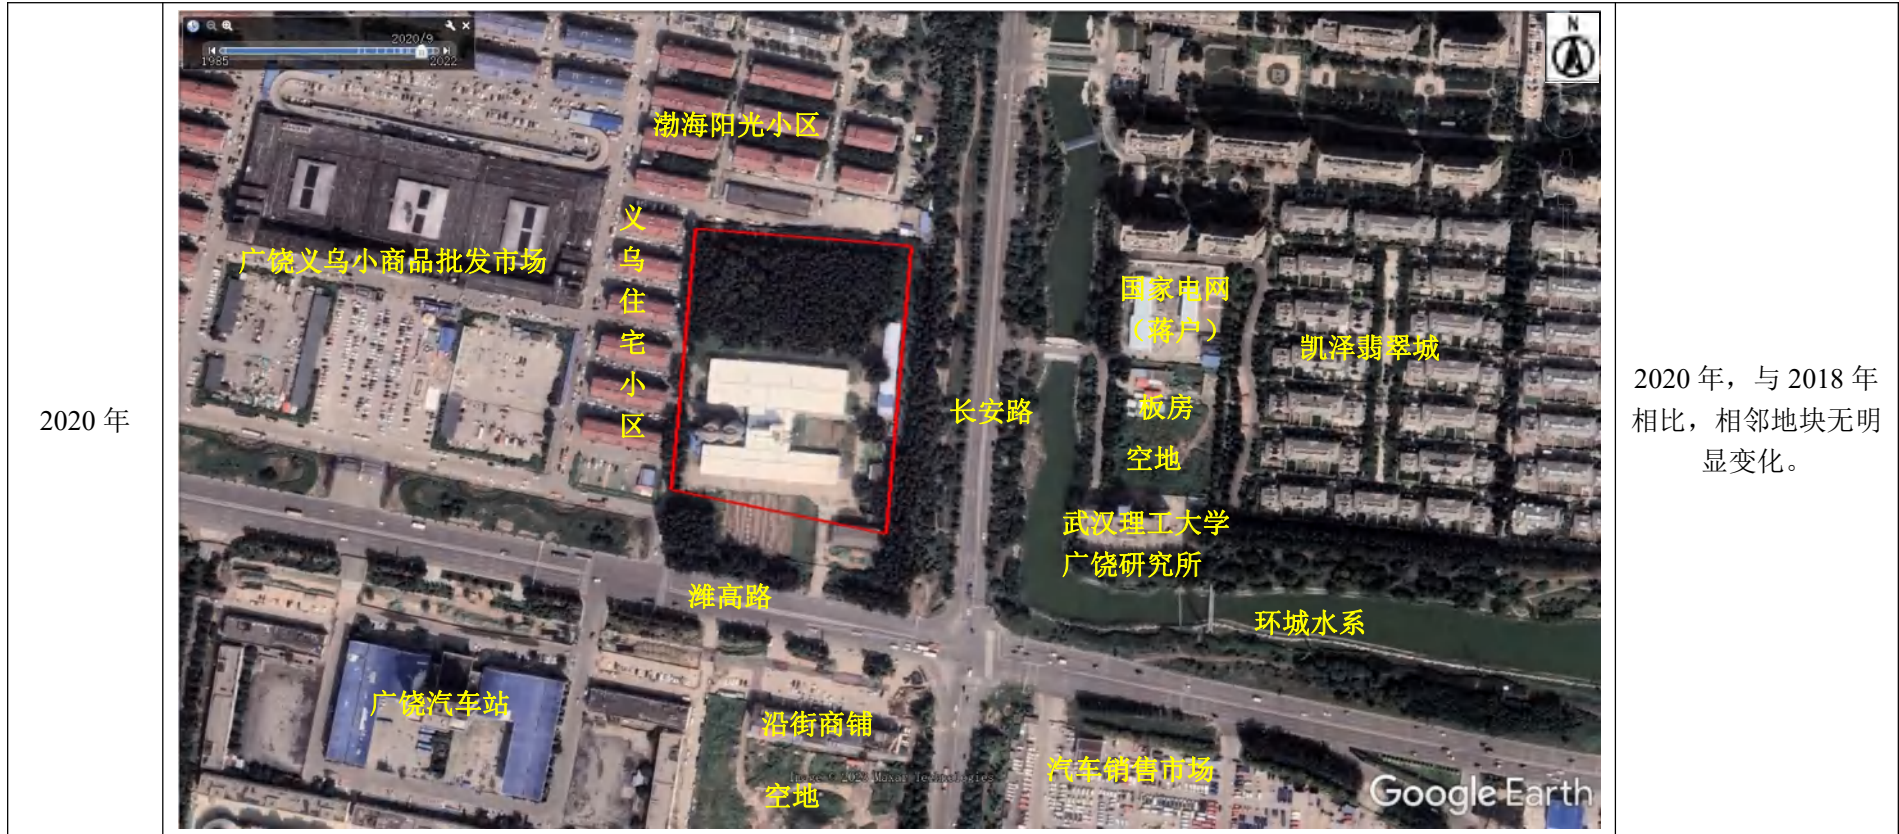
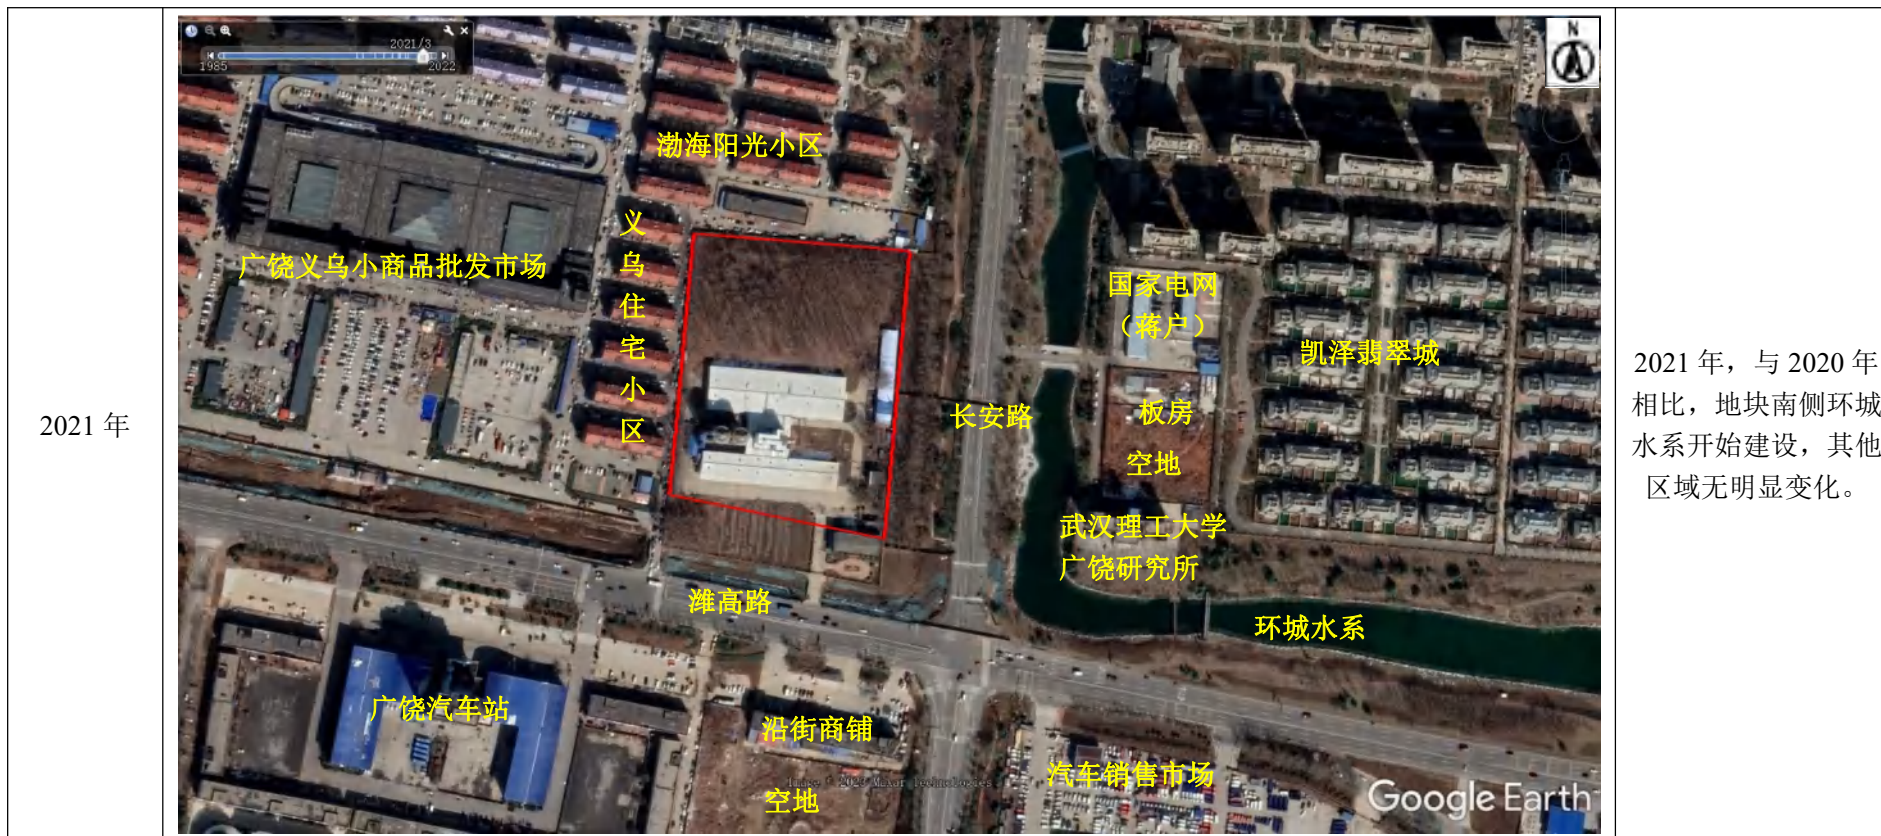
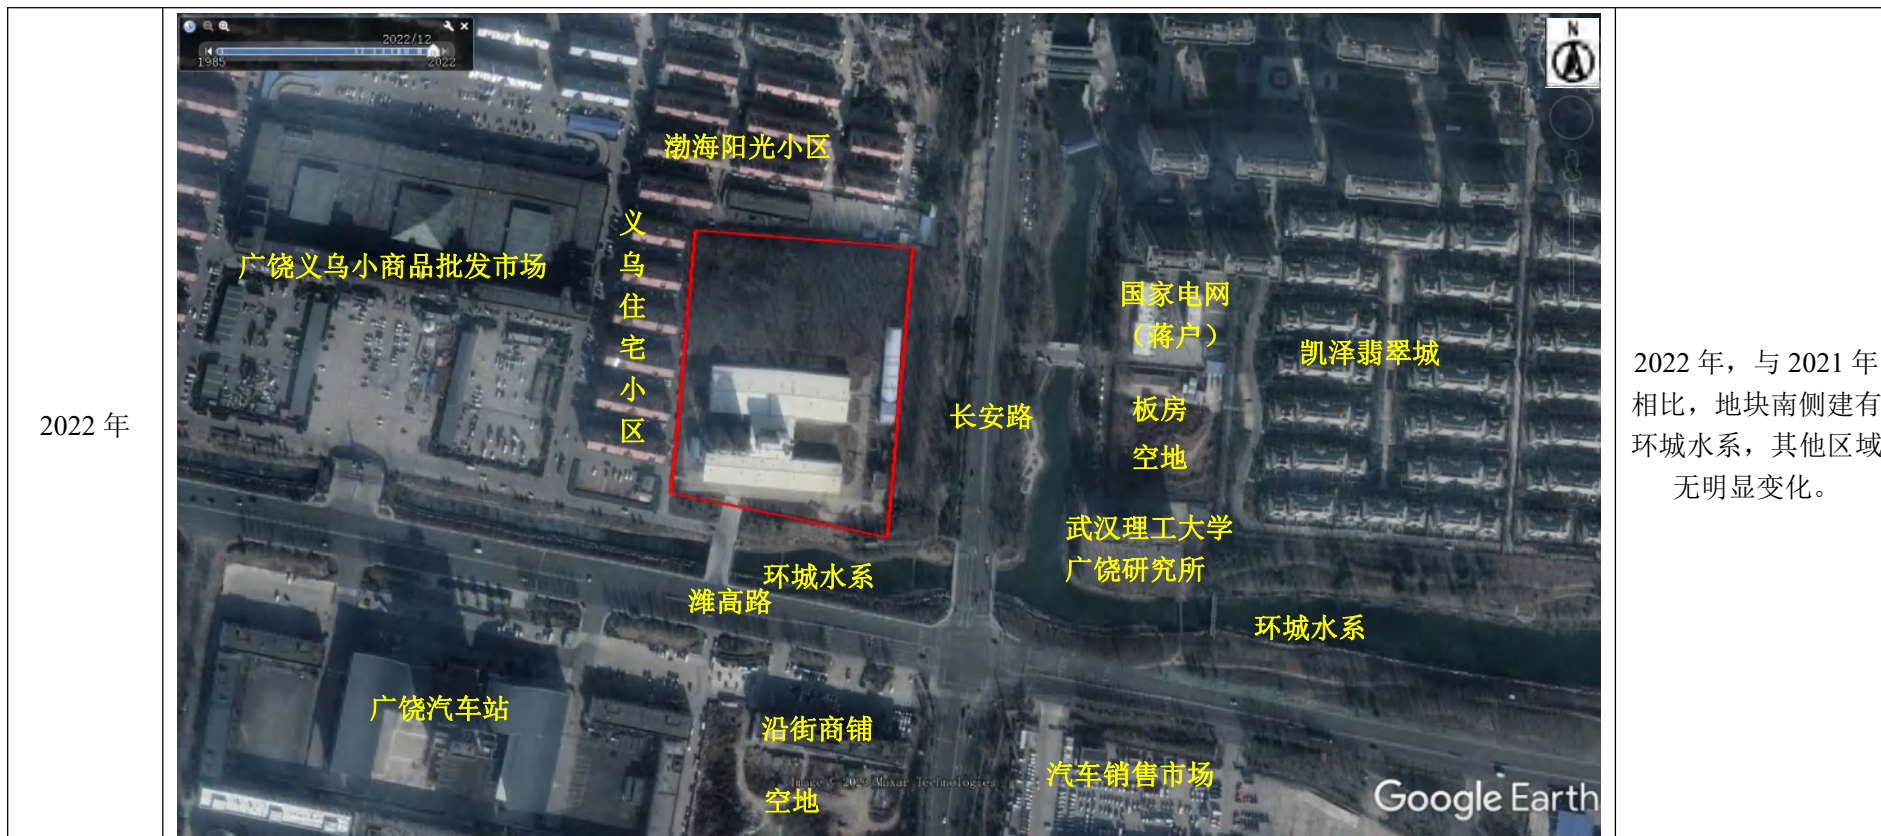
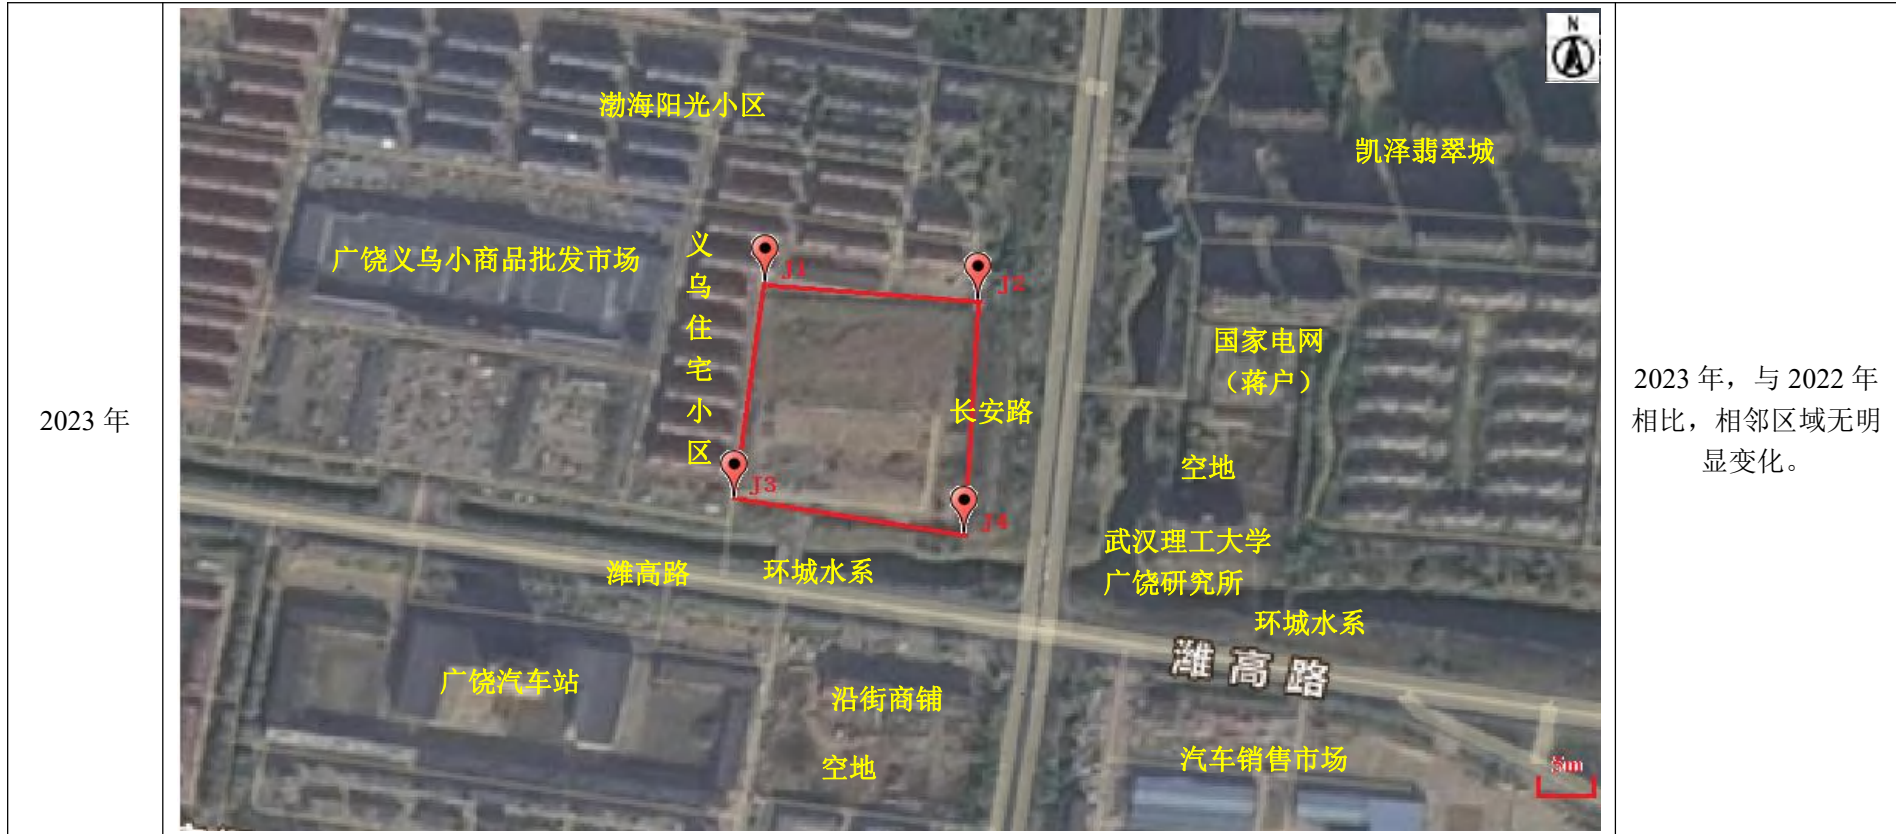
图 3.5-3 相邻地块历史变迁图

本次信息采集阶段对相邻地块的使用现状和历史进行了调查，调查方式采用现场踏勘、人员访谈、历史卫星地图等相结合的方式进行，经调查，相邻地块用地历史主要为村庄、住宅、商业区。本项目相邻地块不同年份情况见 GoogleEarth 历史影像图如图 3.5-3。

<p>2014 年</p>		<p>2014 年，与 2012 相比，地块南侧村庄已拆迁；地块东侧建有环城水系及在建小区（凯泽翡翠城），东侧空地内蓝色板房为凯泽翡翠城建设时施工板房，其他区域无明显变化。</p>
<p>2015 年</p>	<p>Google Earth 无该年份历史影像。</p>

2018 年	 	2018 年，与 2017 年相比，相邻地块无明显变化。
2019 年	Google Earth 无该年份历史影像。

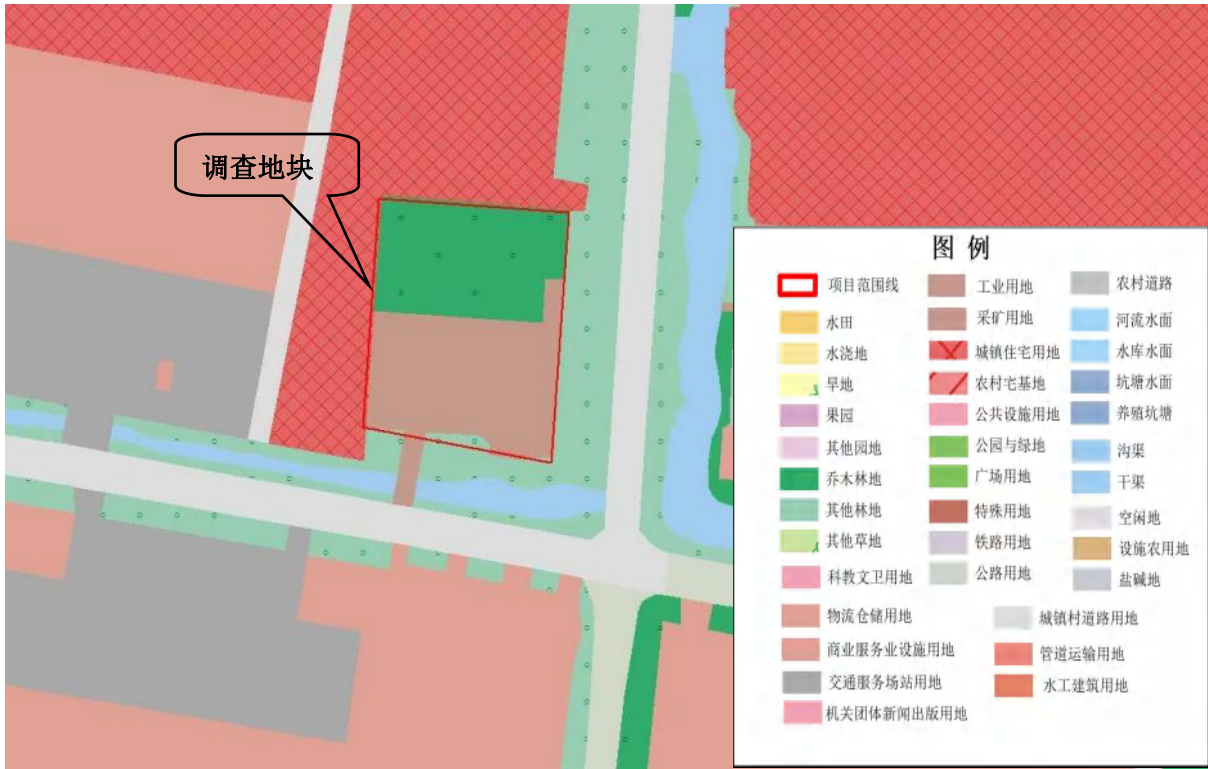
图 3.6-1 土地利用现状图

根据从广饶县自然资源和规划局收集到的地块土地利用现状图和勘测定界图，本地块原为工业用地、林地。

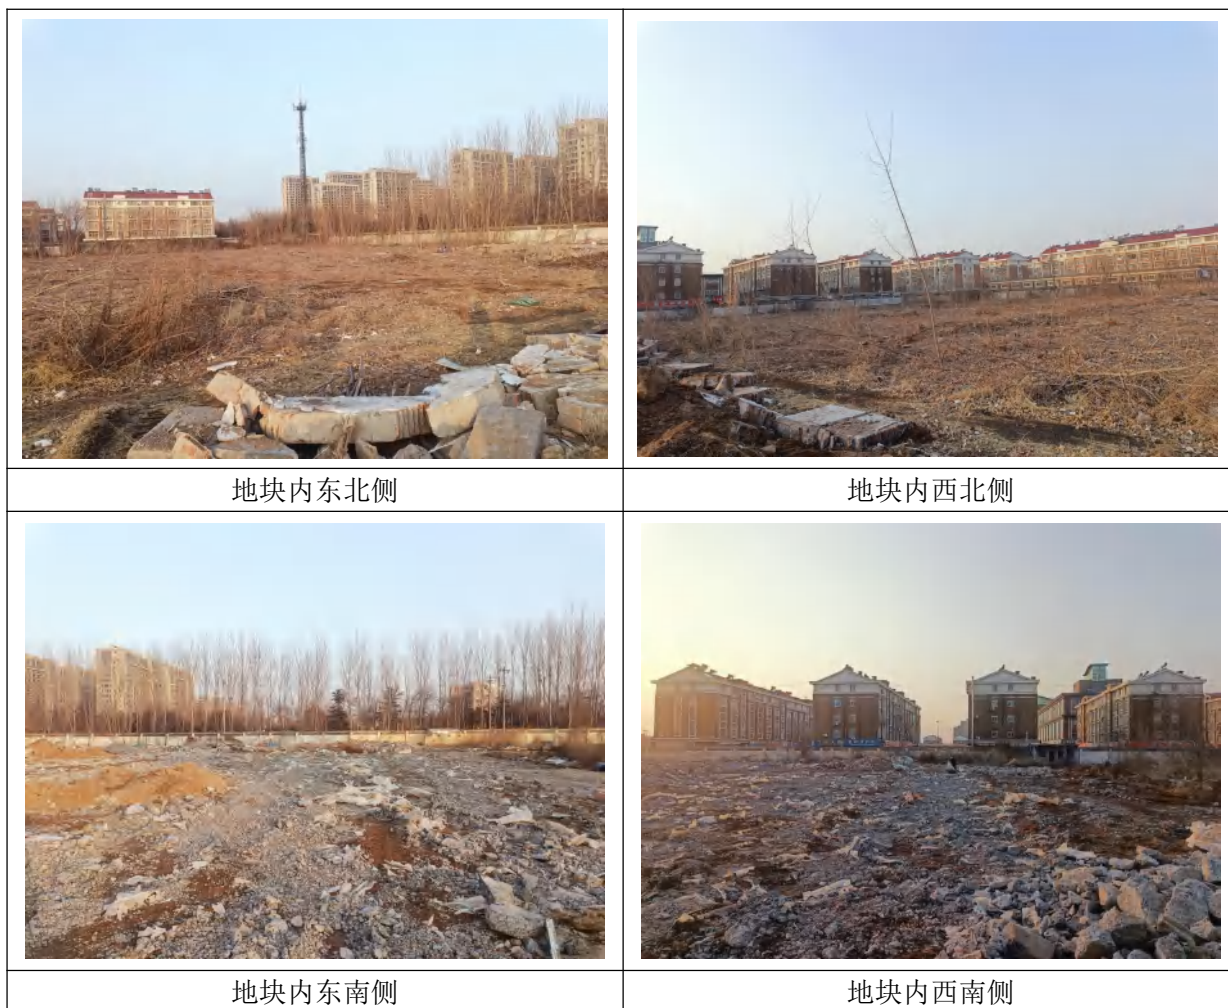
图 4.2-1 现场踏勘照片

地块现状情况：目前地块内北侧林地区域树木已全部清除，剩余些许杂草，地块南侧原企业区域厂房已全部拆除，部分建筑垃圾暂未清理，地块内堆放。地块东侧锅炉房已拆除，残留一个 2*1*1m 的池体，经访谈，主要是存放软水制备排水和锅炉排污水，用于厂区洒水降尘用。

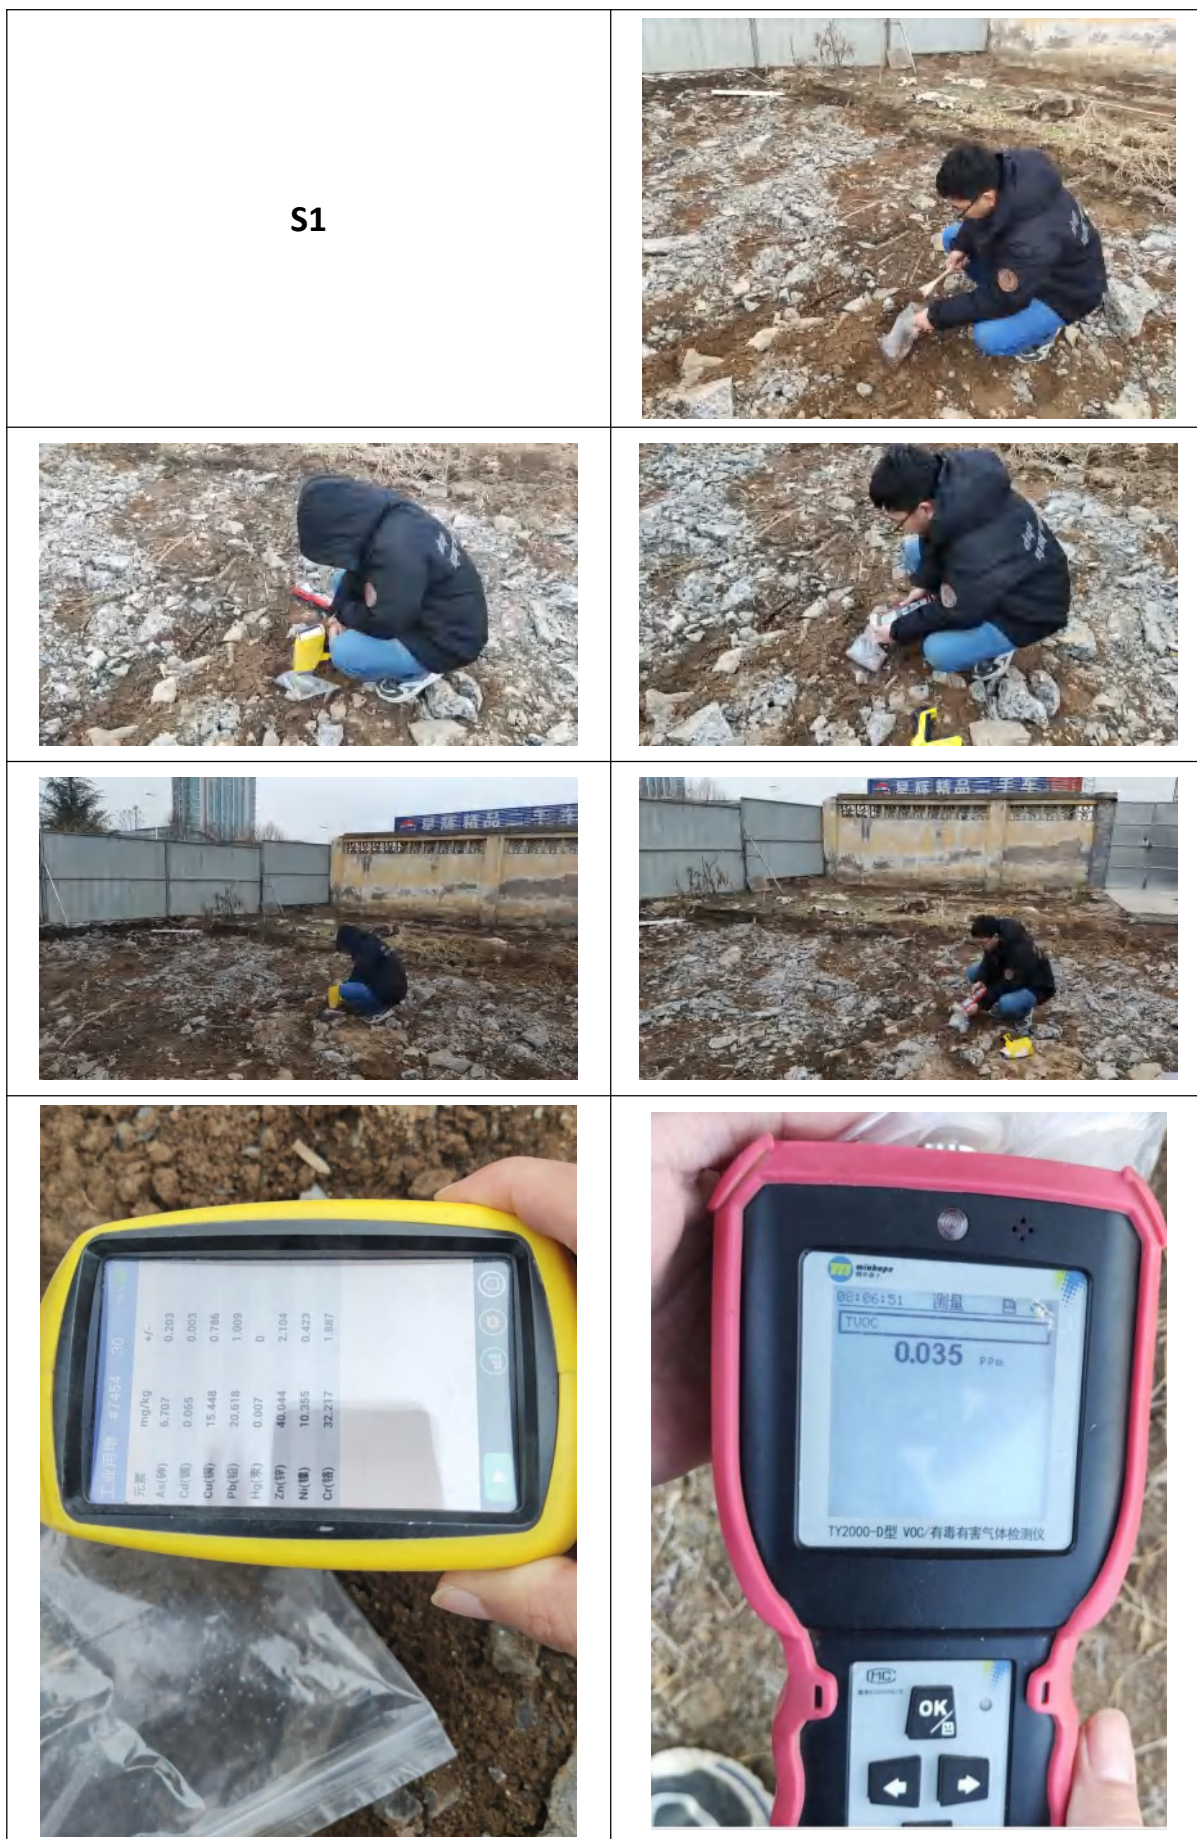
S1

元素	mg/kg	±%
As(砷)	6.707	0.203
Cd(镉)	0.065	0.003
Cu(铜)	15.448	0.786
Pb(铅)	20.618	1.009
Hg(汞)	0.007	0
Zn(锌)	40.044	2.104
Ni(镍)	10.385	0.423
Cr(铬)	32.217	1.887

08:06:51 测量
TVOC
0.035 PPM
TY2000-D型 VOC/有毒有害气体检测仪
