广饶县2023-79号挂牌出让地块 土壤污染状况调查报告

委托单位：广饶县自然资源和规划局

编制单位：青岛易科检测科技有限公司

2024年1月

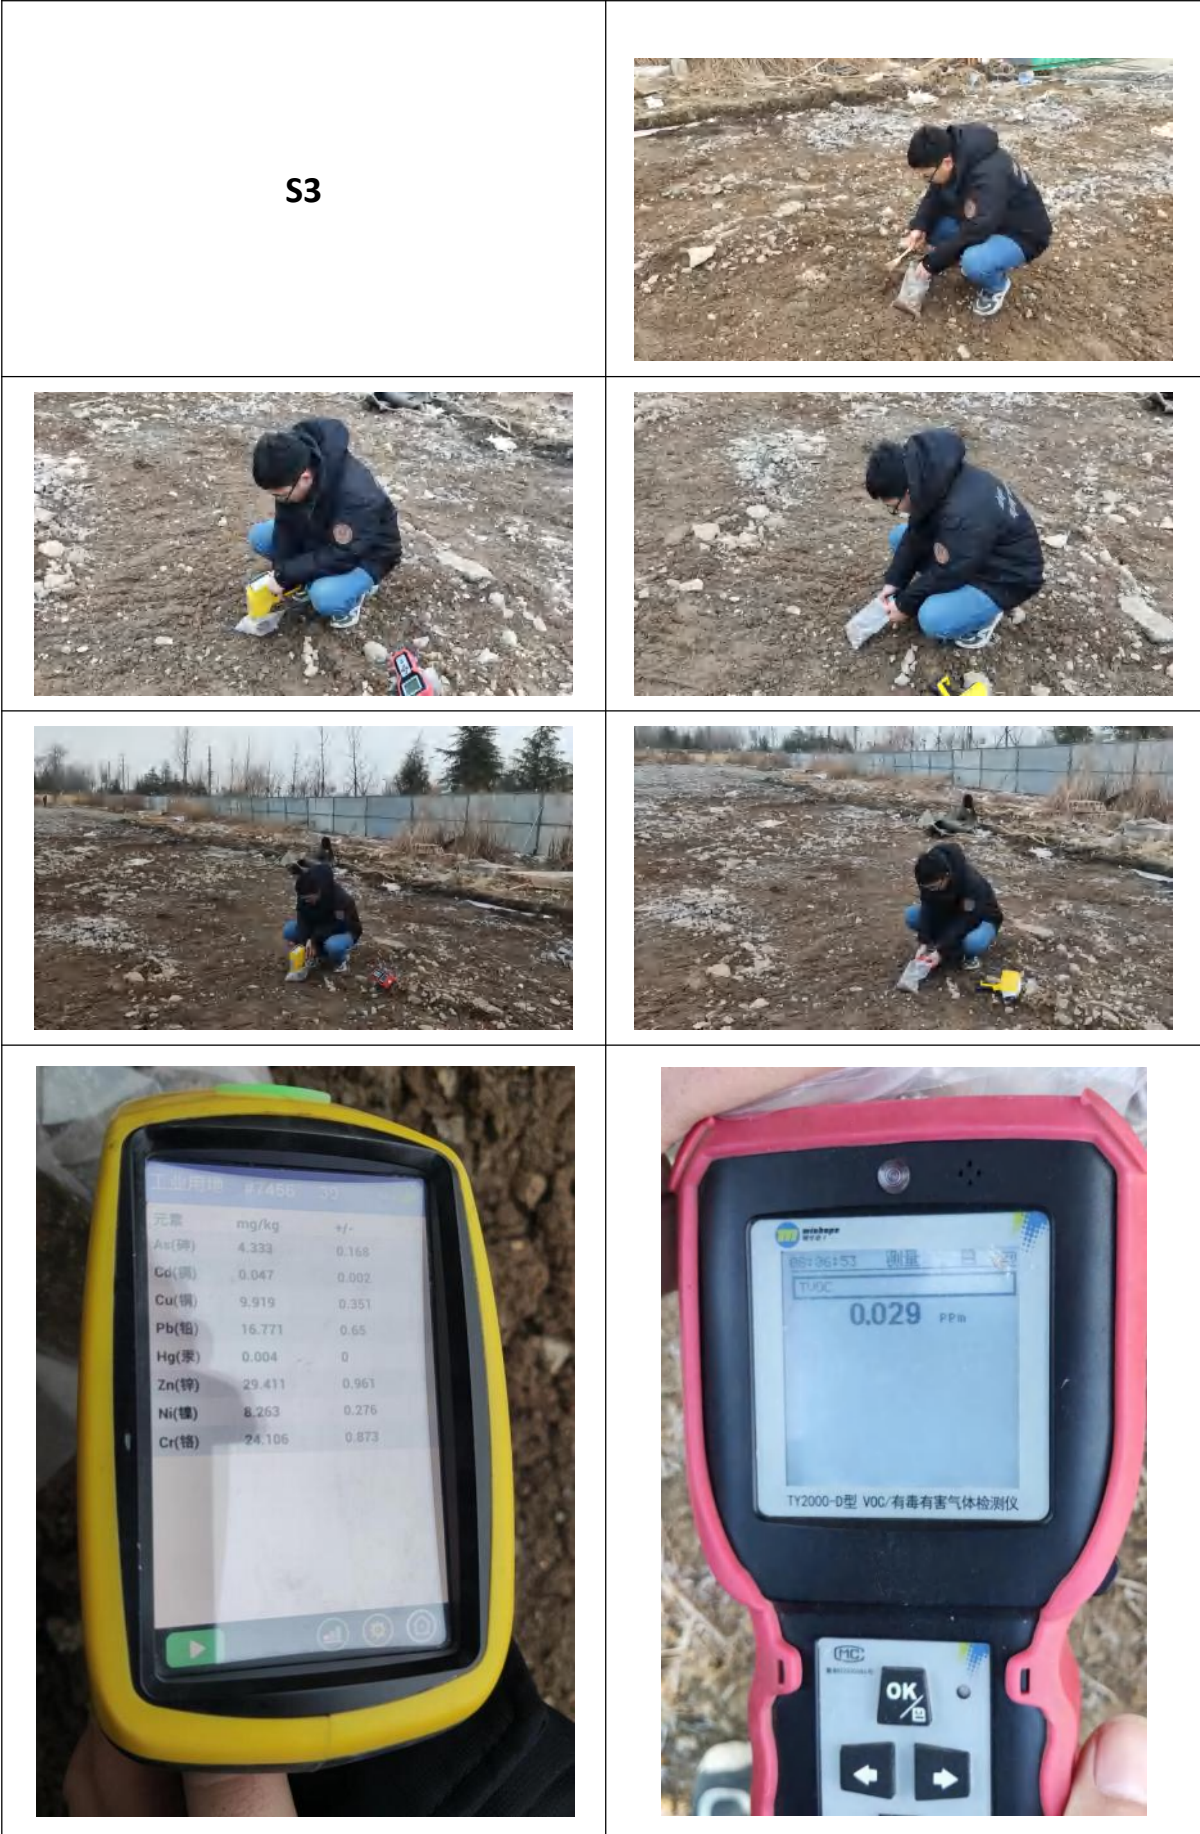
S4

元素	mg/kg	+/-
As(砷)	4.449	0.23
Cd(镉)	0.057	0.003
Cu(铜)	13.941	0.44
Pb(铅)	18.231	0.836
Hg(汞)	0.006	0
Zn(锌)	40.776	1.423
Ni(镍)	7.876	0.274
Cr(铬)	26.684	0.904

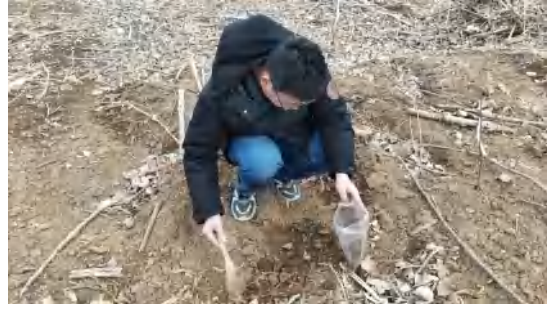
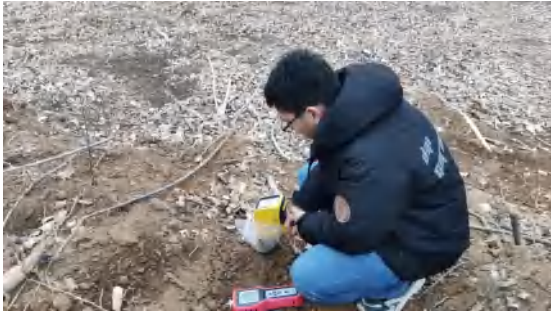
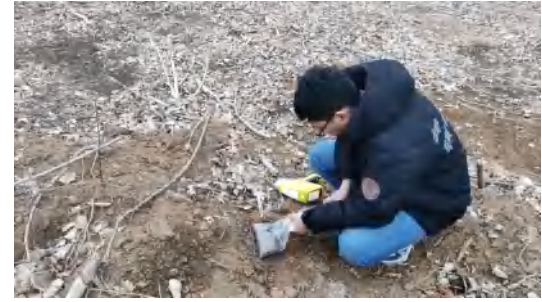
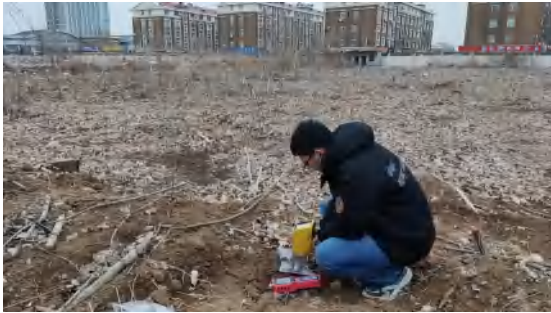
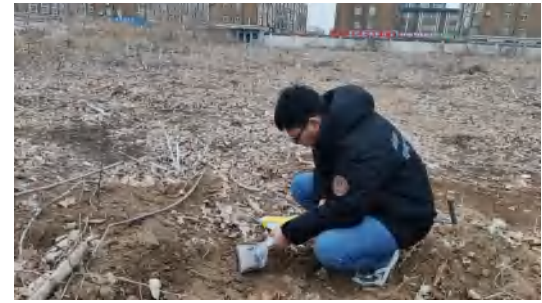
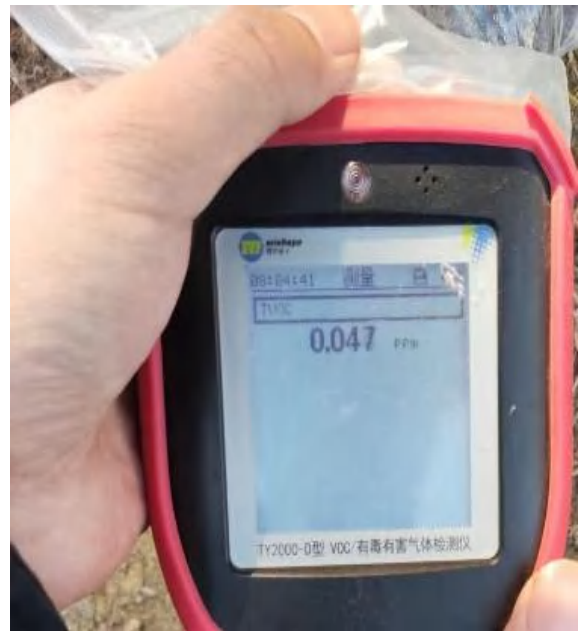
S24

元素	mg/kg	+/-
As(砷)	8.804	0.464
Cd(镉)	0.078	0.003
Cu(铜)	19.89	1.152
Pb(铅)	24.352	0.978
Hg(汞)	0.015	0.001
Zn(锌)	60.951	3.453
Ni(镍)	19.455	0.953
Cr(铬)	28.35	1.104

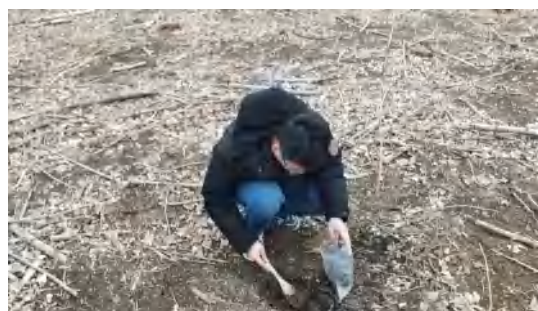
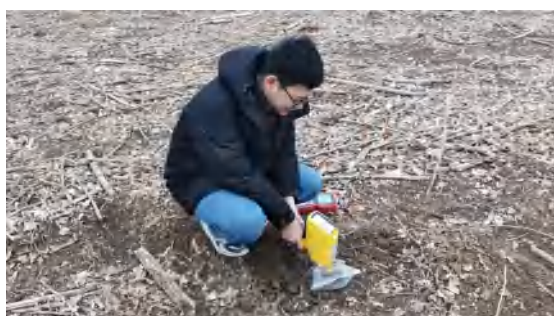
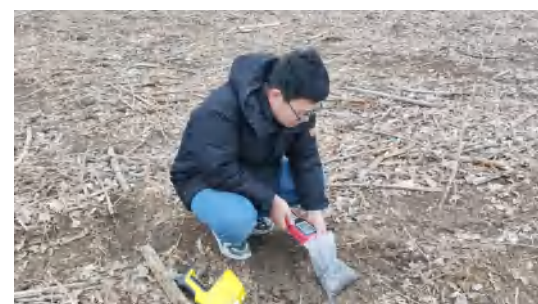
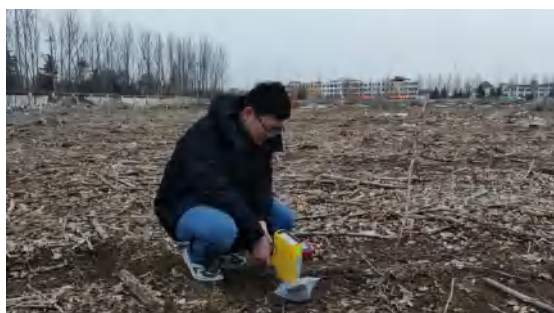
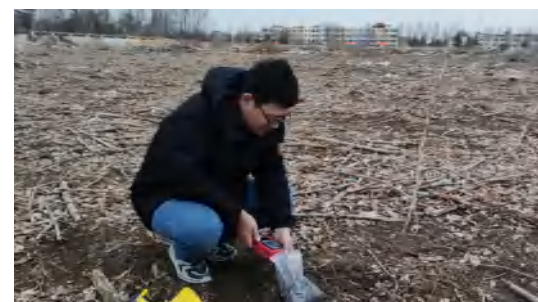
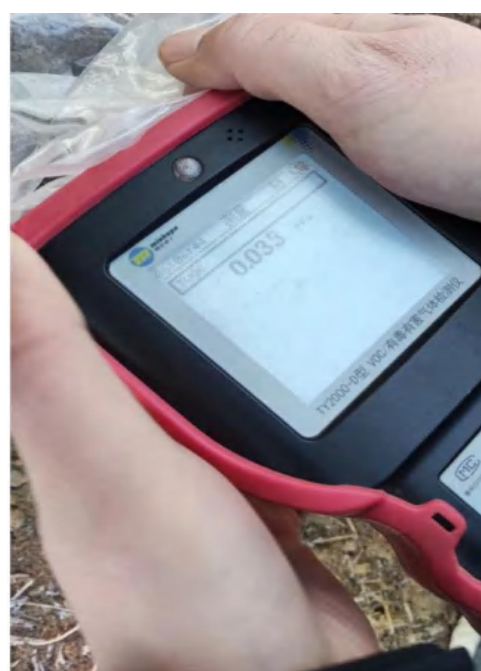
S27

元素	mg/kg	+/-
As(砷)	8.155	0.344
Cd(镉)	0.061	0.002
Cu(铜)	13.77	0.422
Pb(铅)	24.903	1.275
Hg(汞)	0.006	0
Zn(锌)	60.473	2.394
Ni(镍)	9.418	0.427
Cr(铬)	28.792	1.269

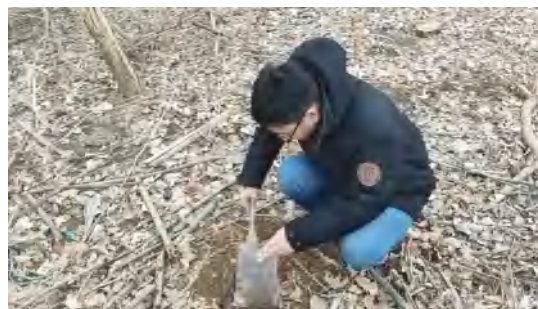
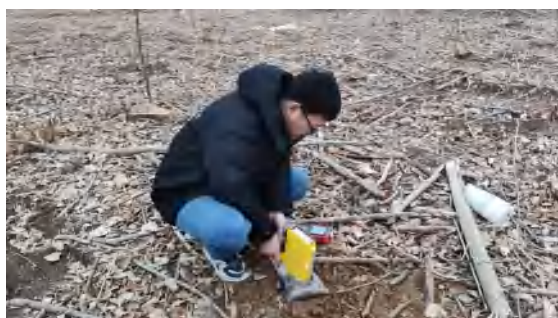
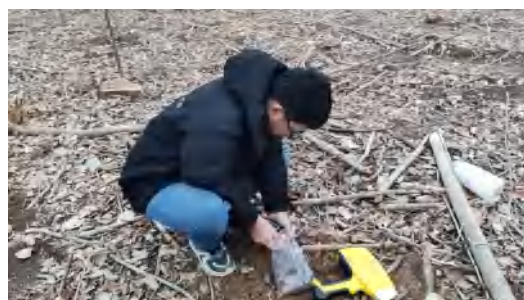
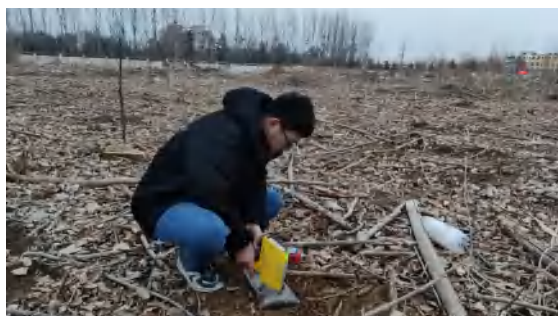
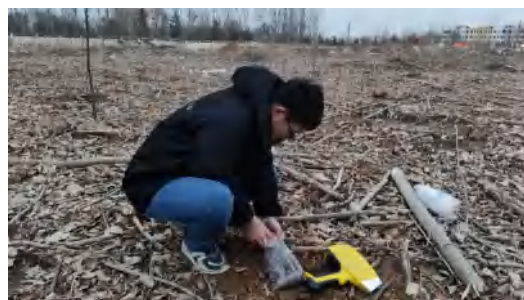
S29

元素	mg/kg	+/-
As(砷)	4.645	0.273
Cd(镉)	0.04	0.001
Cu(铜)	8.872	0.367
Pb(铅)	12.458	0.513
Hg(汞)	0.005	0
Zn(锌)	37.606	2.089
Ni(镍)	7.451	0.287
Cr(铬)	17.623	0.965

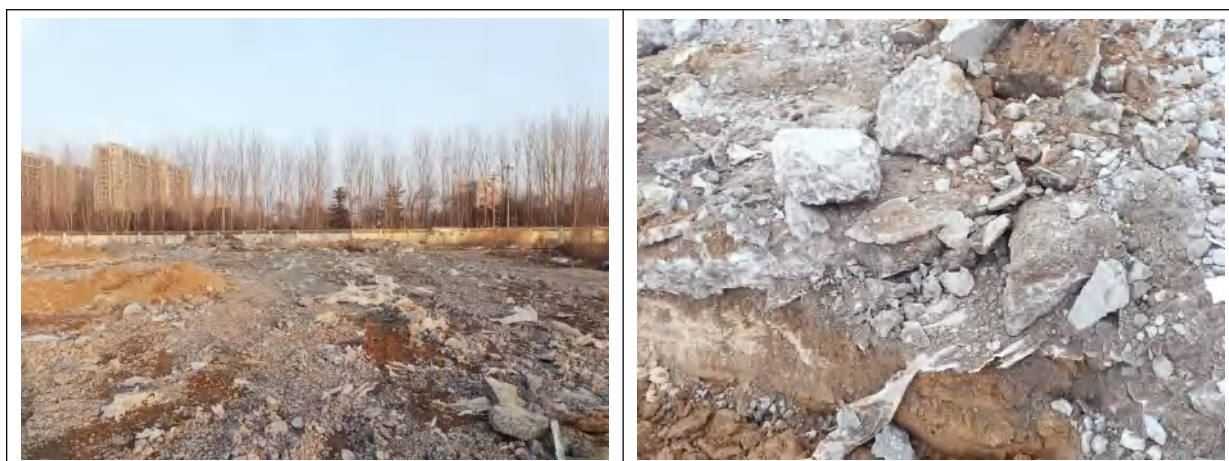
图 4.6-1 地块内企业防渗层

根据人员访谈企业内采取的防渗措施为：地面压实+土工膜+水泥硬化。结合企业拆迁后现状，从图 4.6-1 中可以看出，最下层为 20cm 左右厚度的压实的粉质黏土，中间是一层土工膜，最上层是大约 10cm 厚的水泥硬化地面。
