# 广饶县 2024 年第 1 批次建设用地 DK13 地块土壤污染状况调查报告

2024 年 7 月

项目名称：广饶县 2024 年第 1 批次建设用地 DK13 地块

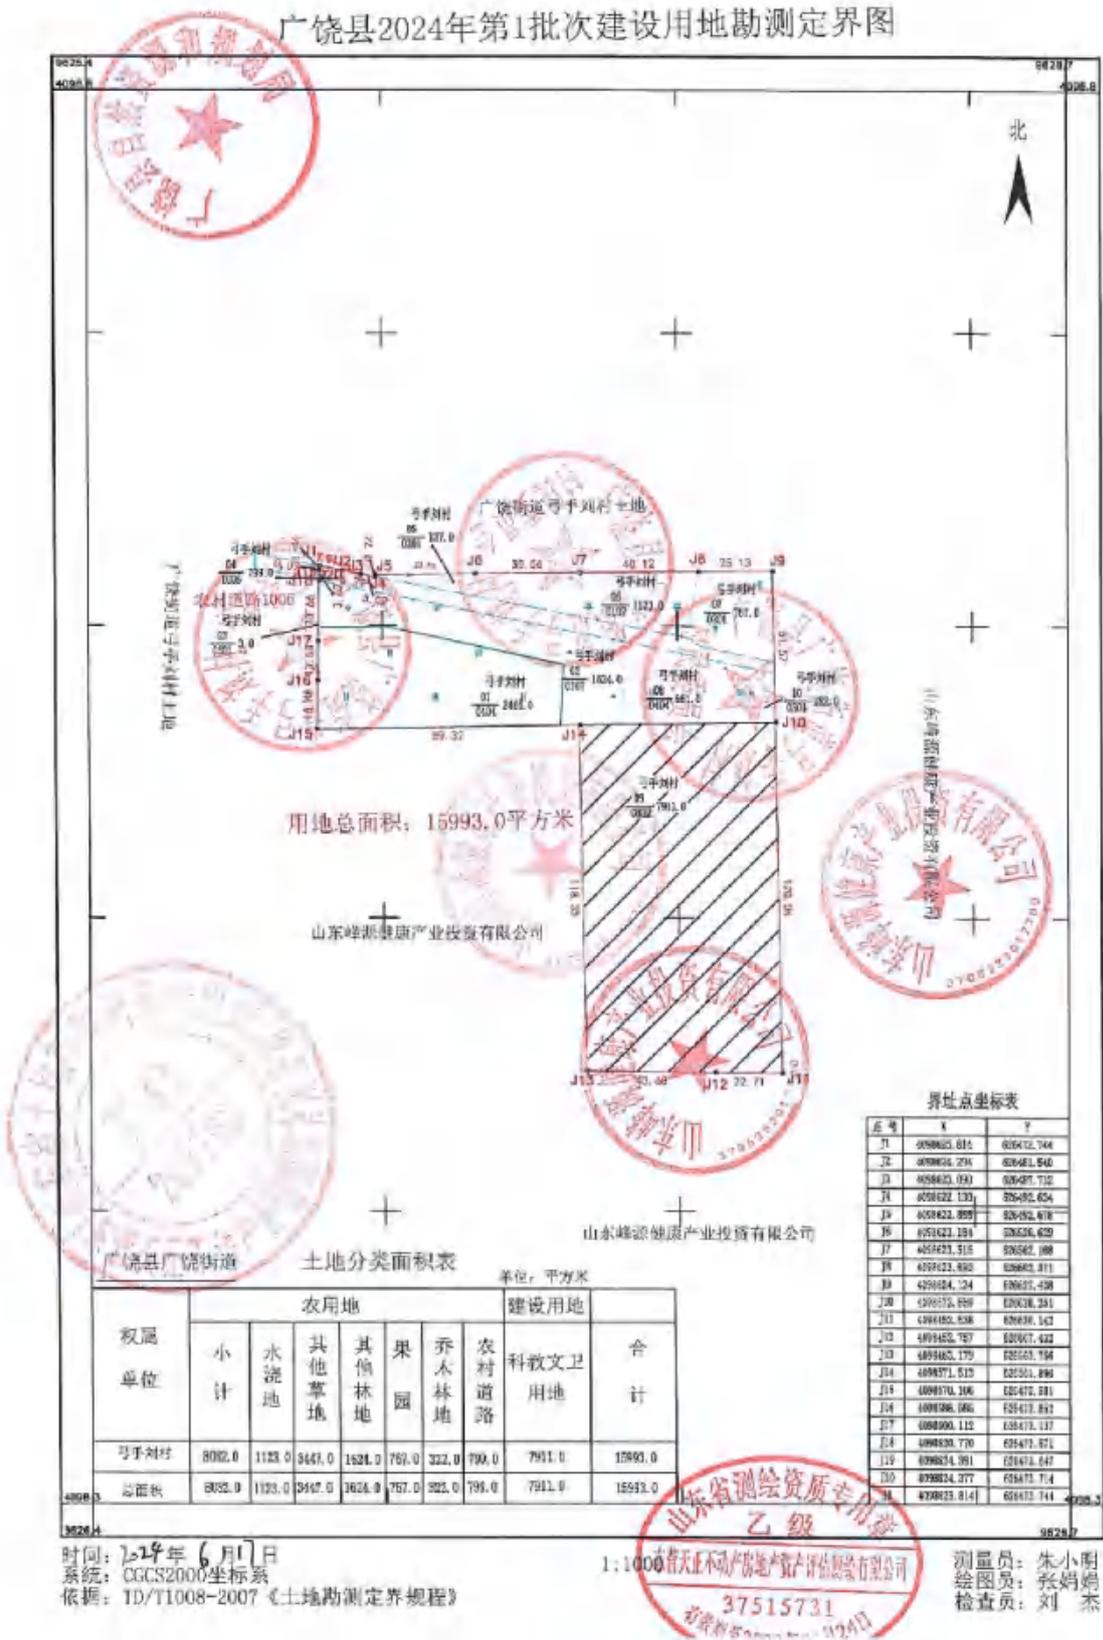
图 2.2-1 调查地块勘测定界图

本次调查过程中，所采用的坐标系为 2000 国家大地坐标系，调查地块勘测定界图见图 2.2-1，范围图见图 2.2-2，拐点坐标见表 2.2-1。

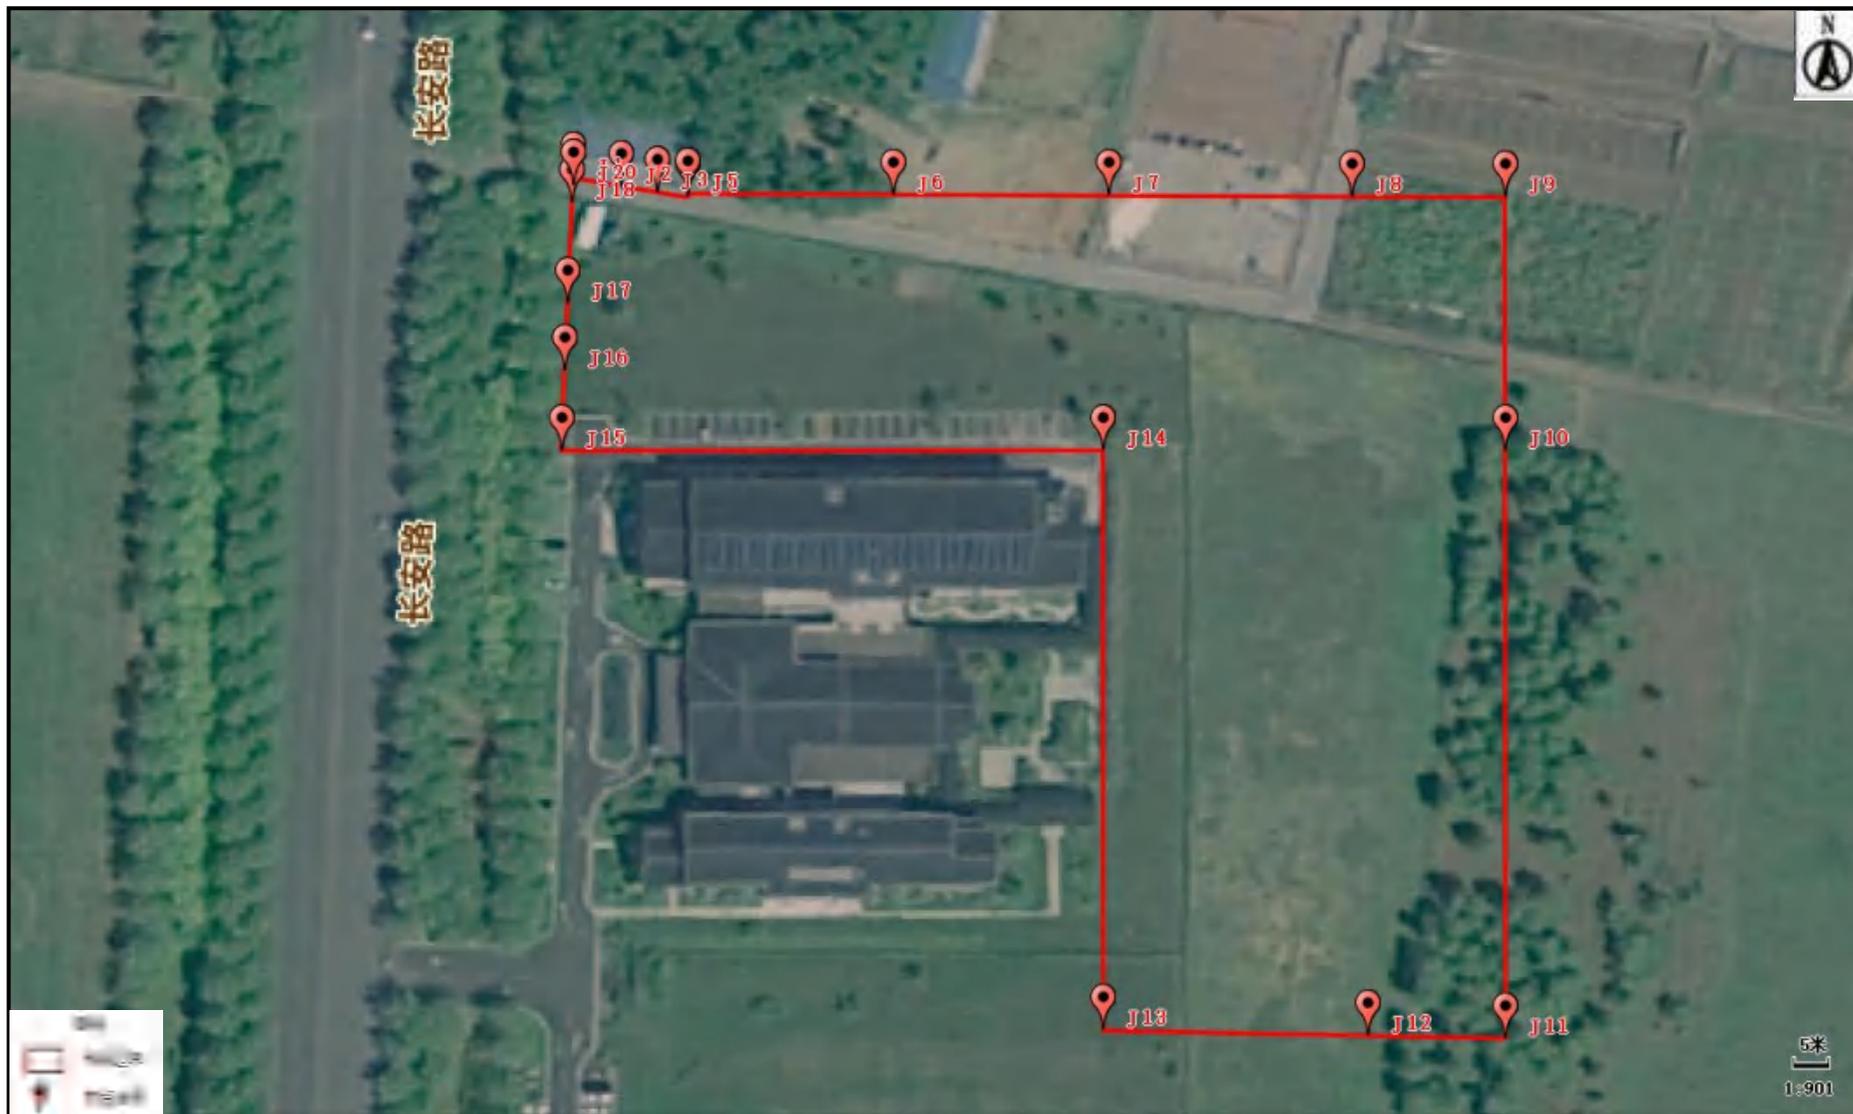
图 2.2-2 调查地块范围图

广饶县 2024 年第 1 批次建设用地 DK13 地块位于东营市广饶县广饶街道长安路以东，弓手刘村以南，萱花开颐养中心东侧和北侧，调查地块占地面积 15993m<sup>2</sup>。地块的四至范围为：东至林地、南至萱花开颐养中心和农田、西至长安路和萱花开颐养中心、北至弓手刘村。

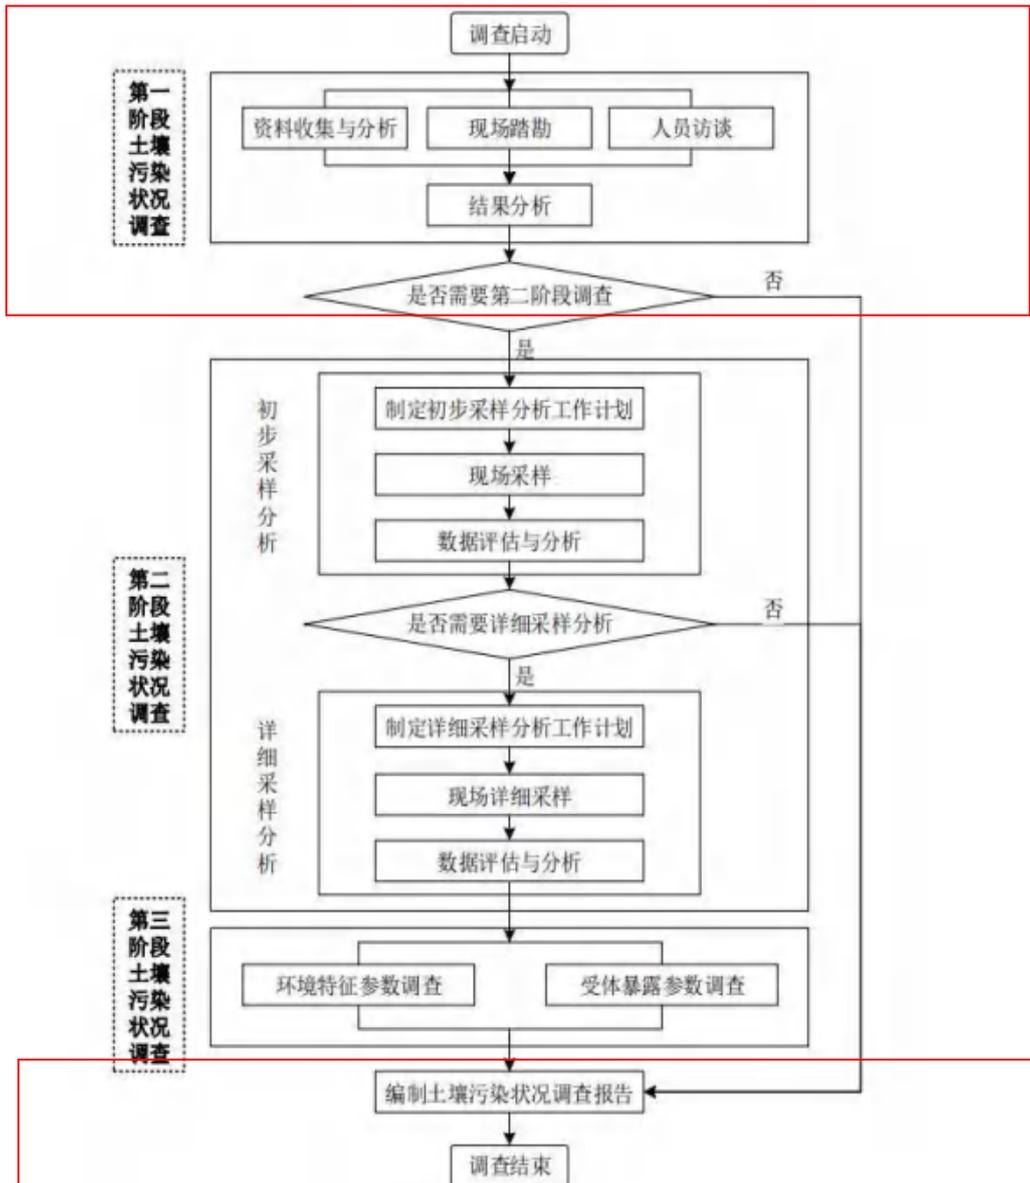
图 2.4-1 调查程序图

本次调查的工作内容和工作流程见图 2.4-1。通过资料收集，人员访谈、现场踏勘等工作，确认地块内及周边地区无明确造成土壤污染的来源，根据《建设用地土壤污染状况调查技术导则》（HJ 25.1-2019）规定，若第一阶段调查确认地块内及周围区域当前和历史上均无可能的污染源，则认为地块的环境状况可以接受，调查活动可以结束。

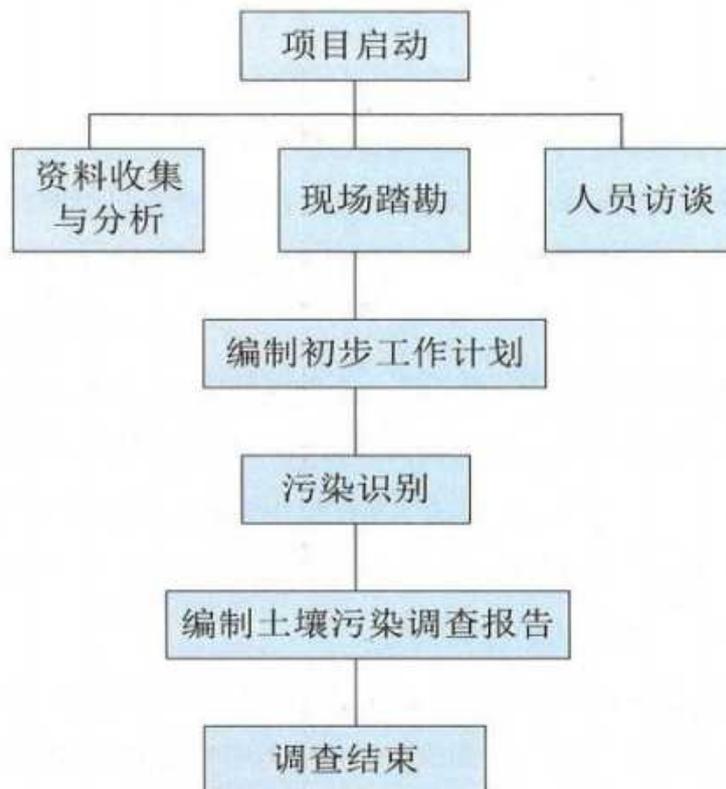
图 2.5-1 地块土壤污染状况调查技术路线

项目启动后，开展资料收集、现场踏勘、人员访谈，综合以上资料信息制定地块土壤污染状况调查工作方案，根据现场踏勘结果，结合地块用地规划，编制地块土壤污染状况调查报告。

地块土壤污染状况调查工作技术路线如图 2.5-1 所示。

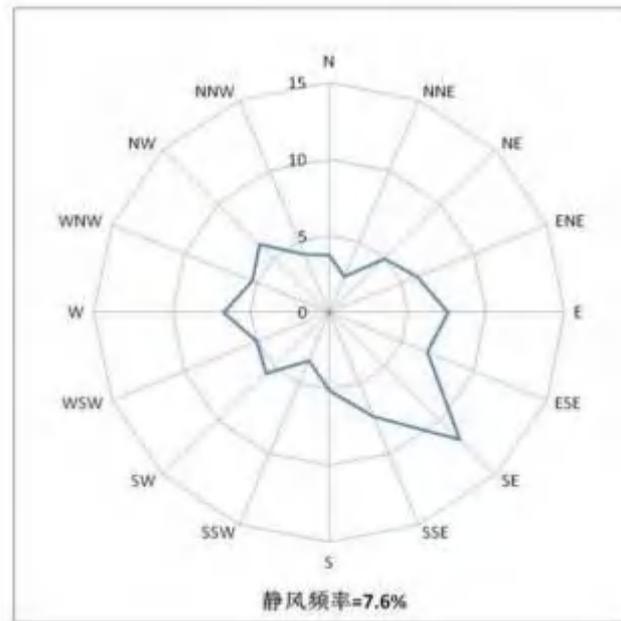
图 3.2-1 广饶县风玫瑰图

春季为 3~5 月，气温回暖快，降水少，风速大，气候干燥。夏季为 6~8 月，气温高，湿度大，降水集中，气候湿热。秋季为 9~11 月，气温急降，雨量骤减，天高气爽。冬季为 12~2 月，雨雪稀少，寒冷干燥。境内历年平均日照时数为 2234.0 小时，年日照极值为 2881.4 小时。历年平均气温 12.3℃，年平均最高气温 18.8℃，年平均最低气温 6.8℃。极端最高气温 41.9℃，极端最低气温 -23.3℃。降水量历年平均 587.4 毫米，多集中在 6~9 月。全年主导风向为东南风。风向随季节有明显变化。冬季多吹西北风，春、夏季多吹东南风，初秋多吹东南风，晚秋多吹西北风，风速 1~6m/s。常年始霜期为 10 月 21 日前后，常年终霜期日在 4 月 6 日前后，年平均无霜期为 198 天。

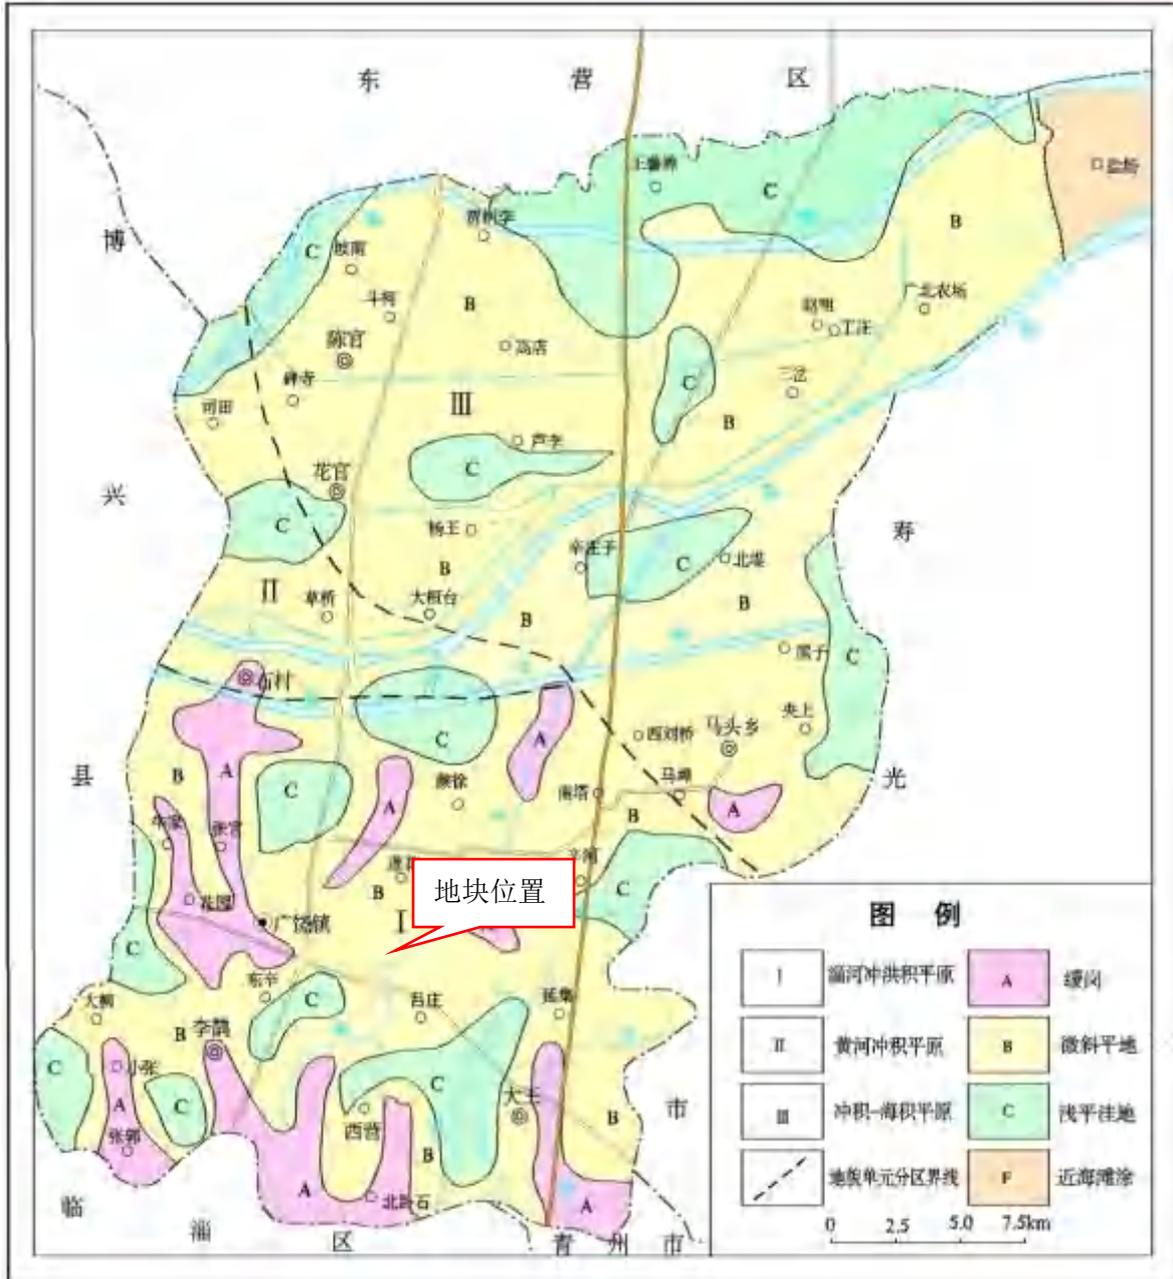
图 3.2-2 广饶县地貌图（比例尺 1: 250000）

从图 3.2-2 可以看出，本地块所在区域地貌按成因类型主要为淄河冲洪积平原地貌单元。微地貌主要为微斜平地区。

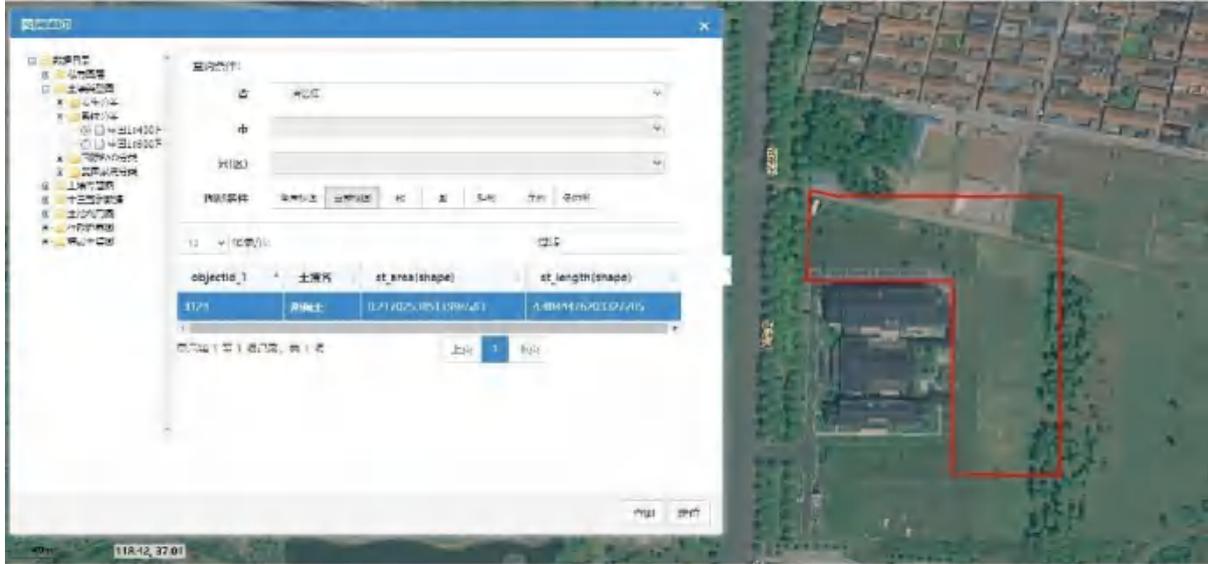
图 3.2-3 地块所在区域土层类型

本地块位于淄河以北，土壤类型为潮褐土。见图 3.2-3。

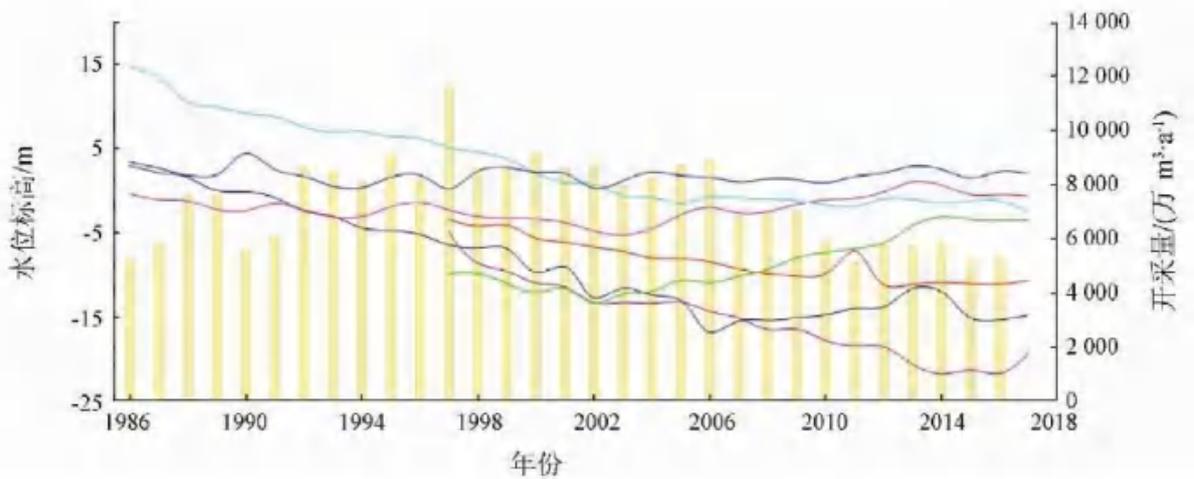
图 3.2-4 浅层地下水位动态变化

广饶县南部多为井灌区，地下水埋藏一般较深，水位受蒸发作用影响很小。人工开采是地下水的主要排泄途径，地下水主要补给来源是大气降水。其次是比较微弱的径流补给，其动态类型为降水入渗-径流-开采型。由于多年过量开采地下水，区域设置各监测点水位呈多年下降趋势，目前已经形成了地下水降落漏斗。

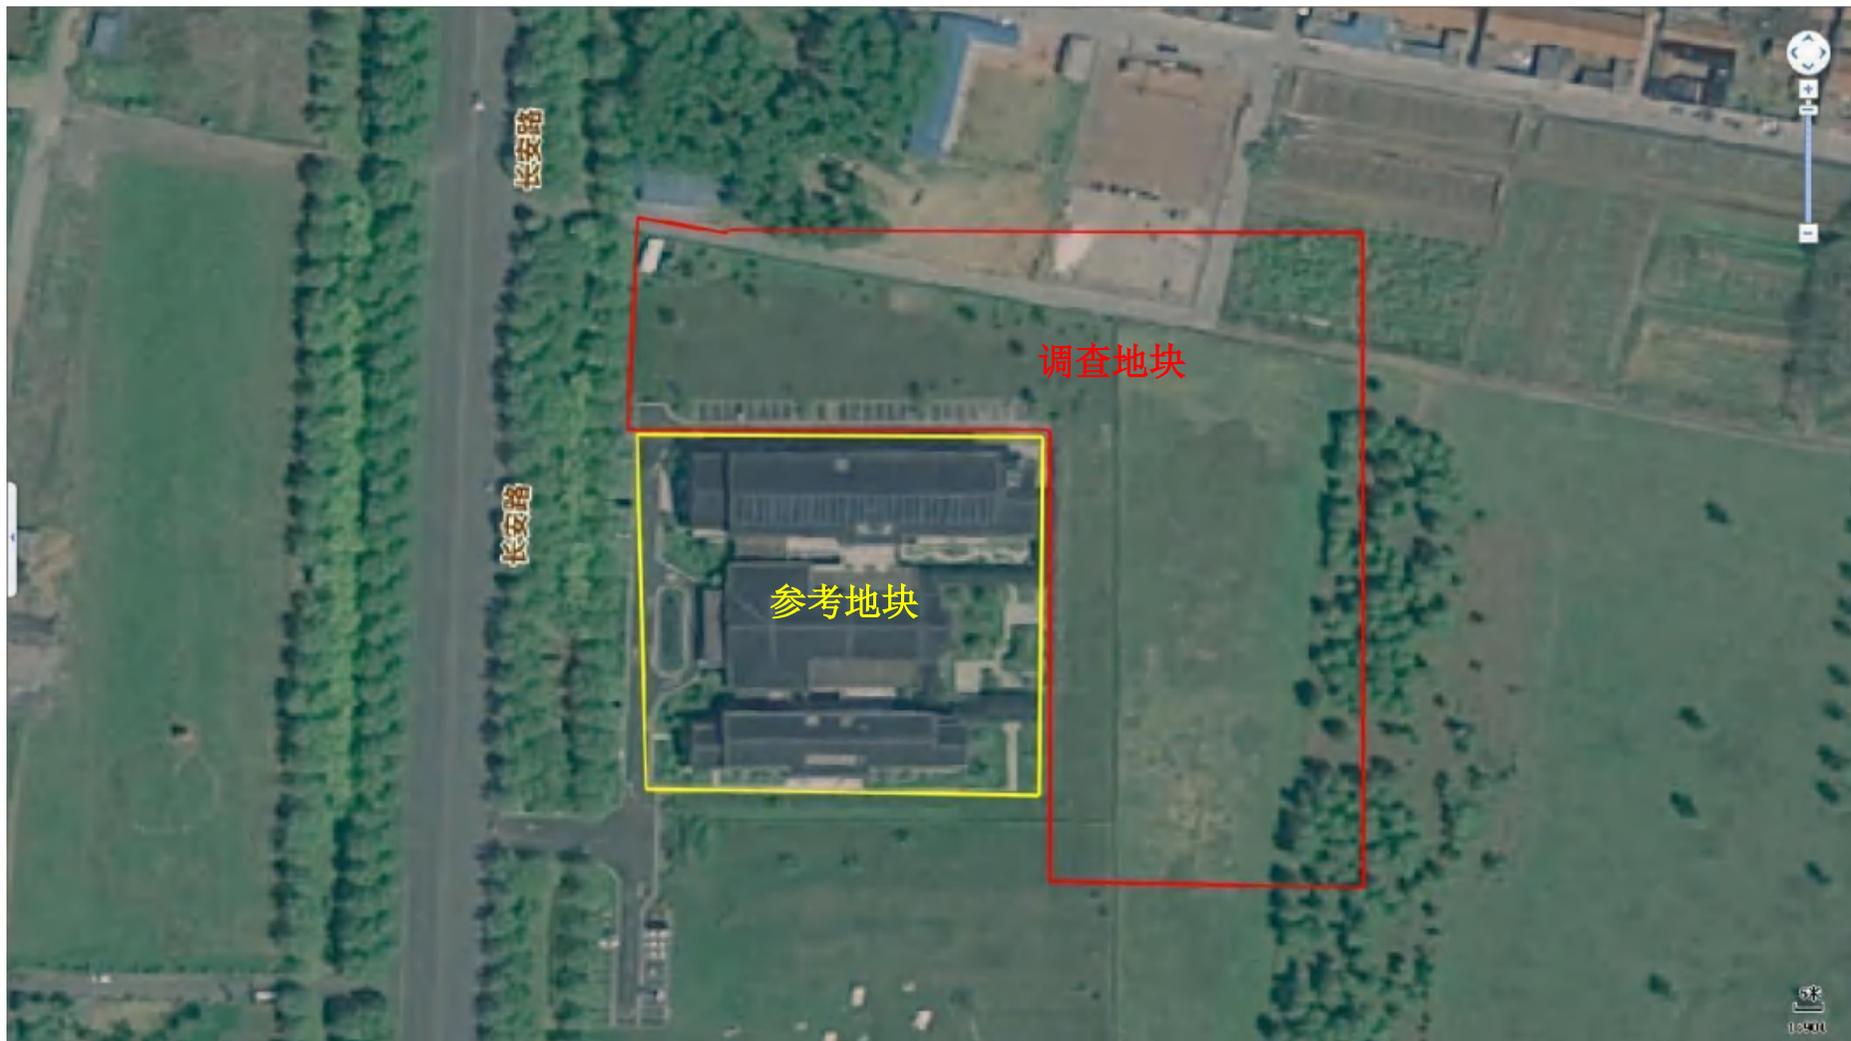
图 3.2-5 项目地块与参考地勘地块的位置关系图

由于调查地块无工勘报告，因此参考该该调查地块西南侧紧邻的山东峰源健康产业投资有限公司萱花开颐养中心项目岩土工程勘察报告，两地块紧邻，中间无河流，属同一地质单元。两地块的相对位置关系见图 3.2-5。

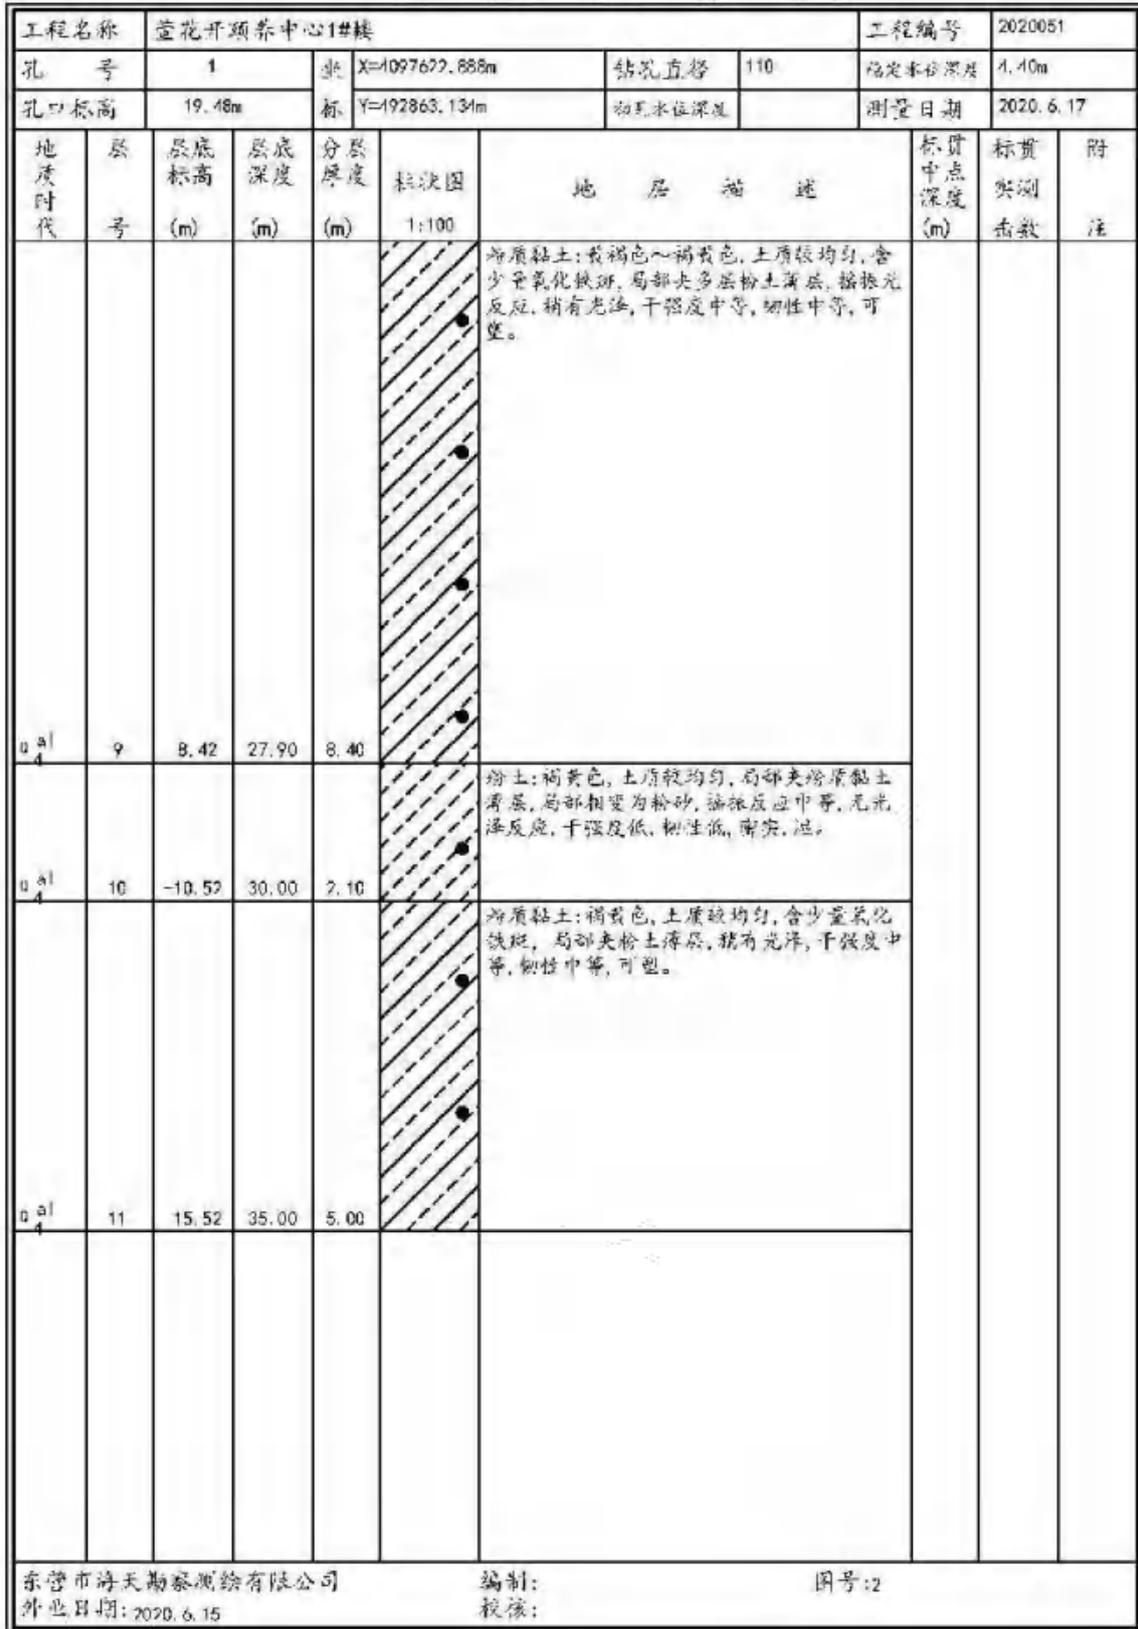
图 3.2-6 工程地质勘察柱状图

该区域地层主要为第四系，在钻探深度范围内地层分布较均匀、稳定，自上而下可分为以下十一层。

灰褐色~褐灰色，土质不均匀，以粉质黏土为主，局部以粉土为主，局部夹黏土团块，含烂草根，局部含小砖块等建筑垃圾，结构松散。场区普遍分布，厚度:0.50~1.60m，平均 0.90m；层底标高：18.17~19.27m，平均 18.76m；层底埋深：0.50~1.60m，平均 0.90m。据了解该场地填土多为外运填土，堆积年限约为 6 年。

灰褐色~褐灰色，土质较均匀，含少量云母碎片，局部夹粉质黏土薄层，无光泽反应，摇振反应迅速，干强度低，韧性低，中密，湿。场区局部缺失，厚度：0.70~2.90m，平均 1.33m；层底标高：15.62~18.37m，平均 17.43m；层底埋深：1.30~4.20m，平均 2.23m。

褐灰色~灰色，土质较均匀，含少量有机质，局部夹粉土薄层，摇振无反应，稍有光泽，干强度中等，韧性中等，可塑。场区普遍分布，厚度：0.70~3.80m，平均 2.59m；层底标高：14.34~17.01m，平均 14.89m；层底埋深：2.60~5.50m，平均 4.76m。

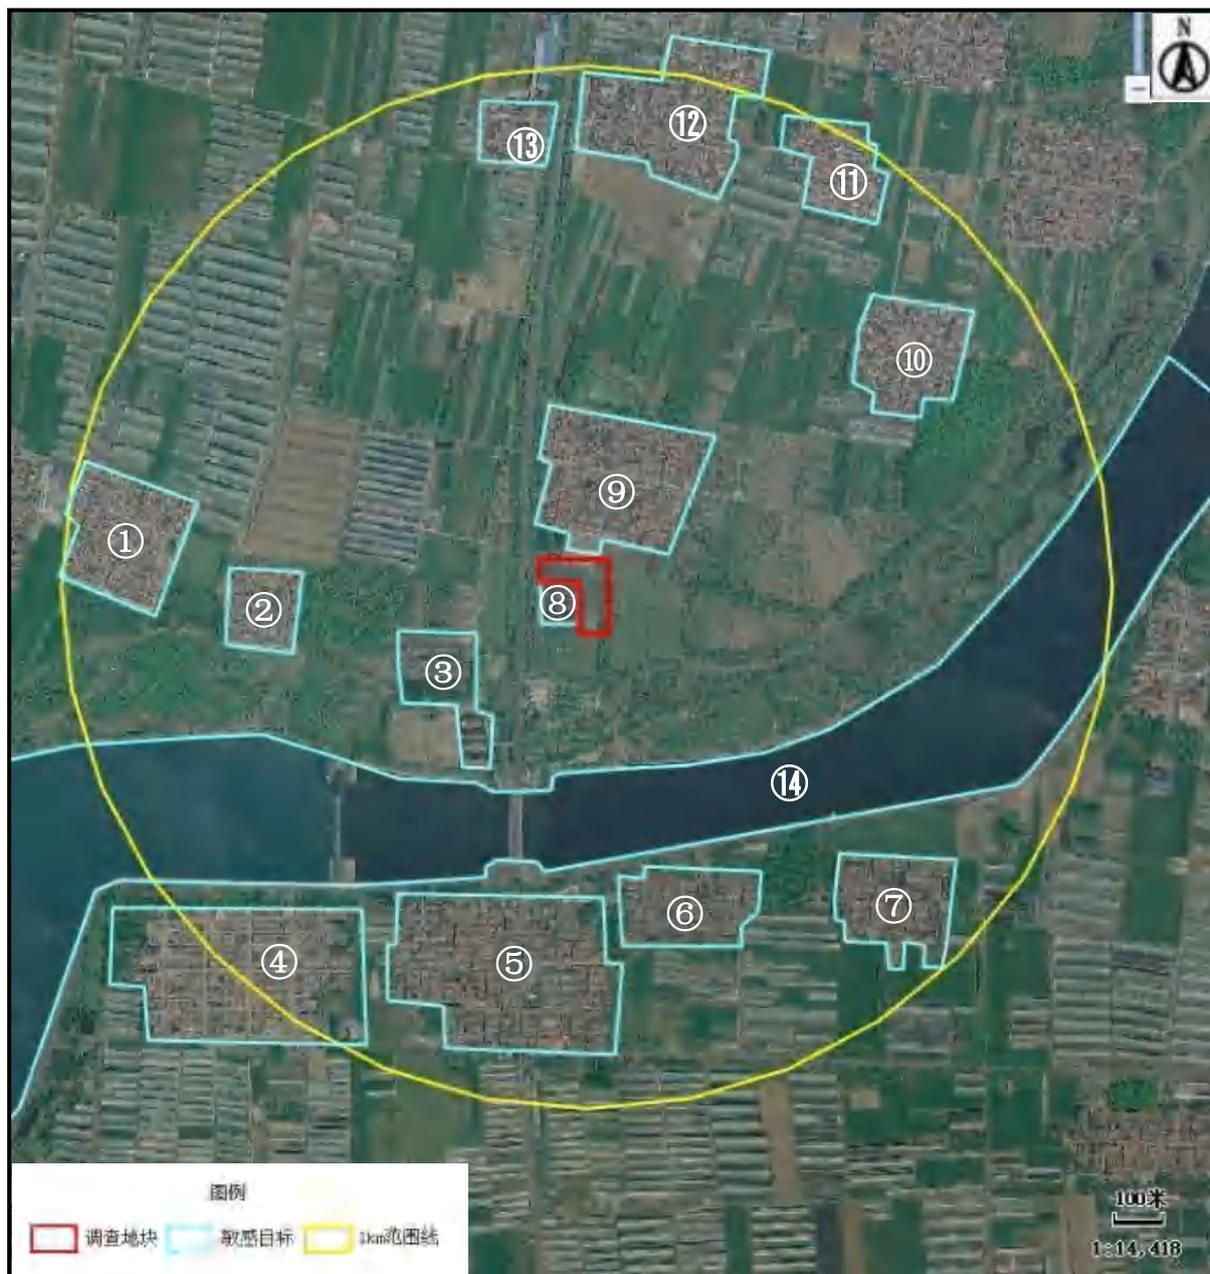
图 3.3-1 地块周围 1km 范围敏感目标图

本地块位于东营市广饶县广饶街道长安路以东，弓手刘村以南，萱花开颐养中心东侧和北侧，地块中心 1km 范围内敏感保护目标情况见表 3.3-1、图 3.3-1。

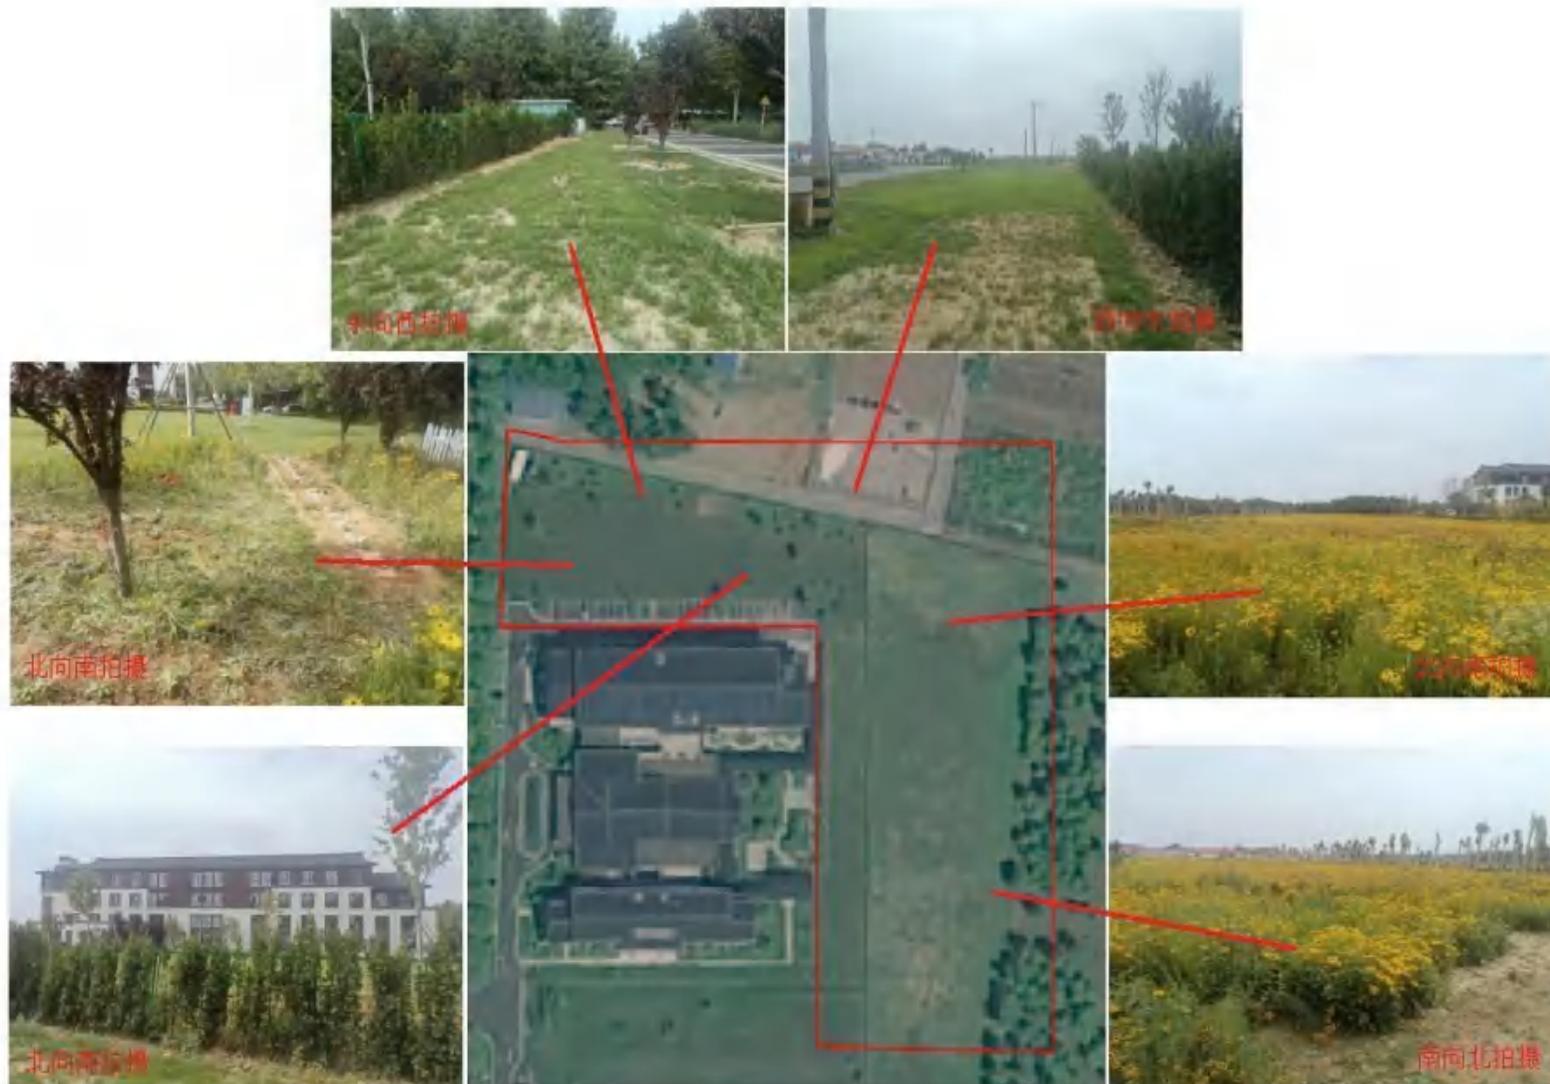
图 3.4-1 平面布置图及现场照片

根据现场调查，目前地块内种植花和草。

地块现状情况：目前地块内西北角建设一个变压器箱，其他区域为花和草。

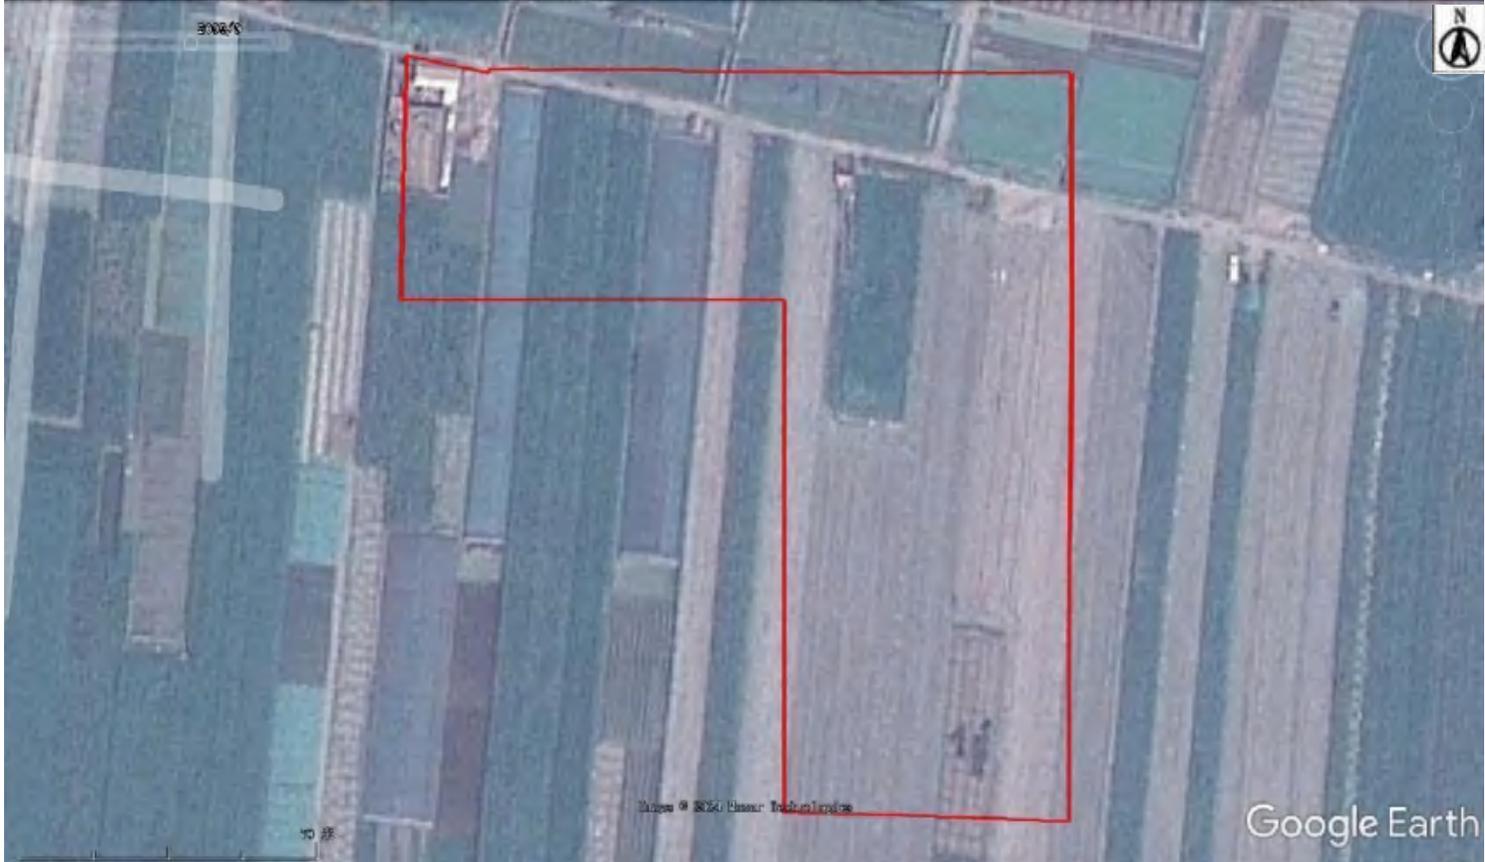
<p>地块内西北侧为村民自建房（建设中），其他区域为农田、蔬菜大棚，种植玉米、小麦、蔬菜。</p>
2010 年	Google Earth 无该年份历史影像。	
2011 年	Google Earth 无该年份历史影像。

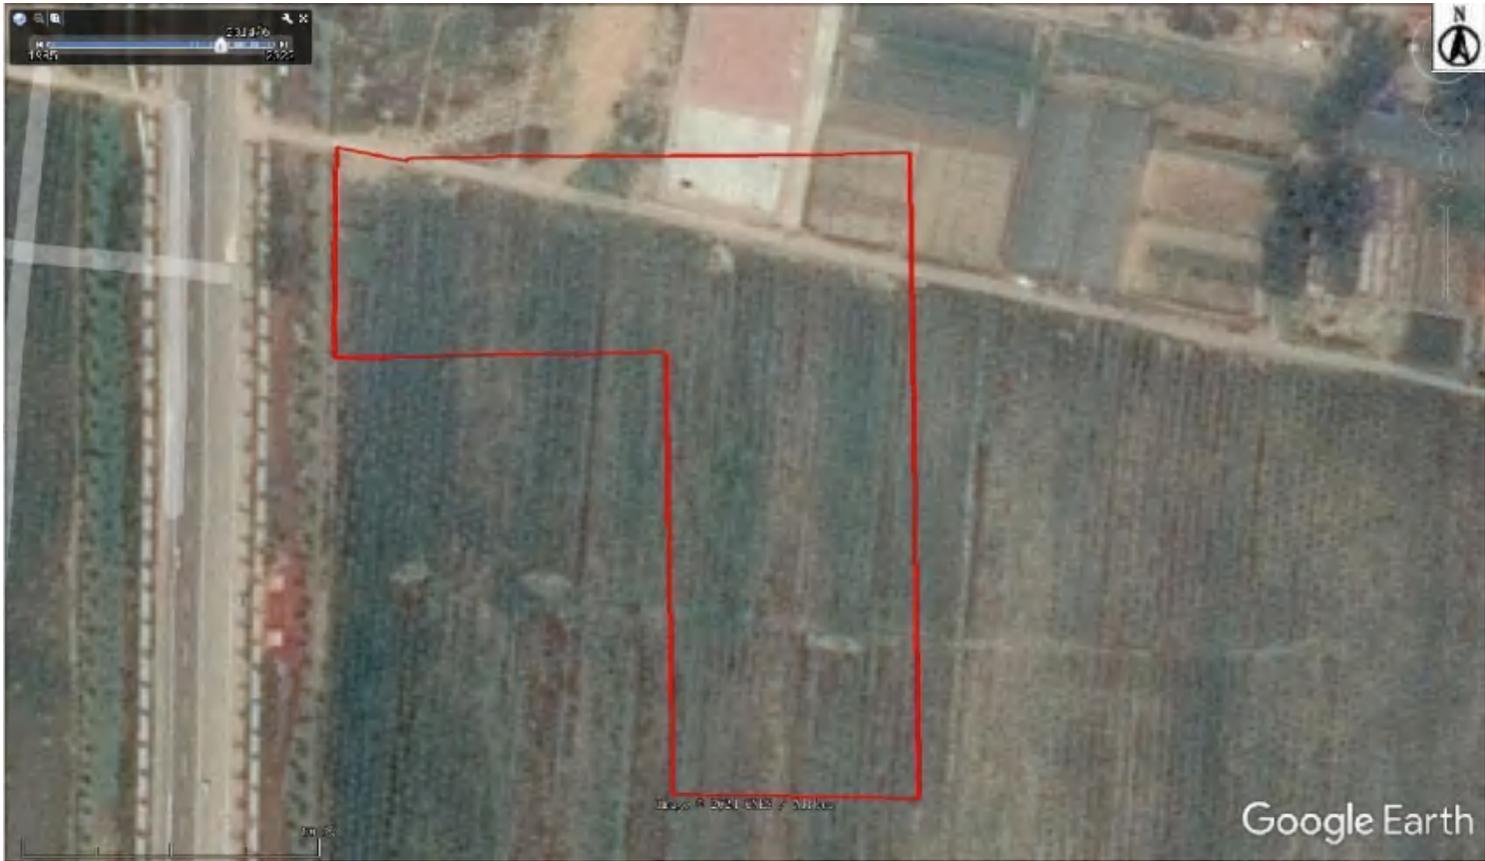
与 2013 年相比，地块内西南角村民自建房屋拆除，其它区域无明显变化。
2015 年	Google Earth 无该年份历史影像。

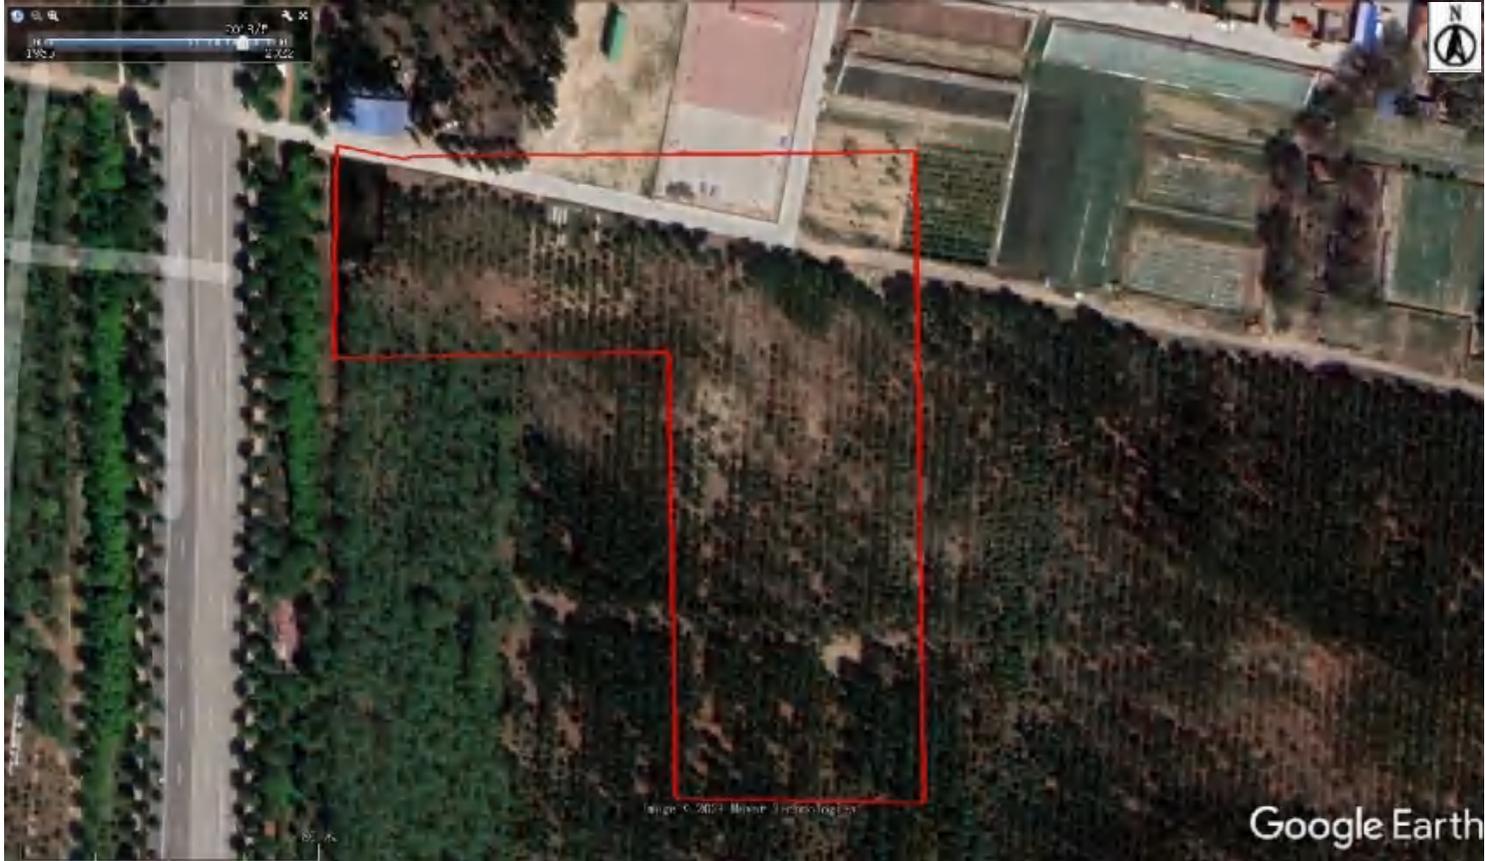
与 2017 年相比，无明显变化。
2019 年	Google Earth 无该年份历史影像。

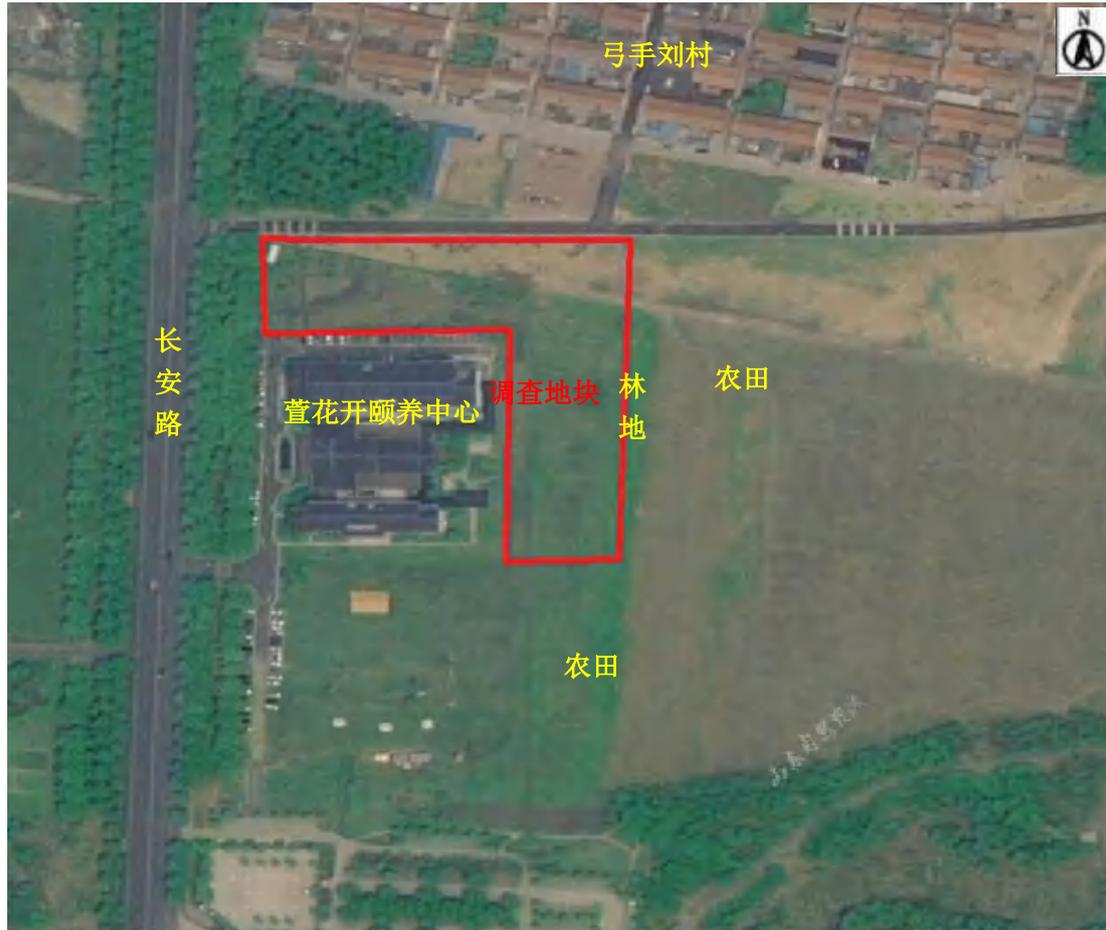
图 3.5-1 相邻地块分布图

序号	方位	距离	用地类型	使用情况
1	东	紧邻	林地	树林
2	南	紧邻	农田和福利设施用地	农田和萱花开颐养中心
3	西	紧邻	道路和福利设施用地	长安路和萱花开颐养中心
4	北	紧邻	村庄	弓手刘村

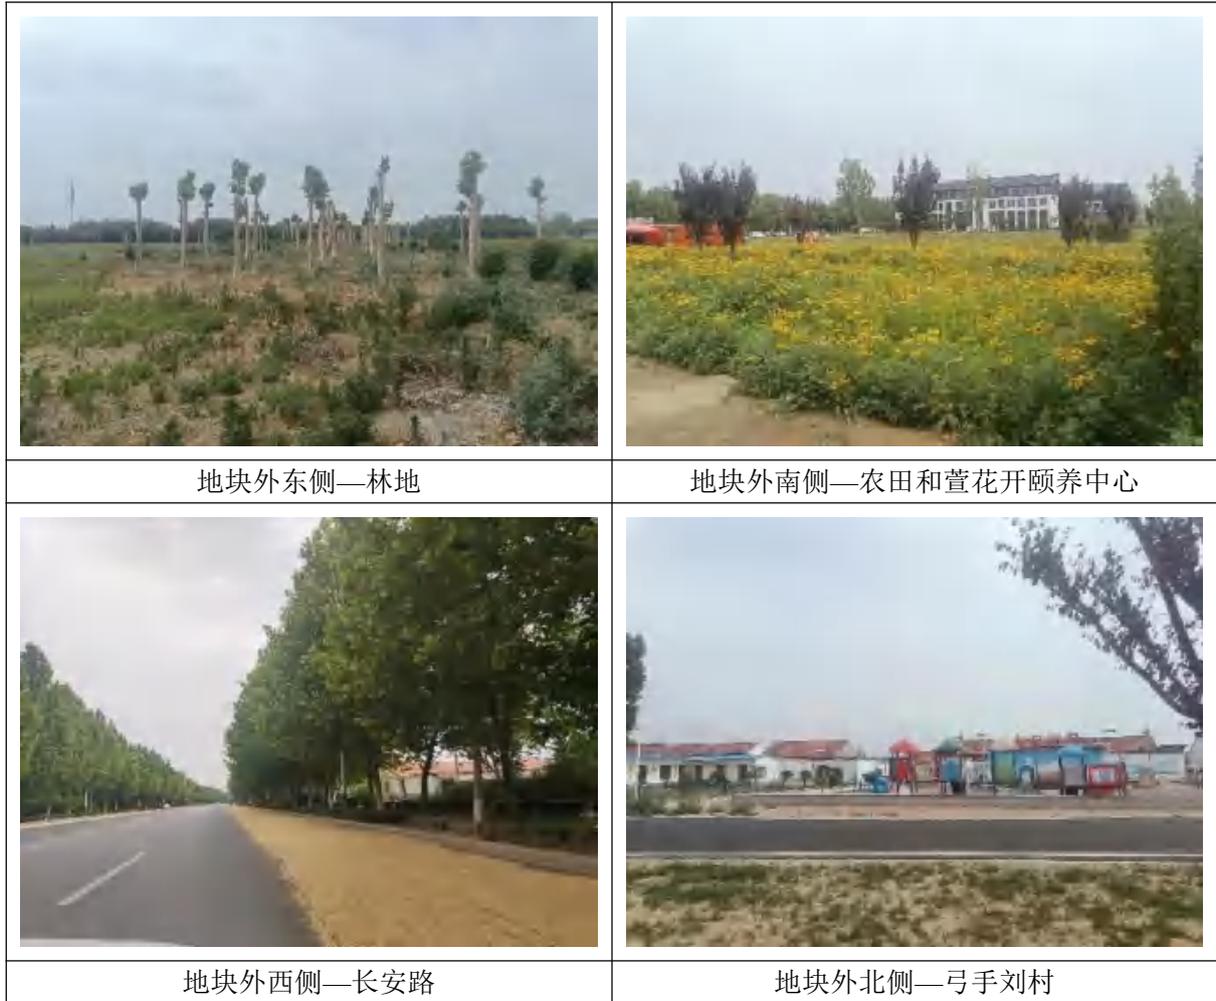
图 3.5-2 相邻地块现状照片

本地块位于东营市广饶县广饶街道长安路以东，弓手刘村以南，萱花开颐养中心东侧和北侧，调查地块占地面积 15993m<sup>2</sup>。地块的四至范围为：东至林地、南至萱花开颐养中心和农田、西至长安路和萱花开颐养中心、北至弓手刘村。根据现场踏勘及卫星地图，相邻区域现状见图 3.5-1 和表 3.5-1，周边现状照片见图 3.5-2。
