# 广饶县 2024 年第 1 批次建设用地 DK13 地块土壤污染状况调查报告

2024 年 7 月

项目名称：广饶县 2024 年第 1 批次建设用地 DK13 地块

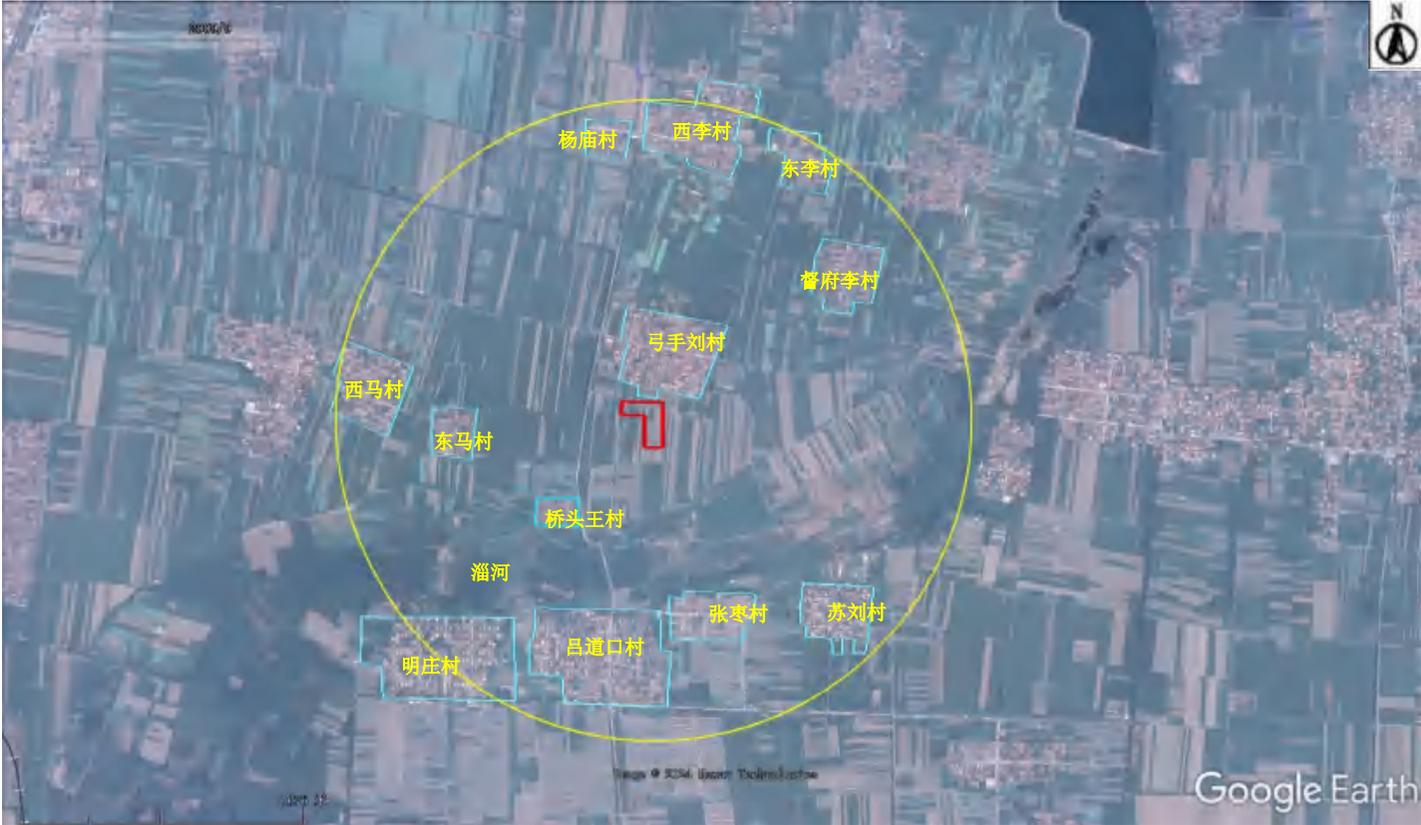
影像图拍摄时间	地块卫星影像图	地块概况
2009 年 9 月

<p>调查地块相邻 1km 区域主要为村庄、农田、河流。</p>
2010 年	Google Earth 无该年份历史影像。	
2011 年	Google Earth 无该年份历史影像。

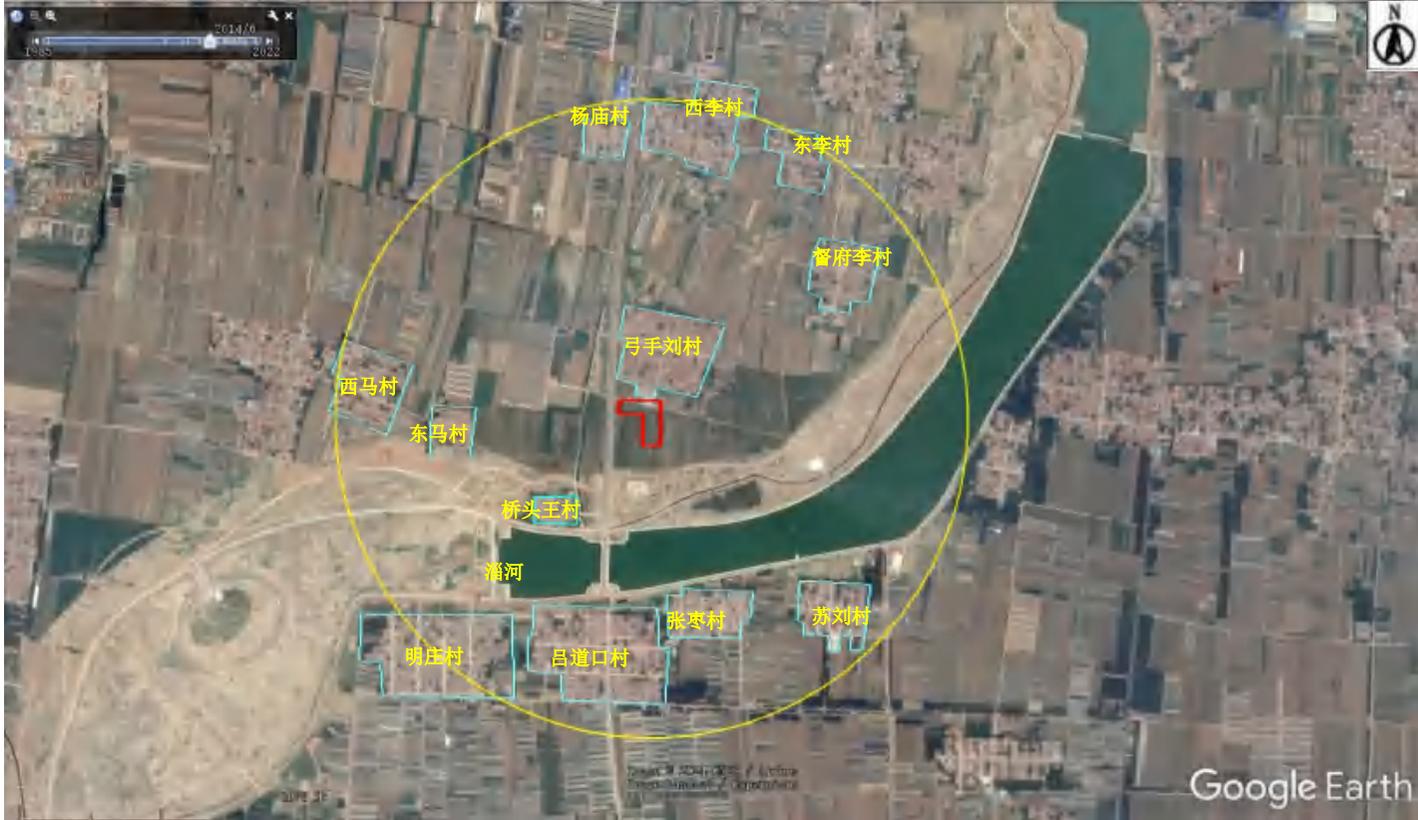
<p>2014 年 6 月</p>

<p>与 2013 年相比, 地块周边 1km 内淄河疏通河道范围扩大, 杨庙村北侧建设了广饶县五福农产品农民专业合作社。</p>
<p>2015 年</p>	<p>Google Earth 无该年份历史影像。</p>

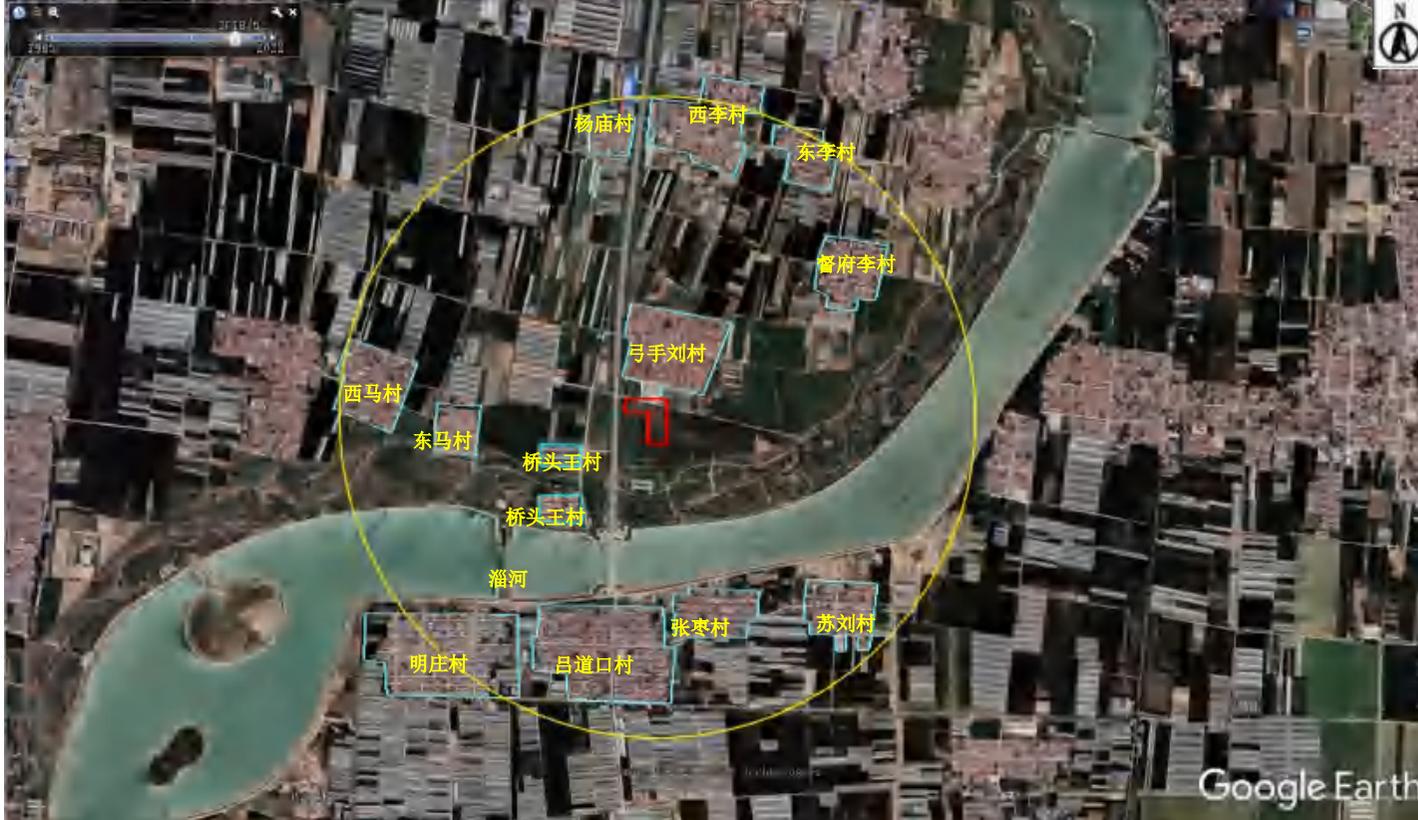
<p>2018 年 5 月</p>

<p>与 2017 年相比, 地块周边 1km 内无明显变化。</p>
<p>2019 年</p>	<p>Google Earth 无该年份历史影像。</p>

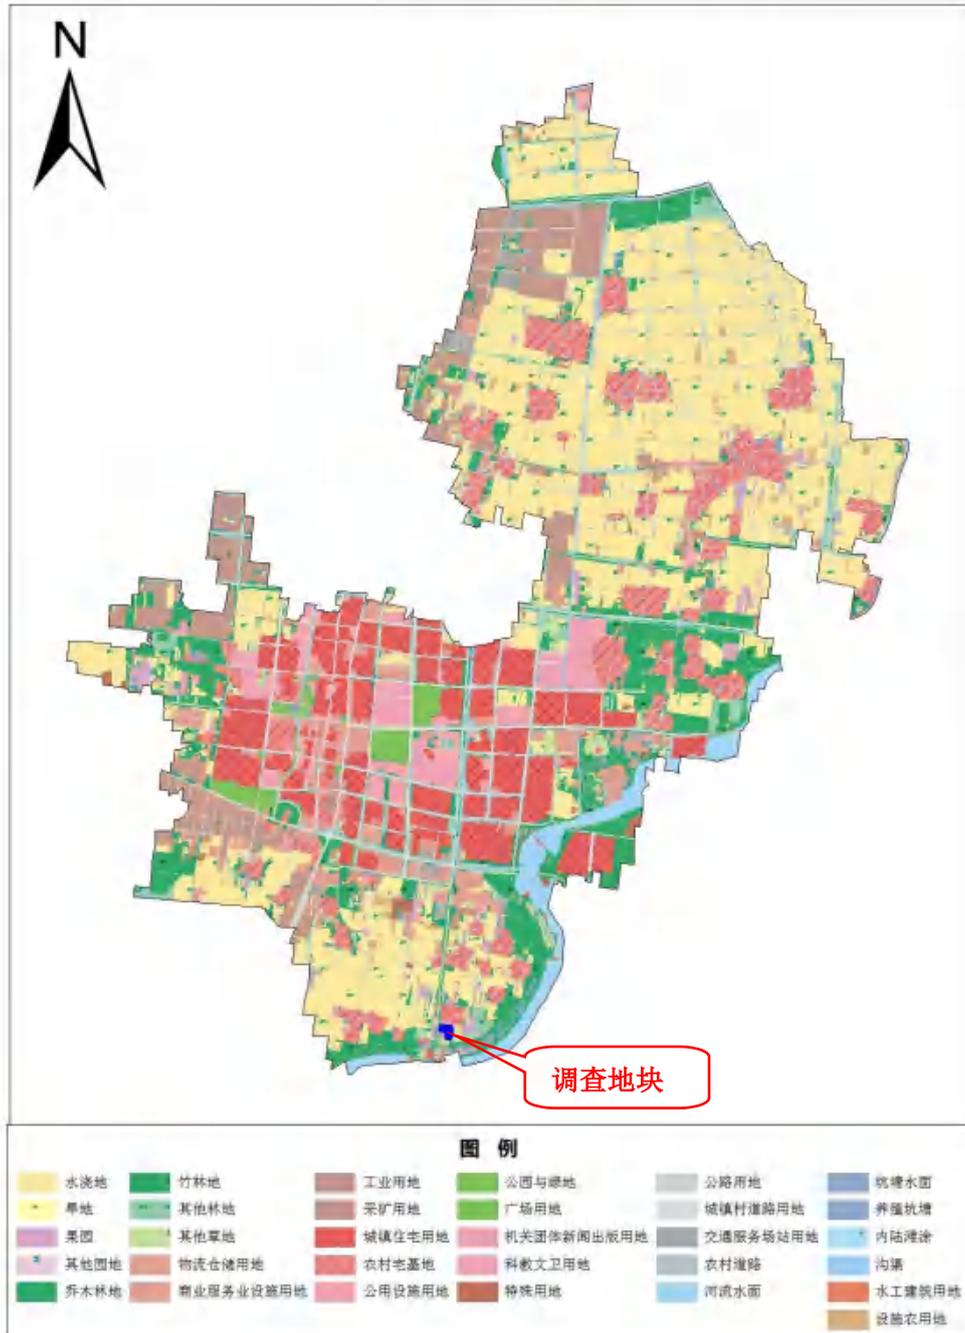
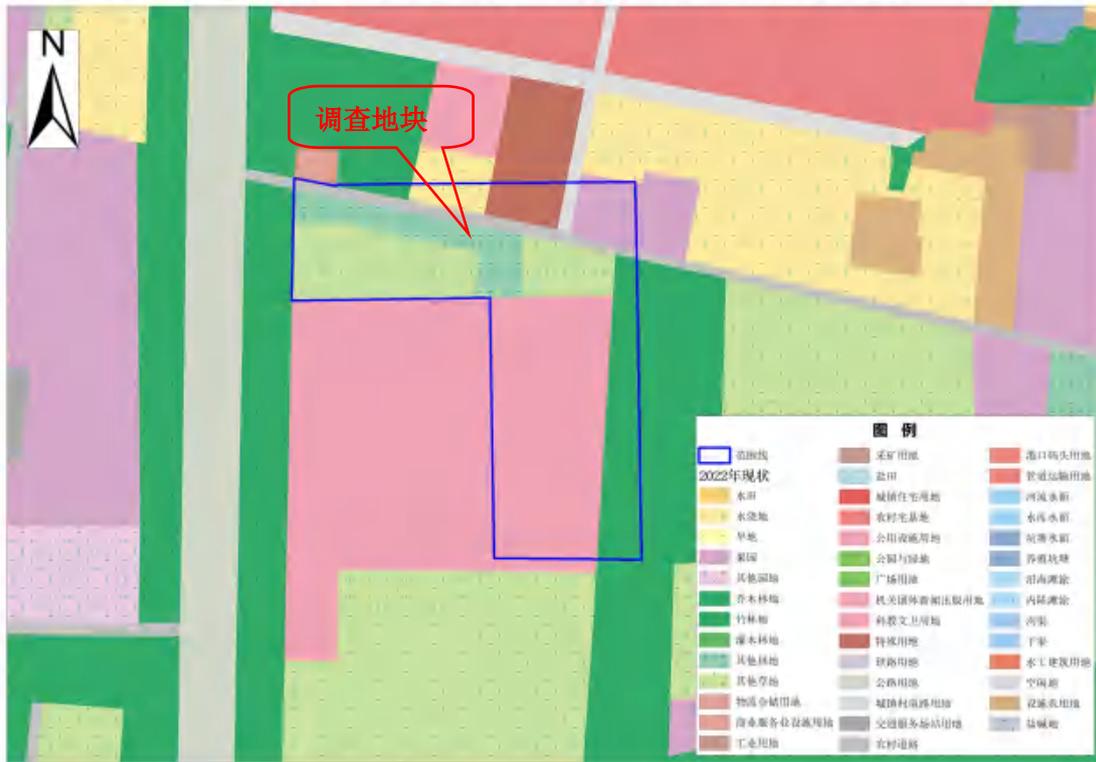
图 3.6-1 土地利用现状图

根据从广饶县自然资源和规划局收集到的地块土地利用现状图和勘测定界图，本地块原为农用地和建设用地。

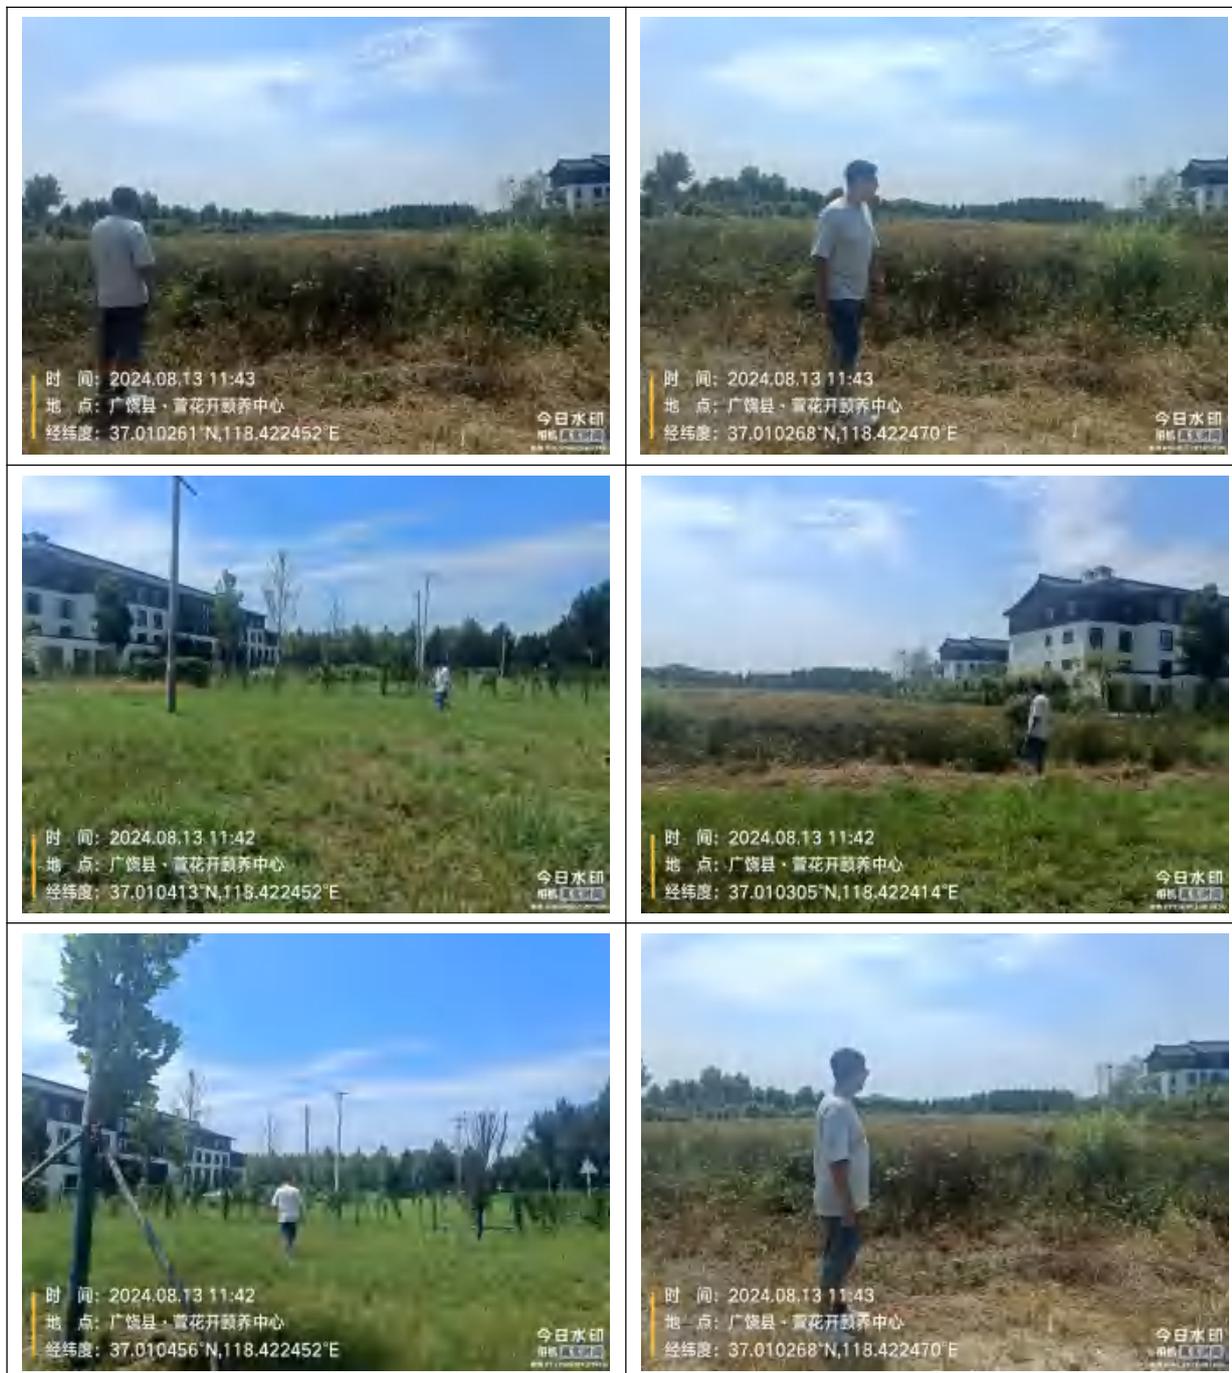
图 4.2-1 现场踏勘照片

地块现状情况：目前地块内西北角建设一个变压器箱，其他区域为花和草。

地块内西北角 2022 年建设了一个占地 25m<sup>2</sup> 的变电机房，为相邻的萱花开颐养中心使用，变电机房地面均已硬化防渗，现场踏勘期间无泄漏痕迹，且建成使用时间较短，对地块土壤及地下水影响较小。

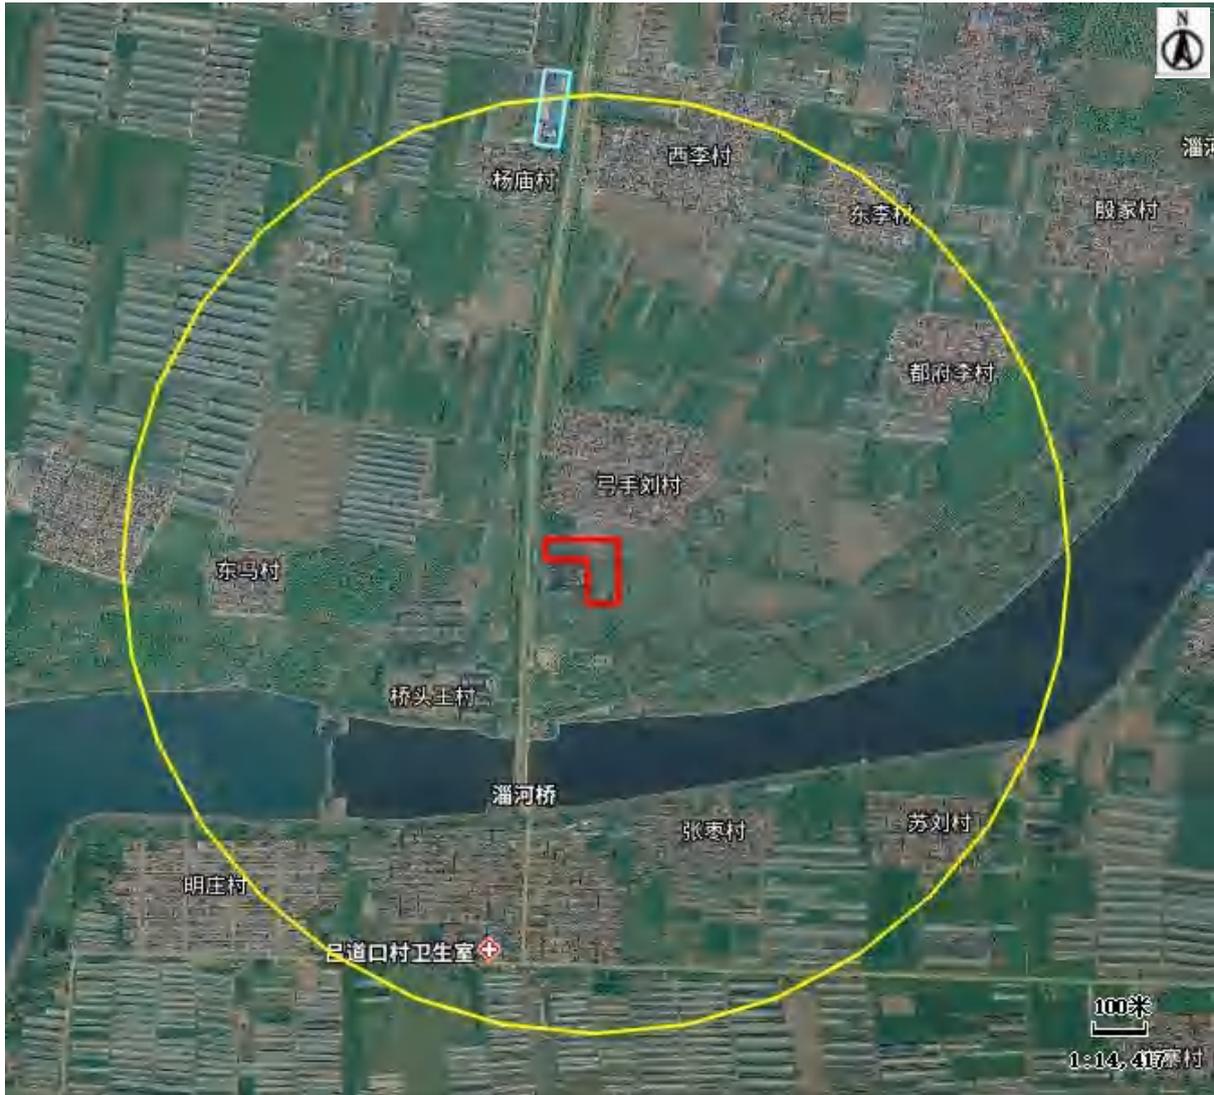
图 4.5-1 地块周边 1km 范围图

1、淄河：根据地下水流向为自东北向西南，淄河位于地块南侧，位于地下水流向下游方向，地下水与周边淄河的排泄补给主要为地块所在区域地下水补给淄河，且该河段淄河属于景观河道，因此淄河对地块地下水影响较小。

2、广饶县五福农产品农民专业合作社：主要进行农产品的暂存和销售，不涉及特征污染物，且根据地下水流向和地块所在区域常年主导方向，广饶县五福农产品农民专业合作社均位于调查地块的侧方向，因此其活动对地块土壤及地下水影响较小。

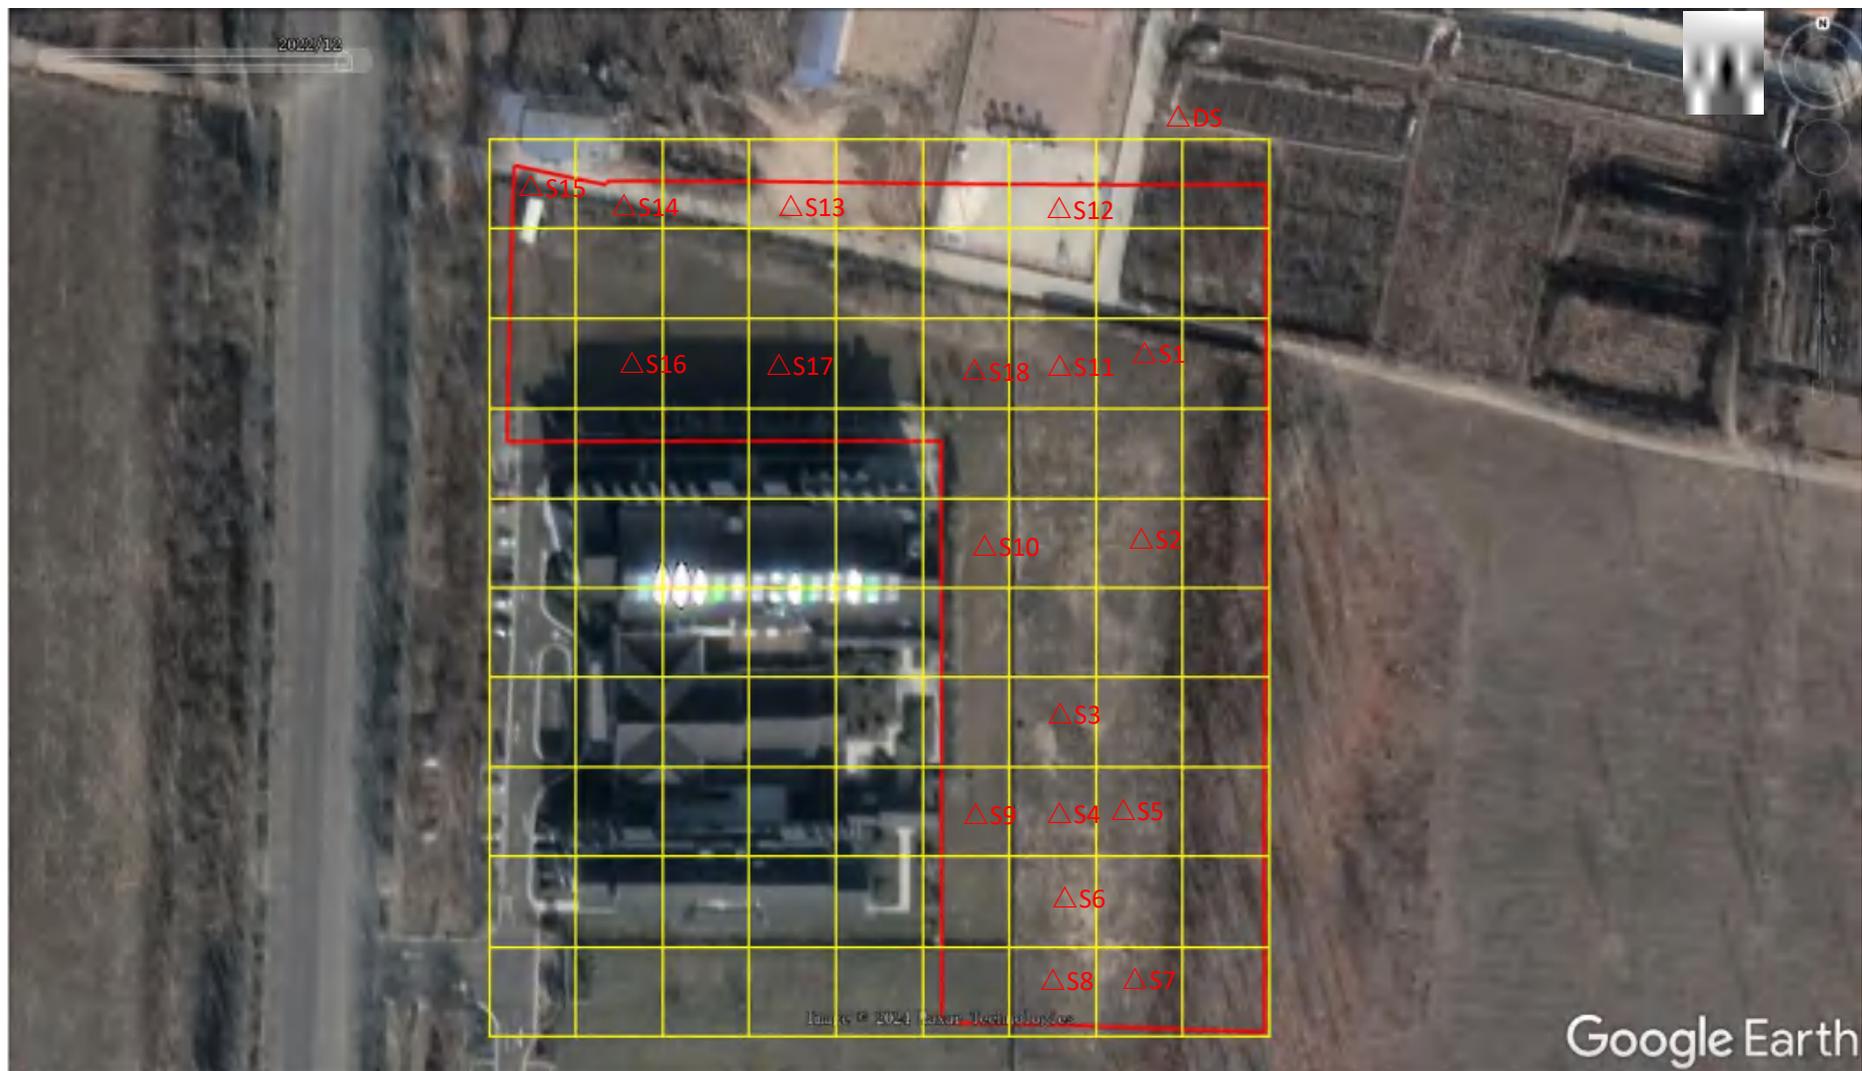
图 4.6-1 快检点位布设图

现场调查期间，在地块内进行了 18 个点位 PID 测试，PID 测试设备型号为 TYP2000-D。结合现场观察土壤的颜色和气味，初步判断地块内土壤不存在挥发性有机物的污染。从现场快速检测数据来看，地块内快筛点位 PID 测试数据在 203~557 $\mu\text{g}/\text{m}^3$  之间，地块外对照快筛点位 PID 测试数据为 306 $\mu\text{g}/\text{m}^3$ 。未出现某个点位数值明显偏高的情况。

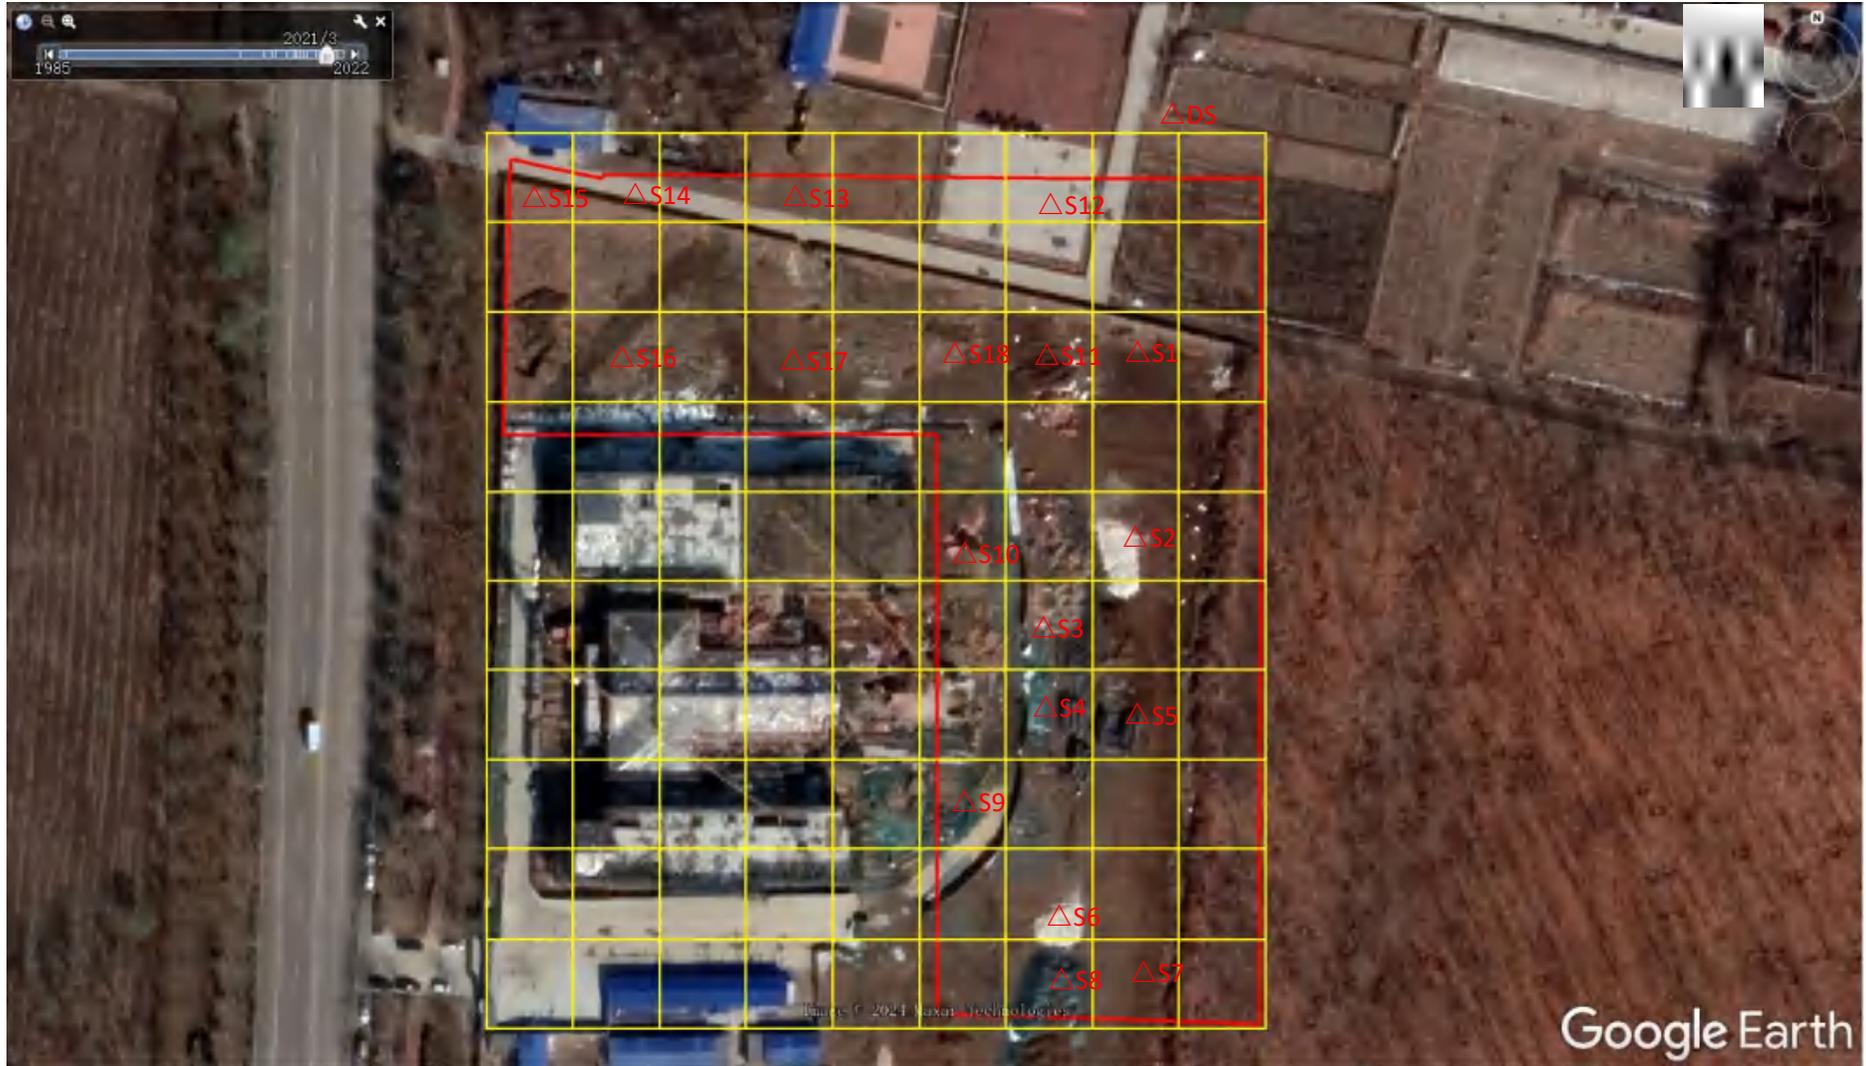
图 4.6-2 快检点位布设图

在调查期间，对采集的土壤样品进行 XRF 测试，XRF 测试设备型号为 TrueX720，以判断地块内是否受到重金属影响的程度。从现场检测数据来看，调查地块范围土壤与对照点土壤 XRF 结果比较，数据相差不大，未出现某个点位数值明显偏高的情况。

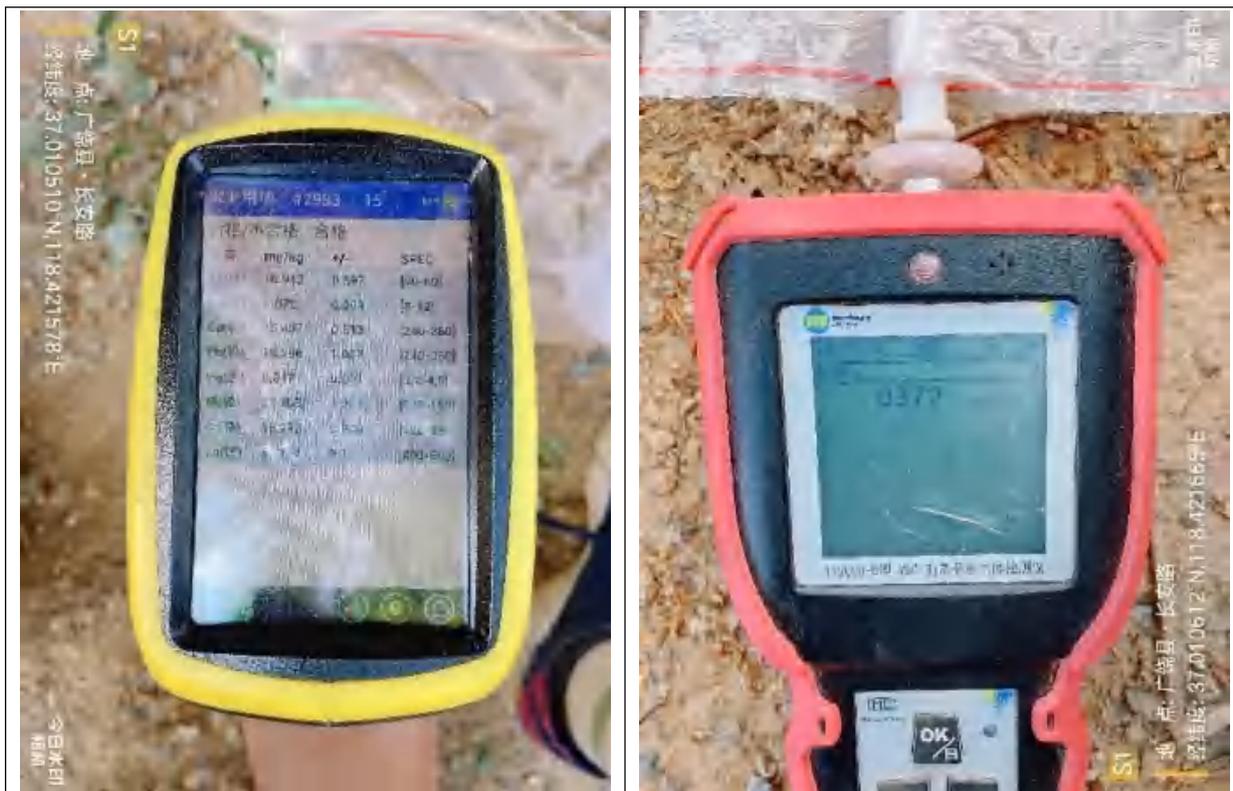
S1 点位

根据对本地块的现场探勘和人员访谈情况，本地块为弓手刘村土地，历史上为农田，无工业企业存在，农田种植作物施用农药主要为乐果、吡虫啉、阿维菌素等，衰减周期短，在自然环境中很快降解，不作为污染物进行识别。现场踏勘期间未发现化学品使用，无刺激性气味，调查地块历史上未从事过生产经营活动，无化学品的使用与储存，未曾发生过化学品泄漏或其他环境污染事故。相邻地块主要为农田和村庄，种植作物情况与地块内一致。因此，地块内、地块外经营活动对本地块土壤和地下水产生影响的可能性较小。调查过程中使用快检设备对地块部分裸露土壤进行了快速检测，快检结果均未发现异常。
