## 建设用地土壤污染状况调查、风险评估、 风险管控及修复效果评估报告评审申请表

# 胶州青年湖文旅医养健康项目 (山东进出口公司、益佳思维尔)地块 土壤污染状况调查报告

## 摘要

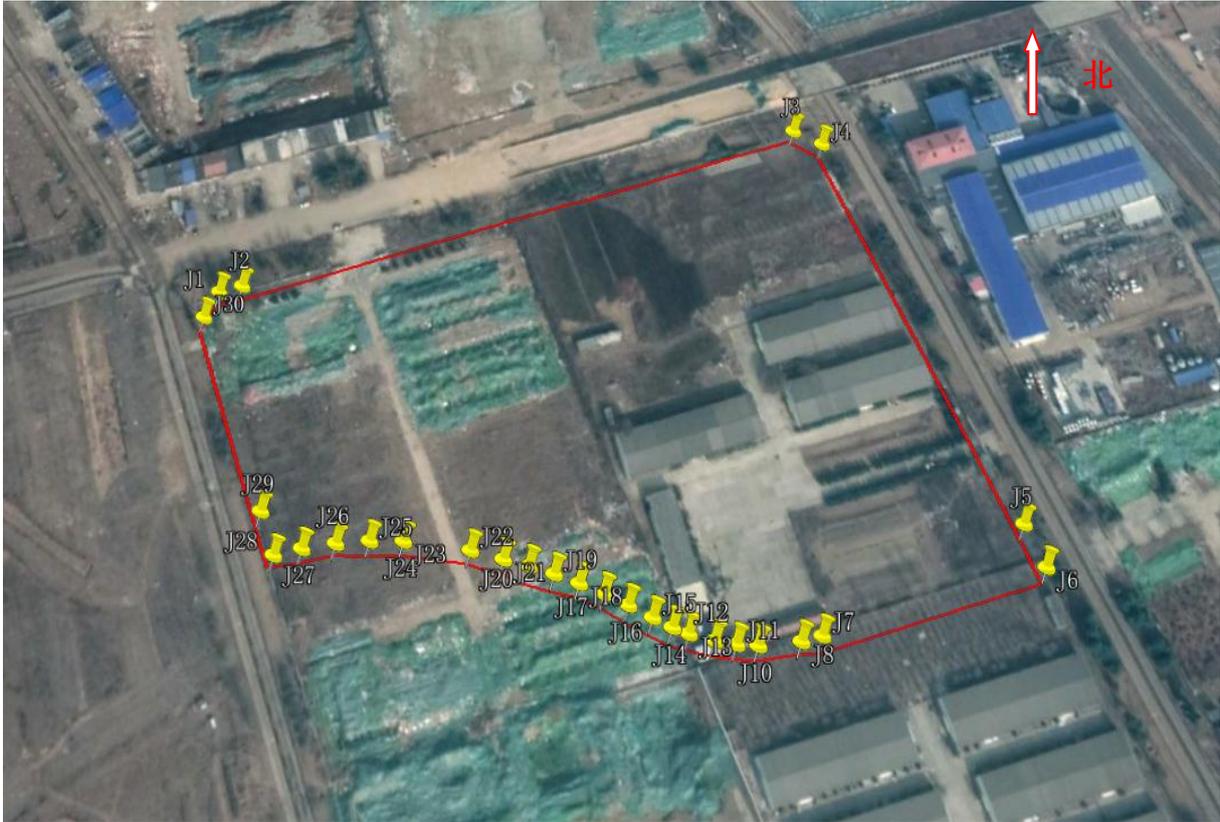
图 2.2-1 调查范围勘测测定界图

本次地块调查的范围为胶州青年湖文旅医养健康项目（山东进出口公司、益佳思维尔）地块，该地块位于青岛市胶州市九龙街道办事处温州路东，云康路以南，惜苑路以北，海尔大道以西，地块面积 60314m<sup>2</sup>。具体范围见图 2.2-1。

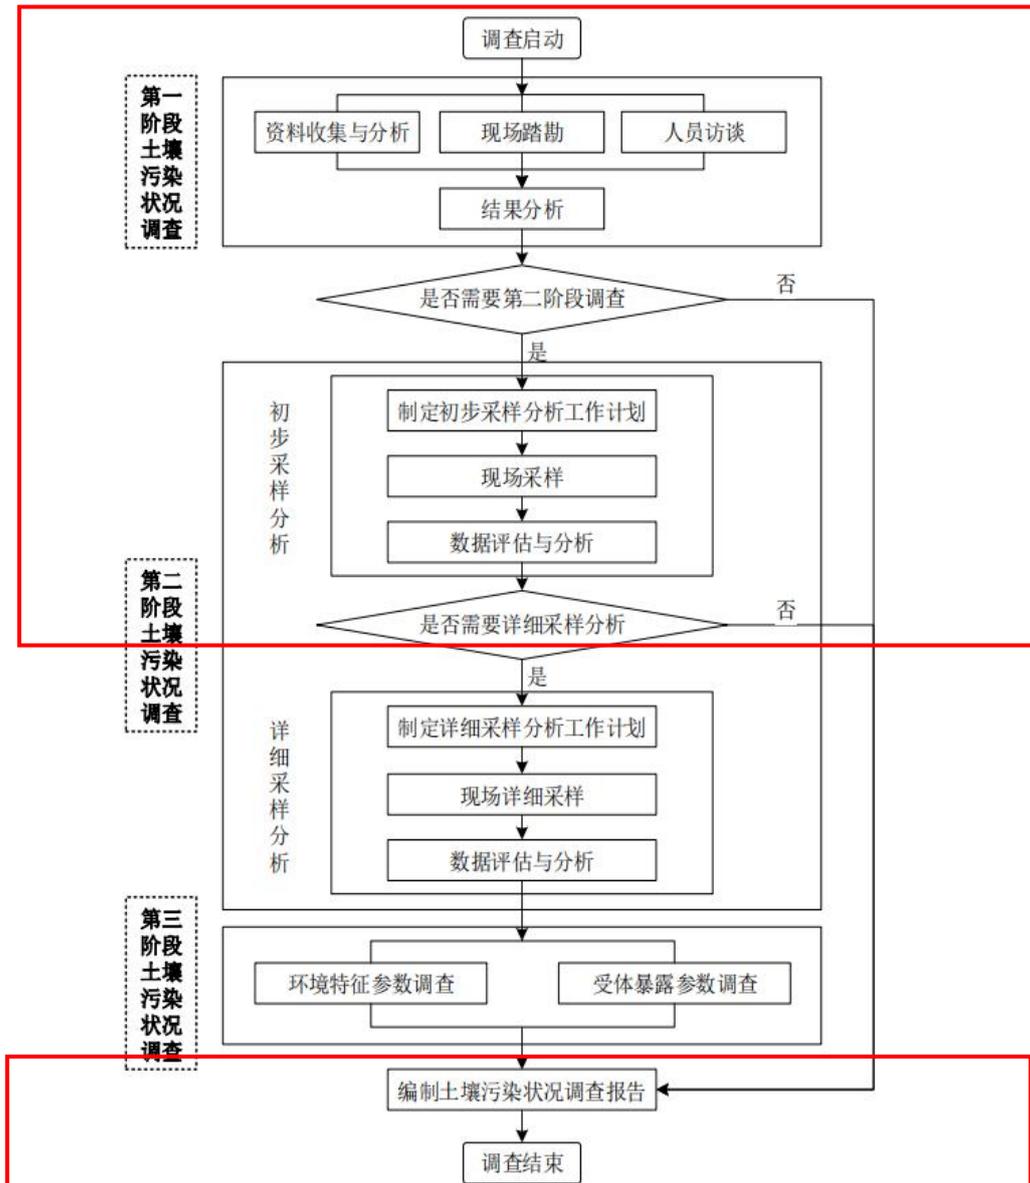
图 2.4-1 调查流程图

本次调查的工作内容和工作流程见图 2.4-1。根据《污染场地环境调查技术导则》（HJ 25.1-2019），本次土壤污染状况调查分为两个阶段。

备注：红色框内为本次调查的内容。

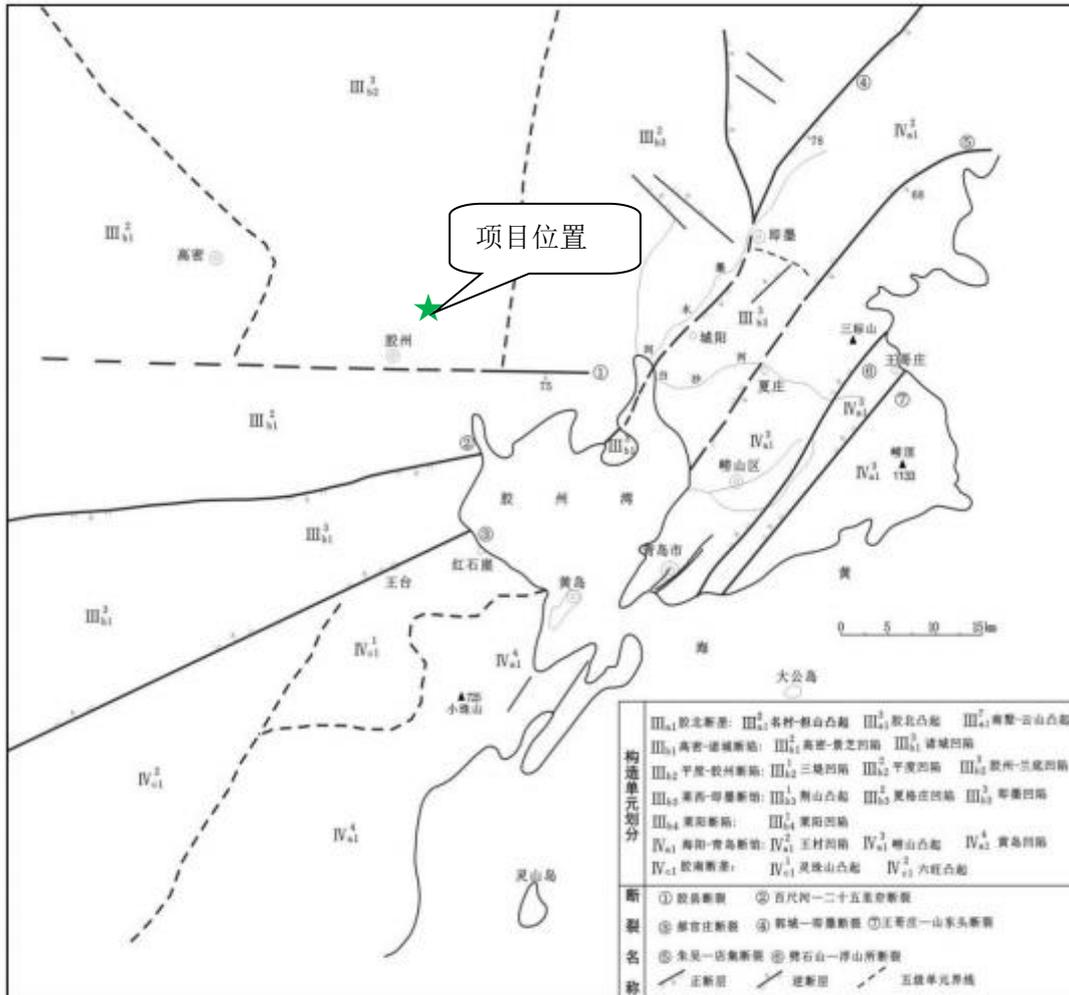
3.2-1 区域地质构造图

依据区域地质资料，拟建场地位于 I 级构造单元秦岭-大别-苏鲁造山带东南部，II 级构造单元胶南-威海隆起区东部，胶莱盆地东部(IVa)，海阳-青岛断陷 (IVa1) 崂山凸起 (IVa13) 南部（具体见图 3-1 构造纲要图）。青岛地区自太古代~元古代以来一直处在一个长期、缓慢、稳定的上升隆起状态，缺失华北型地层沉积。自中生代燕山晚期以来，区域性构造活动强烈，发生大规模、区域性酸性岩浆侵入，形成稳固的花岗岩岩基，以深成相似斑状中粗粒黑云母花岗岩为主要组成岩石。随后受华夏式构造体系影响，形成 NE 向为主的压扭性断裂构造。其后，酸性~中基性岩浆沿岩基内薄弱面入侵，形成煌斑岩、细晶岩和辉绿岩等浅成相岩脉，与花岗岩岩基组成复合岩体。它们之间虽然岩性不同，但属于同源异相的岩浆岩类硬质岩石，是坚硬稳固的地质体，无后期沉积夹层、溶洞等不良地质作用。在漫长的地壳抬升、风化、剥蚀、夷平作用的反复改造下，中生代燕山晚期构造活动强烈，伴随大规模火山喷发活动，拟建场地形成厚度很大的构造岩，后又在断裂构造挤压错动下局部形成厚度较大的泥岩，并覆盖有一定厚度的第四系覆盖层。

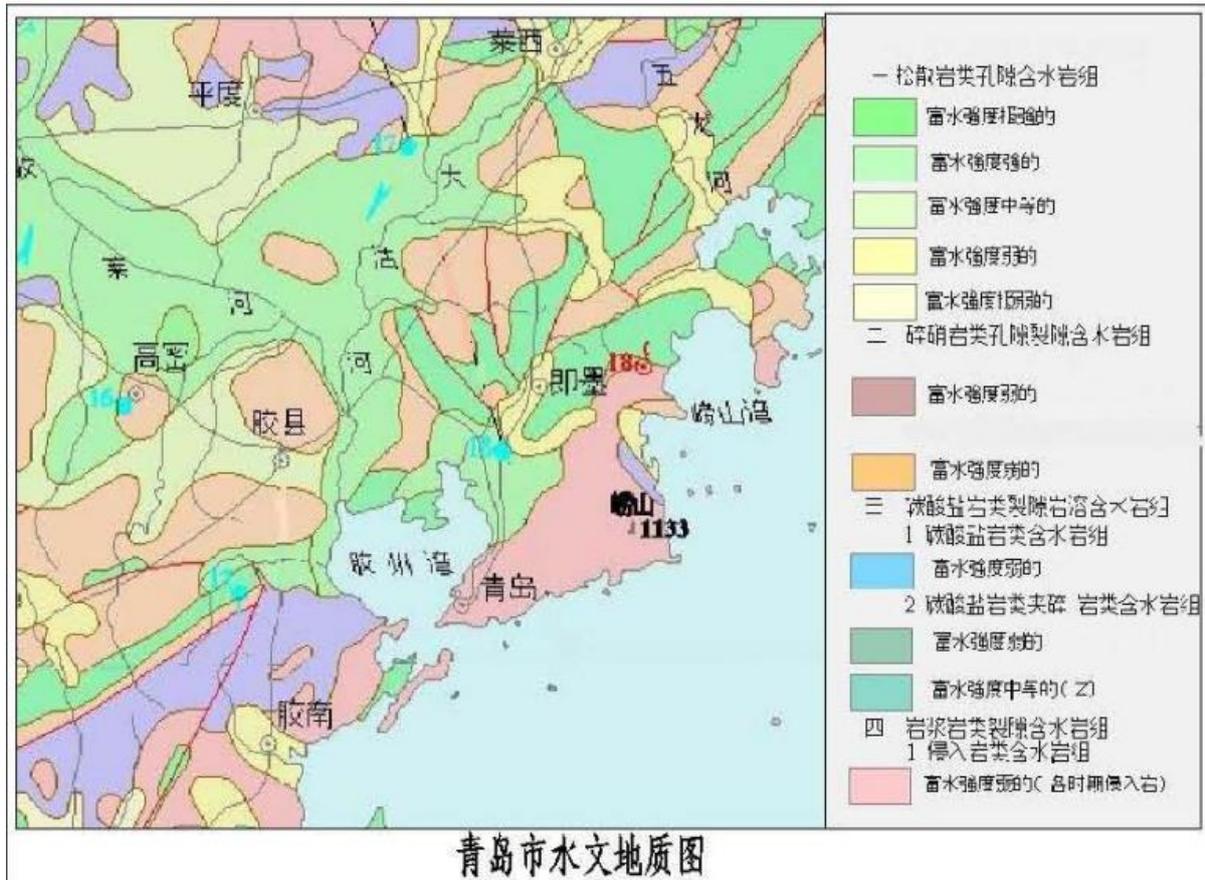
图 3.2-2 青岛市水文地质图

青岛地区地貌类型主要为构造~剥蚀残区、山麓斜坡堆积区及河流侵蚀堆积区，地下水类型主要为第四系孔隙水及基岩裂隙水，第四系孔隙水又分为上层滞水、潜水和承压水。

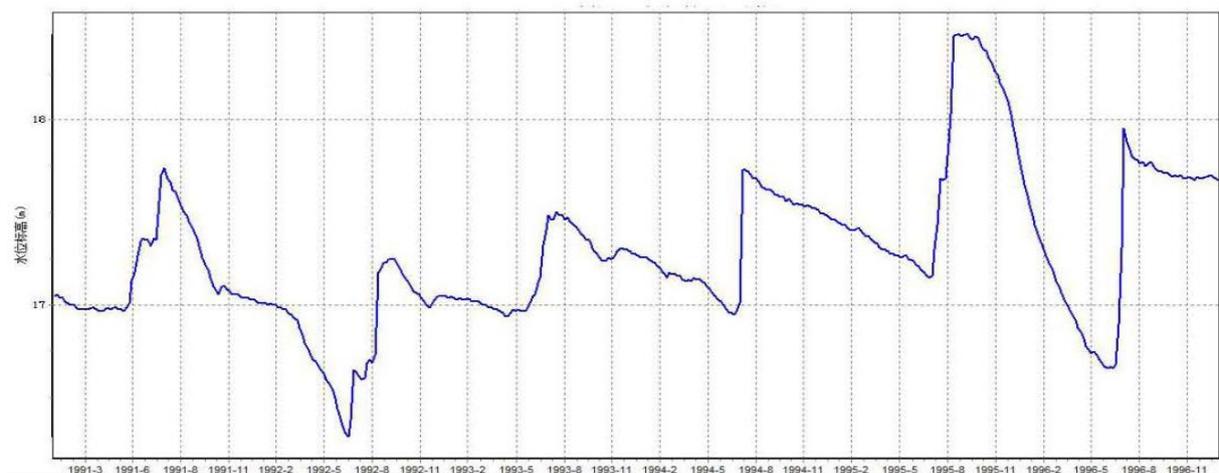
图 3.2-3 青岛市潜水标高年变化动态图

潜水的动态与大气降水关系密切。每年7至9月份为大气降水的丰水期，地下水位自7月份开始上升，9至10月份达到当年最高水位，随后逐渐下降，至次年的6月份达到当年的最低水位。一般情况下，潜水与承压水具有密切的水力联系，当承压水头降低时，越流补给量增大，潜水水位也随之下降。承压水的动态比潜水稍有滞后，当年最高水位出现在9-11月，最低水位出现在6-7月，年变幅约为1-2m。自七十年代以来，随着工农业生产的迅速发展和城市的扩大，地下水开采量逐年增加，地下水位不断下降。

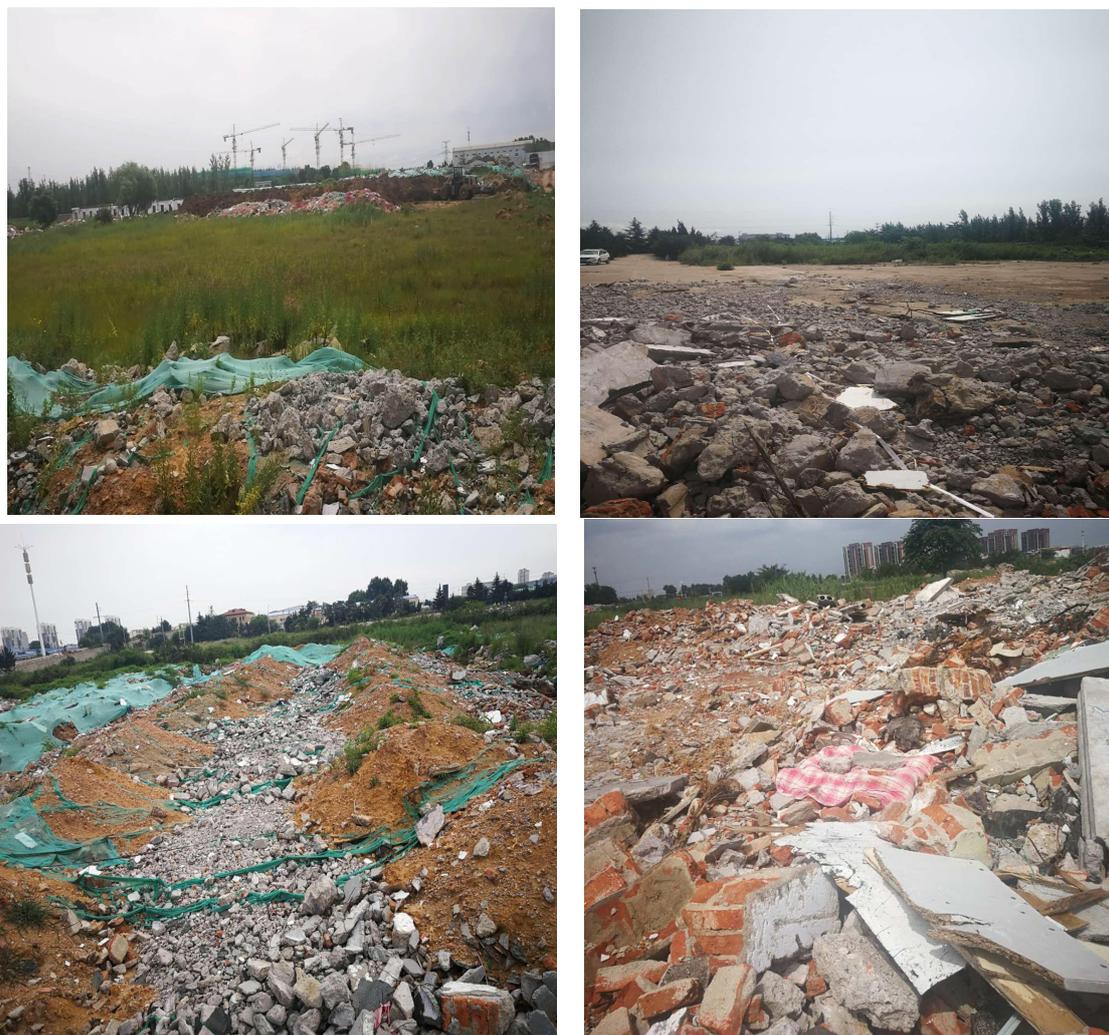
图 3.10-1 现场踏勘照片

本次现场踏勘，未发现地块内可见污染源、未见污染痕迹，无管线设施等、地块内有厂房拆除之后的建筑垃圾，原有的绿地及道路可辨识，周边地块除地块东侧的青岛巨匠精酿啤酒有限公司外，其余企业均已拆除。地块北侧和地块南侧的场地均已施工建设。

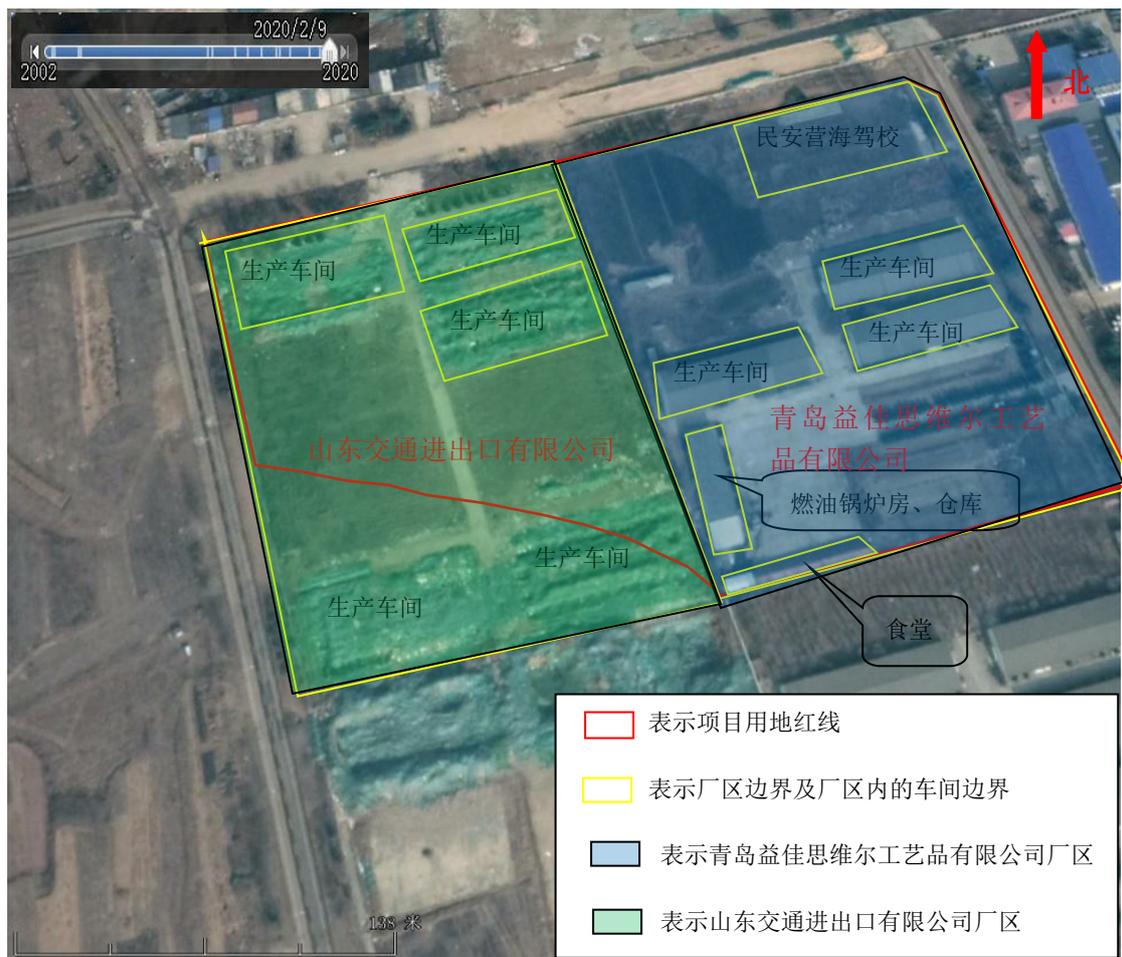
图 3.12-1 地块内平面布置图

本次调查地块内主要是山东省交通进出口有限公司和青岛益佳思维尔工艺品有限公司原厂区。具体的厂区平面见下图 3.12-1。

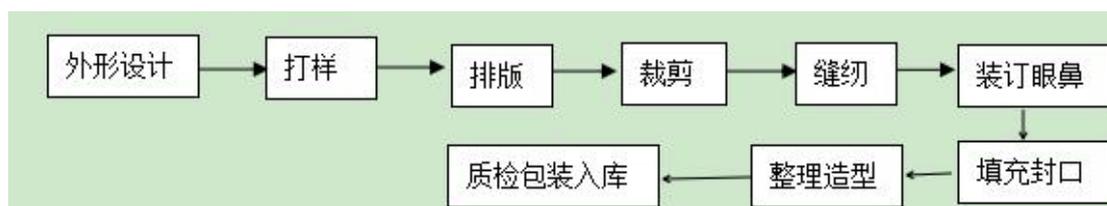
图 3.12-3 青岛世康轻工制品有限公司工艺流程图

在 2005.01-2010.01 地块内的企业为青岛世康轻工制品有限公司（山东省交通进出口有限公司投资建设），该公司生产毛绒玩具，产品以外销为主。

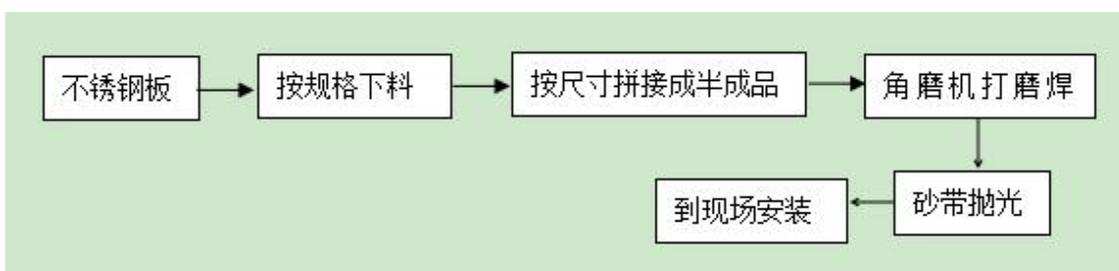
图 3.12-6 青岛德曼啤酒技术有限公司工艺流程图

1999年06月成立，青岛德曼啤酒技术有限公司主要是生产啤酒设备和罐装  
啤酒等产品。啤酒设备生产工艺如下：

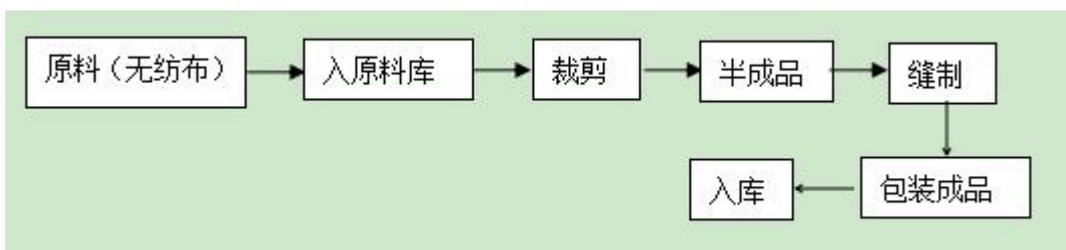
图 3.12-7 青岛勒康防护用品有限公司工艺流程图

2001年10月成立，主要产品为防护衣、手术衣。主要工艺流程如下：

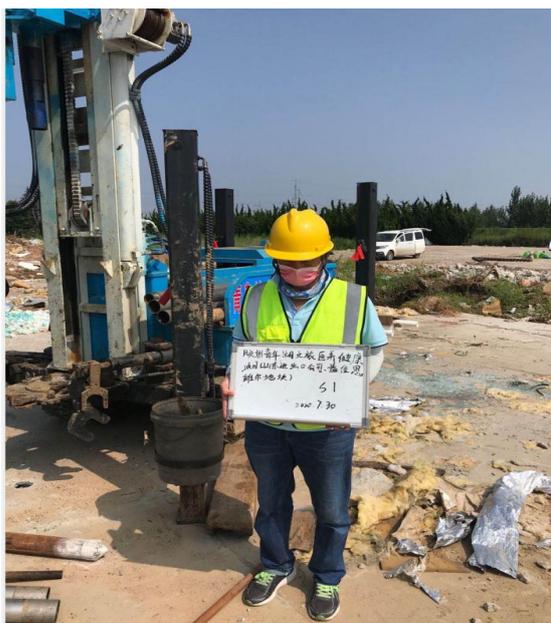
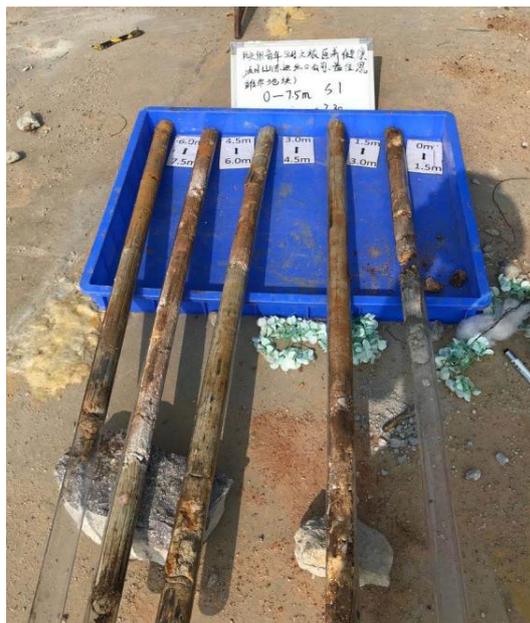
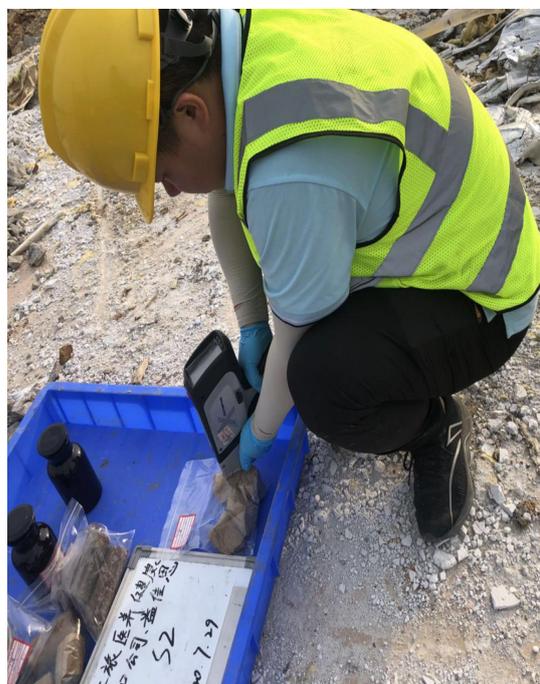
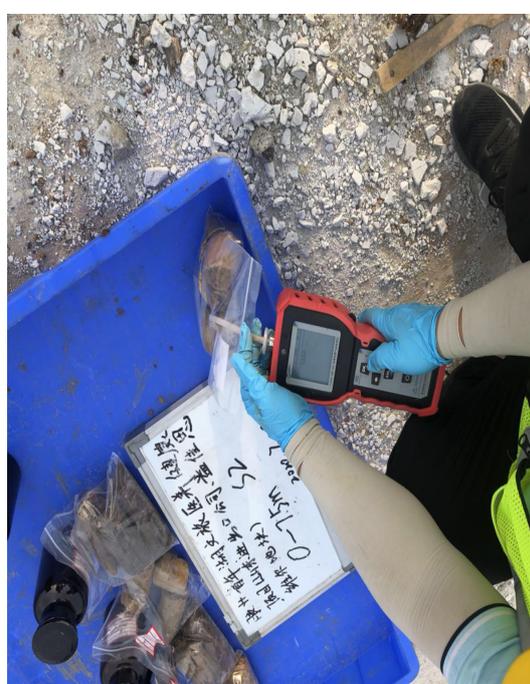
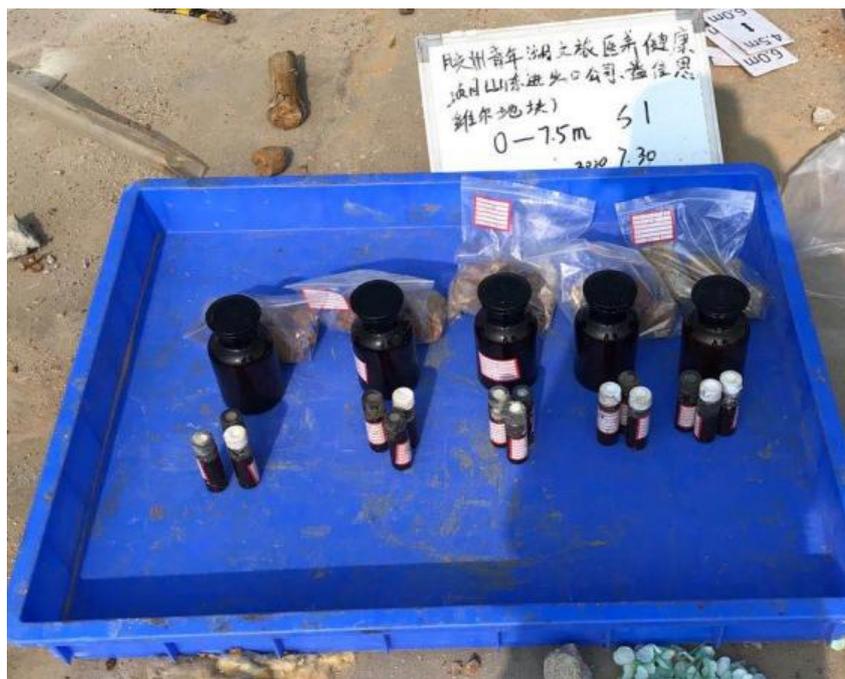
图 5.3-1 土壤现场采样图

采集用于检测含水率、重金属指标的样品，用木铲将土壤转移至自封袋中，采样过程剔除石块等杂质。

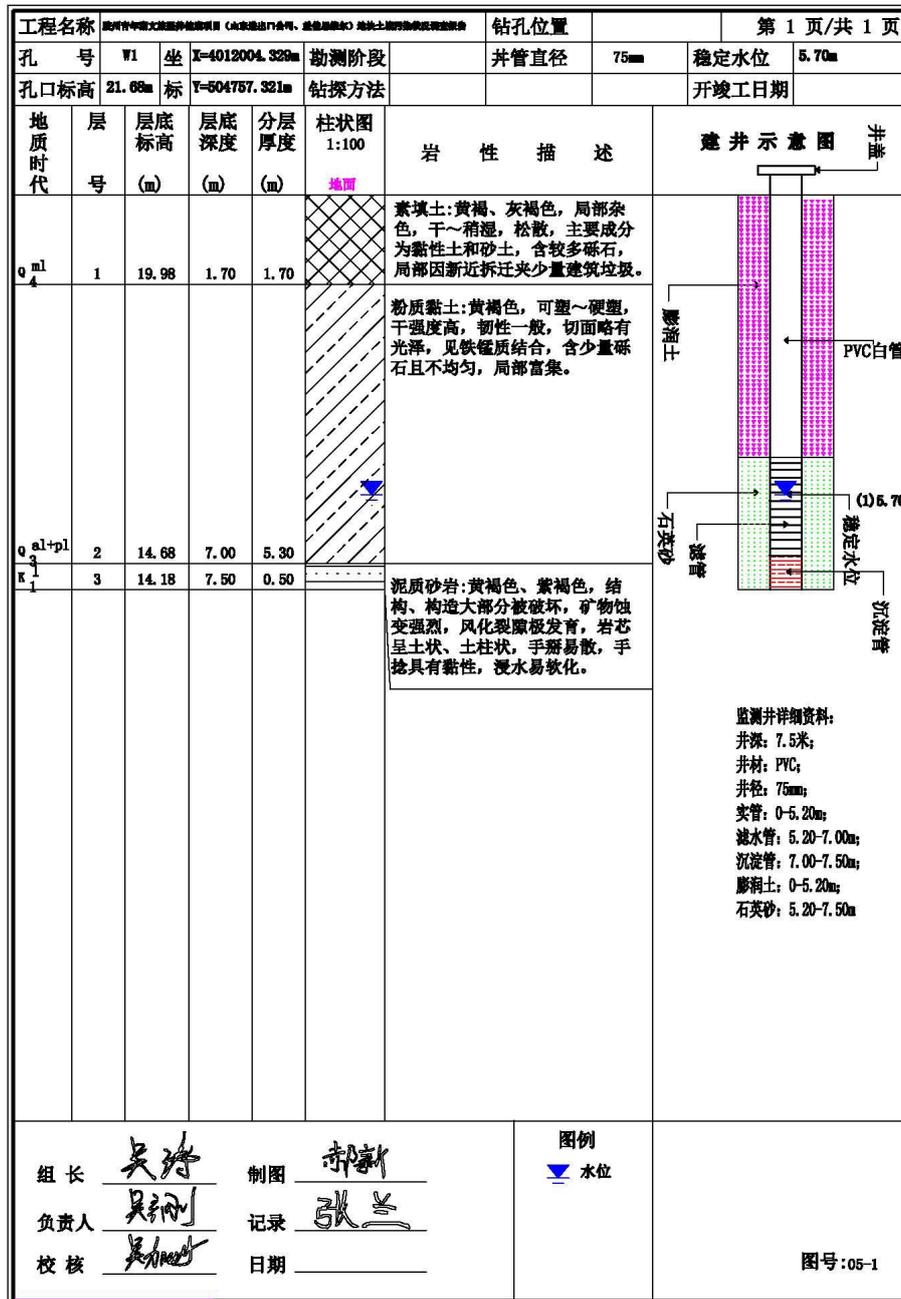
图 5.3-4 监测井结构示意图

钻孔深度确定后，安装直径为 63mmPVC 材质的井管，其中滤水管 1.5m，井管底部和顶部都采用螺纹连接管帽封闭，井管上部超过地面 0.3m。选取 1~2mm 粒径纯净石英砂作为填料，将滤料倒入井壁和 PVC 井管之间，直至滤料高出滤水管上部 20cm 左右，然后倒入粒装膨润土至井口，形成止水层。

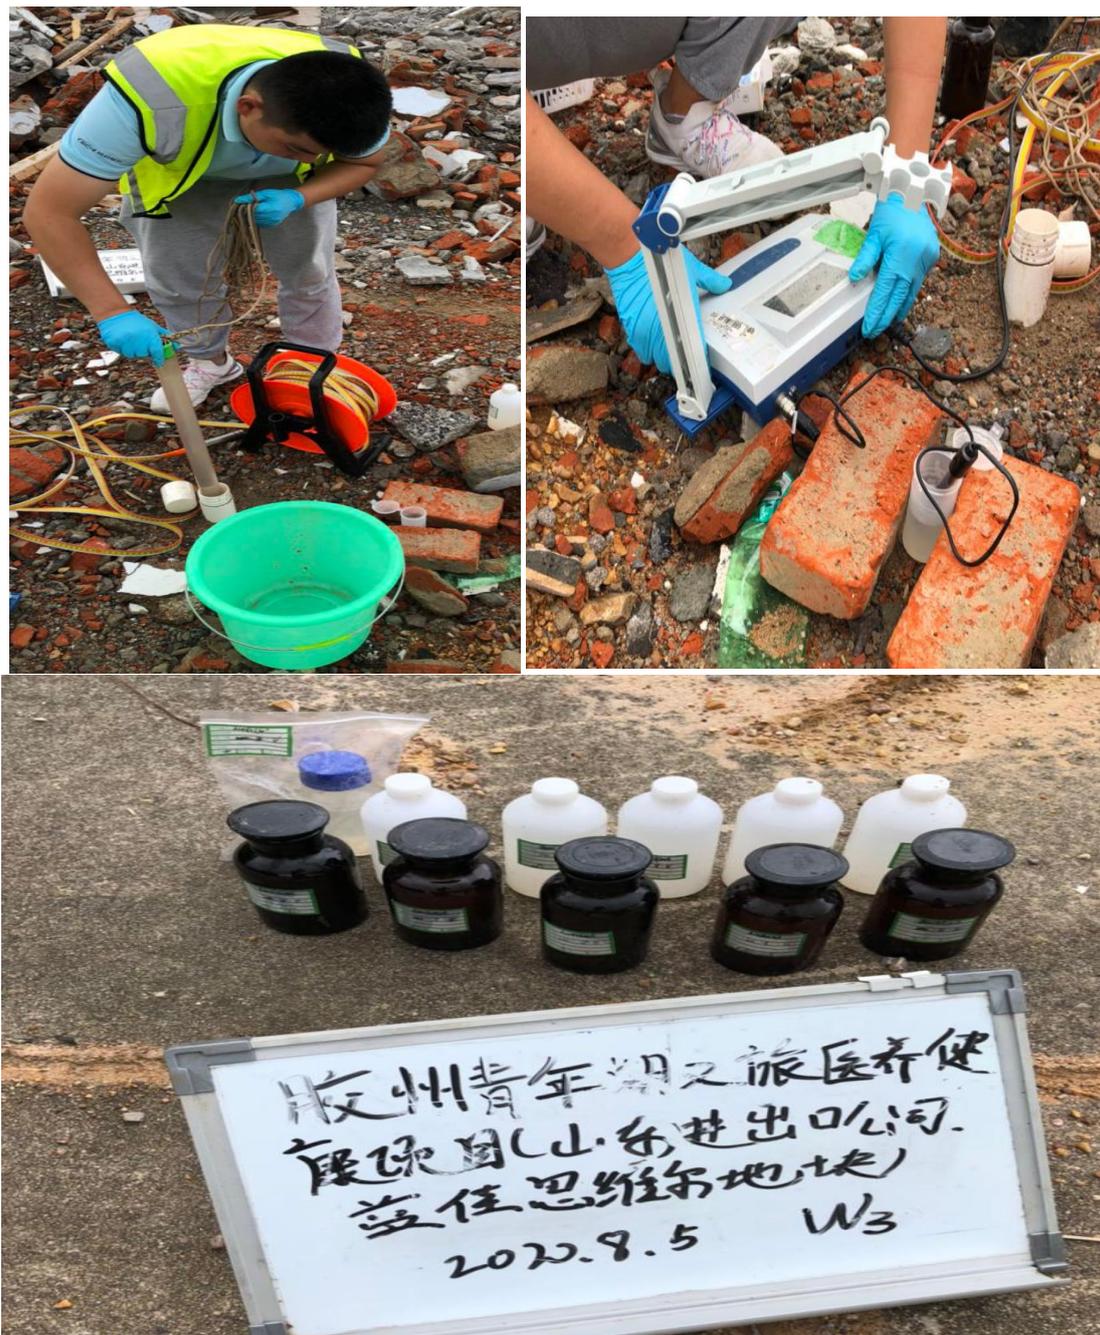
图 5.3-5 采样前洗井及样品采集图

(2) 现场采样时，每个样品瓶在地下水采样前用待采集水样润洗 2 次。使用贝勒管进行地下水样品采集，缓慢沉降贝勒管汲取水样，现场通过控制牵引绳，避免贝勒管触到监测井底。贝勒管缓慢取出后，先采集用于 VOCs 检测的水样，通过调节贝勒管下端出水阀，使水样沿瓶壁缓缓流入采样瓶中，采样瓶水样装满至在瓶口形成一向上弯月面，立即旋紧瓶盖，封口膜封口。现场 VOCs 采集完毕后，然后再采集用于检测其他水质指标的水样；
