# 山东青岛平度围山（围山河）110 千伏输变 电工程土壤污染状况调查报告

委托单位：国网山东省电力公司青岛供电公司

编制单位：青岛易科检测科技有限公司

2020 年 9 月

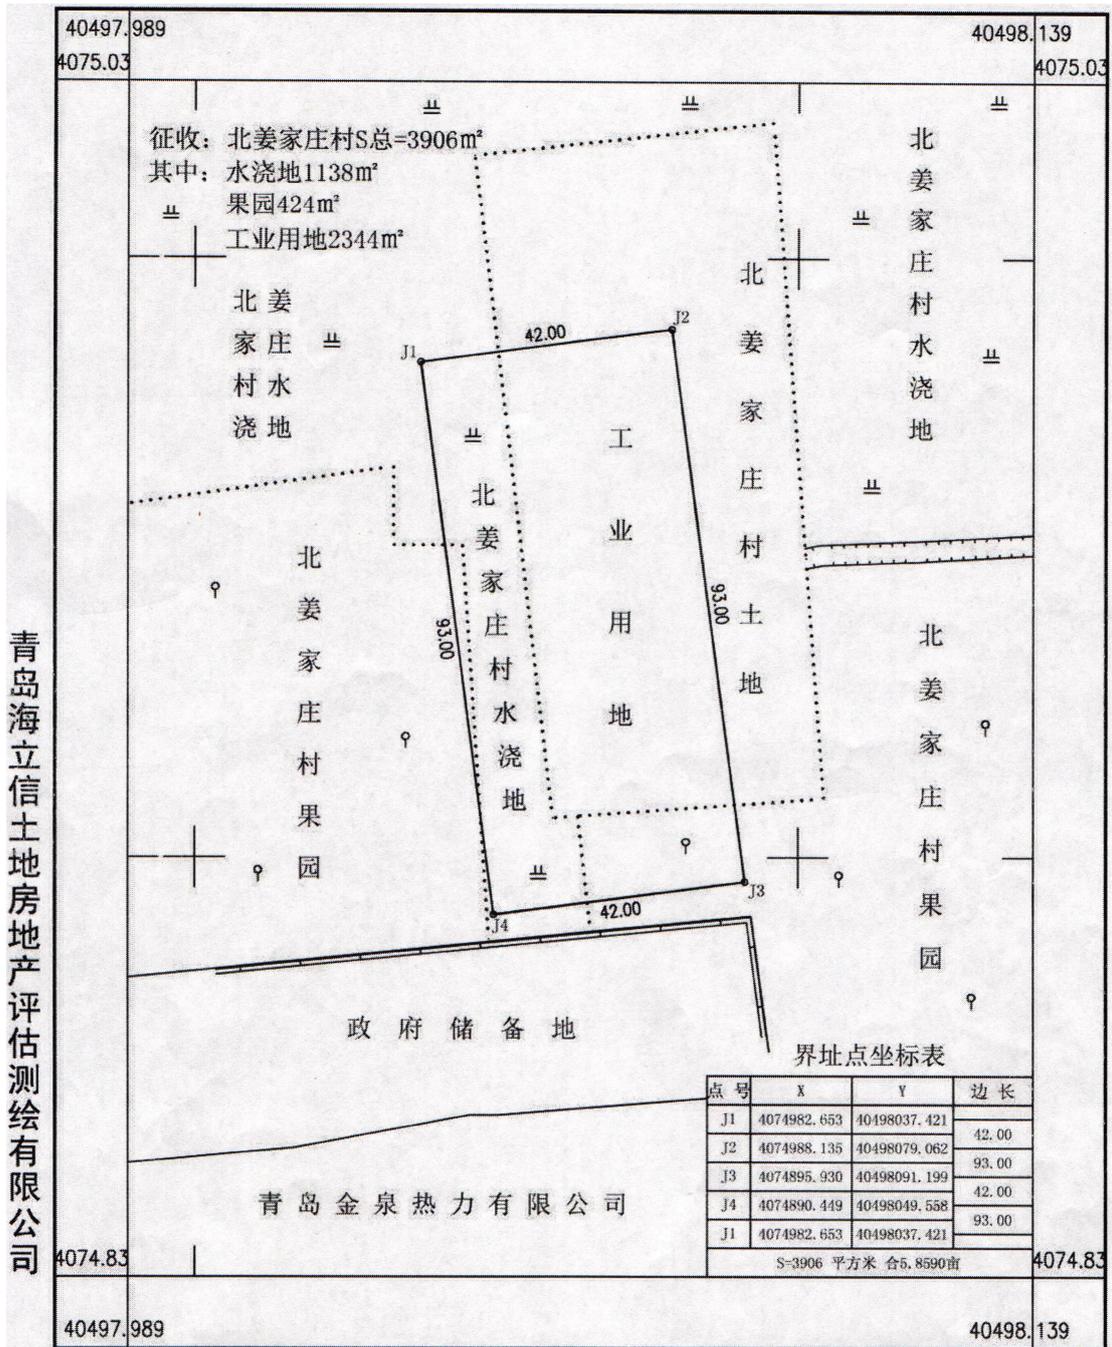
图 2.2-1 勘测定界图

山东青岛平度围山（围山河）110 千伏输变电工程位于平度市东阁街道，福州路以东，天津路以北，占地面积 3906m<sup>2</sup>，其中，水浇地 1138m<sup>2</sup>，果园 424m<sup>2</sup>，工业用地 2344m<sup>2</sup>，地块勘测定界图见图 2.2-1，调查地块范围见图 2.2-2。

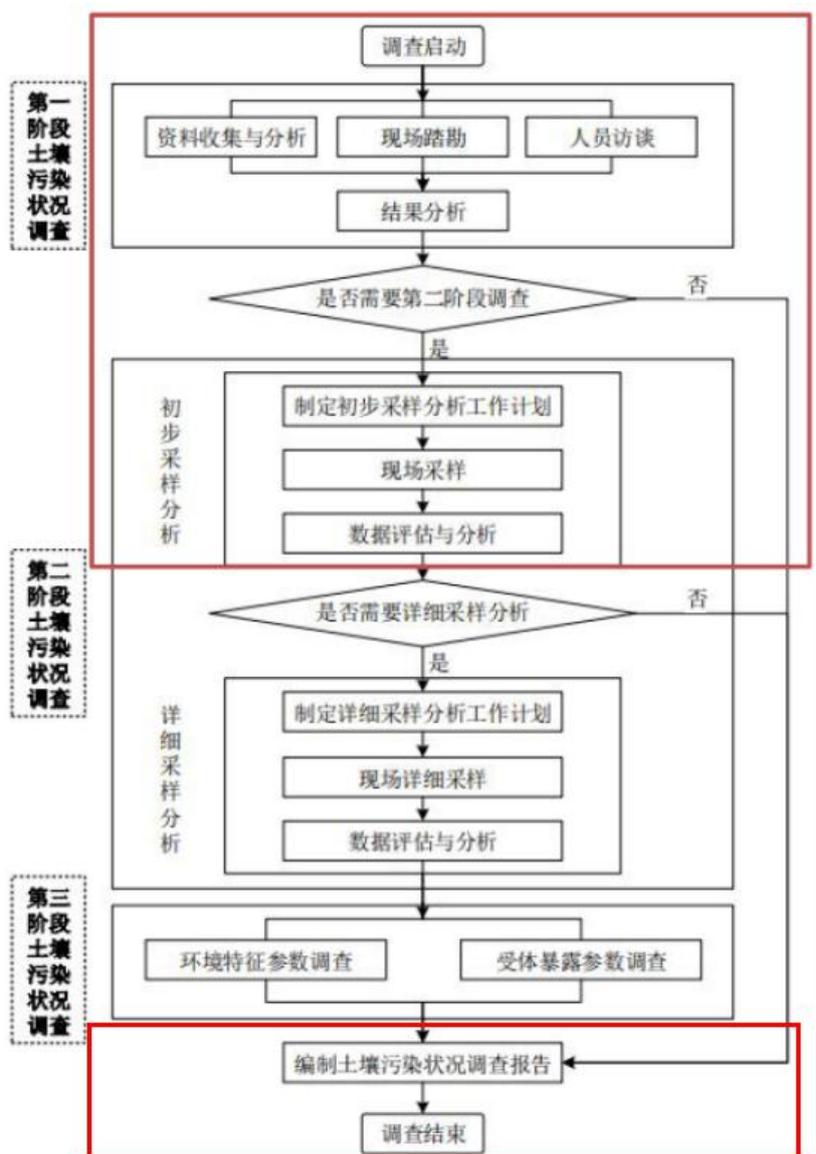
图 2.4-1 场地环境调查的工作内容与程序

本次调查的工作内容和工作流程见图 2.4-1。根据《建设用地土壤污染状况调查技术导则》（HJ 25.1-2019），本次土壤污染状况调查分为两个阶段。

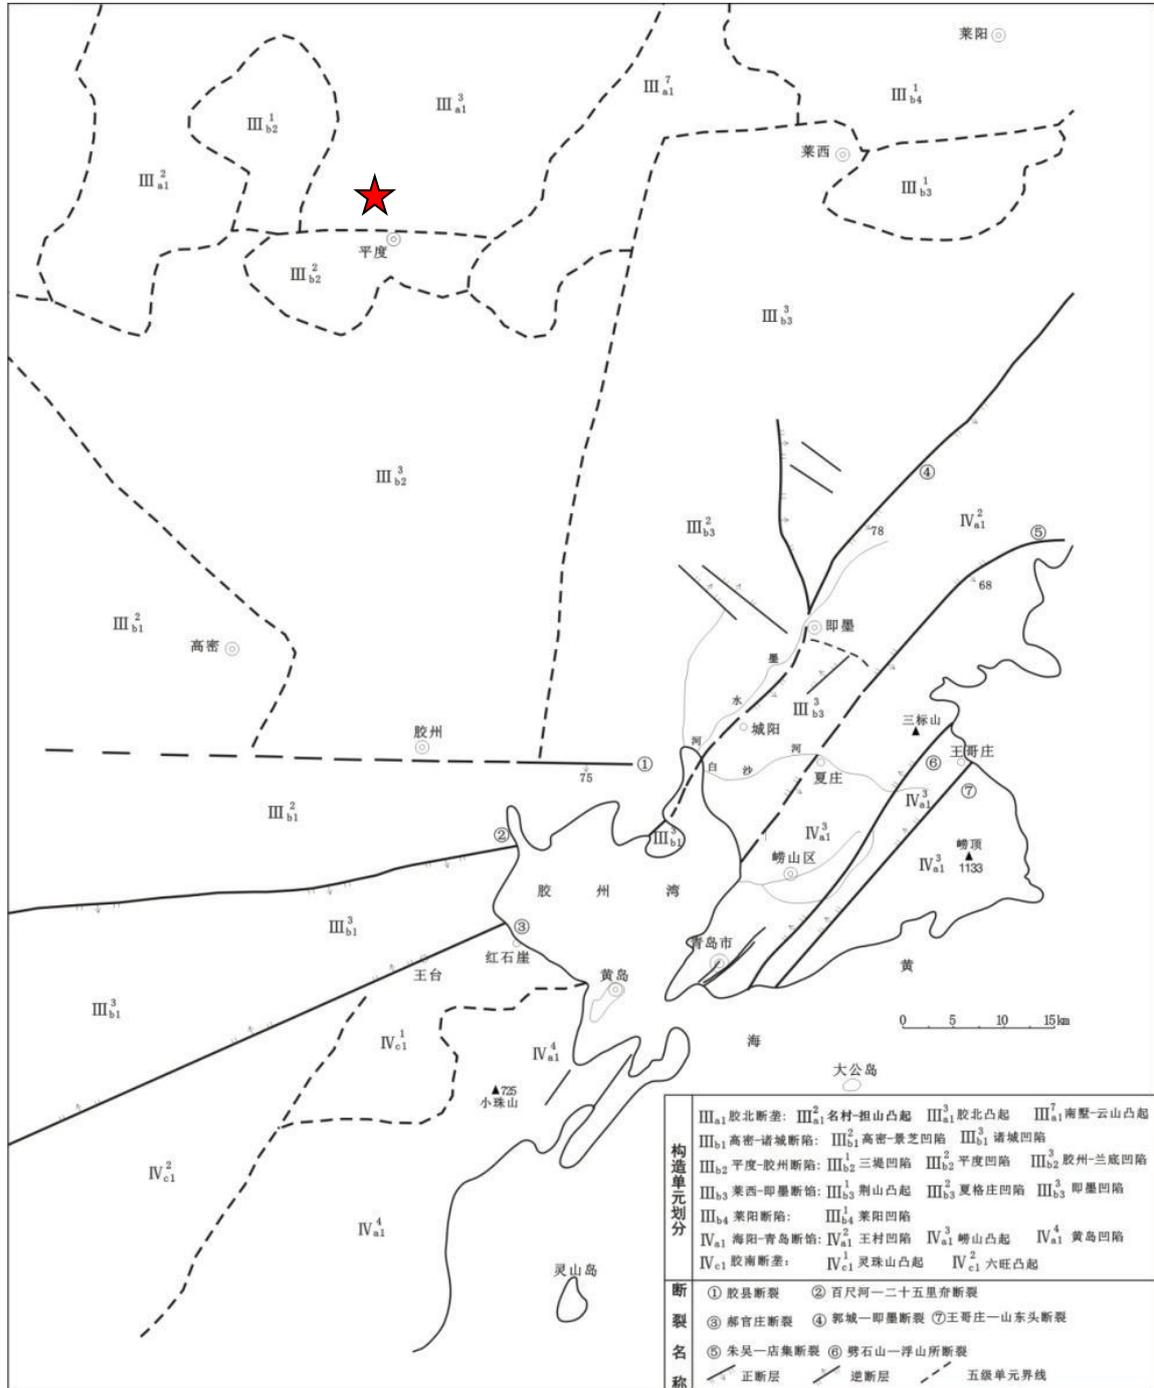
图 3.2-1 区域构造纲要图

依据区域地质资料，场地位于 I 级构造单元秦岭-大别-苏鲁造山带东南部，II 级构造单元胶南-威海隆起区东部，胶莱盆地东部（IVa），海阳-青岛断陷（IVa1）崂山凸起（IVa13）南部。青岛地区自太古代~元古代以来一直处在一个长期、缓慢、稳定的上升隆起状态，缺失华北型地层沉积。自中生代燕山晚期以来，区域性构造活动强烈，发生大规模、区域性酸性岩浆侵入，形成稳固的花岗岩岩基，以深成相似斑状中粗粒黑云母花岗岩为主要组成岩石。随后受华夏式构造体系影响，形成 NE 向为主的压扭性断裂构造。其后，酸性-中基性岩浆沿岩基内薄弱面入侵，形成煌斑岩、细晶岩和辉绿岩等浅成相岩脉，与花岗岩岩基组成复合岩体。它们之间虽然岩性不同，但属于同源异相的岩浆岩类硬质岩石，是坚硬稳固的地质体，无后期沉积夹层、溶洞等不良地质作用。在漫长的地壳抬升、风化、剥蚀、夷平作用的反

复改造下，中生代燕山晚期构造活动强烈，伴随大规模火山喷发活动，拟建场地形成厚度很大的构造岩，后又在断裂构造挤压错动下局部形成厚度较大的泥岩，并覆盖有一定厚度的第四系覆盖层。本地块基底地质构造简单，地质构造以构造裂隙及风化裂隙为主。

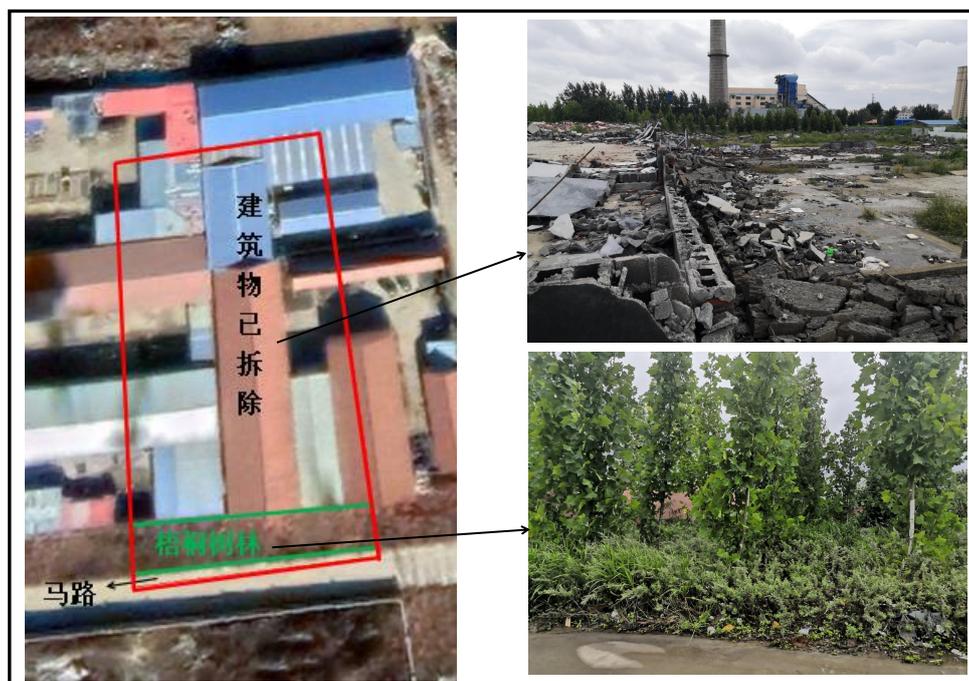
图 3.6-1 地块内现状

根据现场踏勘和调查，该地块内所有建筑物已拆除，场区堆存拆除后的建筑垃圾，地块内南侧为法国梧桐树林、杂草。地块内现状情况见图 3.6-1。

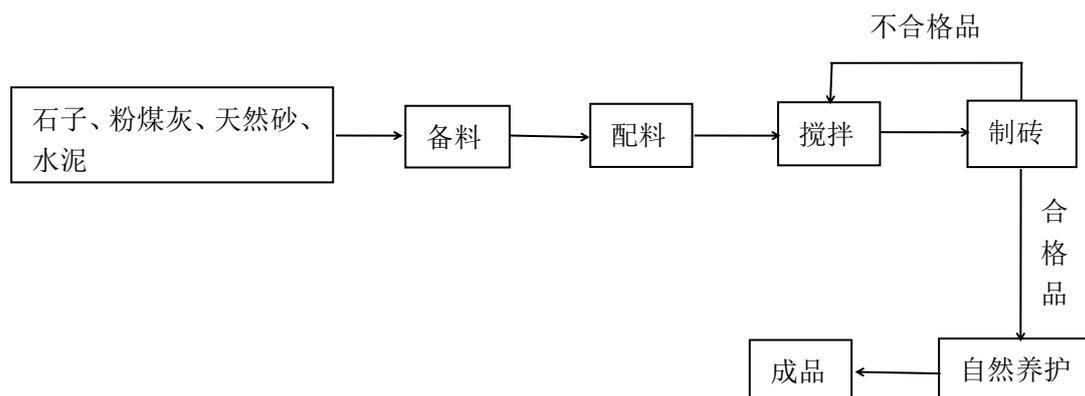
图 3.8-2 生产工艺流程图

水泥砖厂：经营时间为 2009 年-2013 年，主要生产工艺见图 3.8-2。生产过程中会产生粉尘和一般工业固体废物（不合格品直接回用于搅拌工序）。

考虑搅拌机、砌块成型机、泵类、叉车等设备运行和维修保养时使用的柴油、润滑油可能对地块造成污染，确定潜在特征污染物为重金属、石油烃。

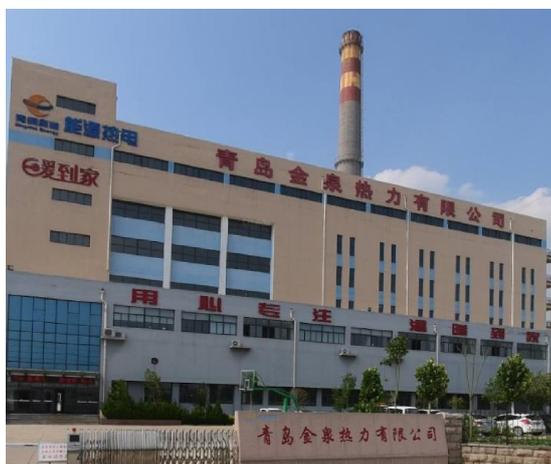
图 3.8-5 地块外南侧厂区现状图

考虑厂区煤碳储存，泵类、风机类等设备使用的汽、柴油、润滑油，车辆运输过程中使用的汽、柴油，可能对地块造成污染，确定潜在特征污染物为重金属、石油烃。

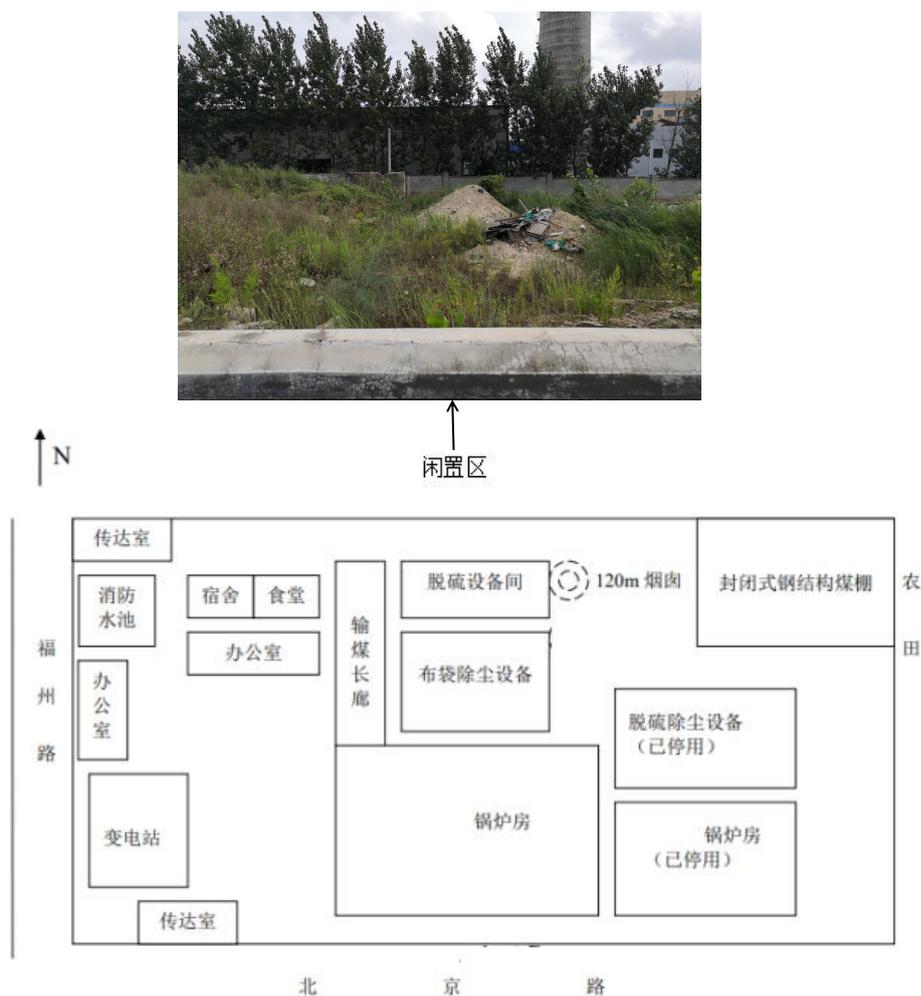
图 3.8-6 企业厂区情况图

放；产生的废水主要为化学水处理系统产生的反冲洗废水、机械设备冷却排水、锅炉排污水和职工生活污水，化学水处理系统产生的反冲洗废水、机械设备冷却排水、锅炉排污水经调节沉淀后大部分回用于煤库加湿、脱硫除尘补充水等，多余部分与生活污水一起通过市政管网排入青岛崇杰环保平度污水处理有限公司，处理后排入泽河；固废主要为炉渣、除尘器灰渣、脱硫脱硝固废和生活垃圾，炉渣、除尘器灰渣、脱硫脱硝固废均外售给建材厂综合利用。由图 3.8-6 可知，企业北侧为闲置区，距离本地块约 3m，闲置区长满杂草，未进行生产活动。

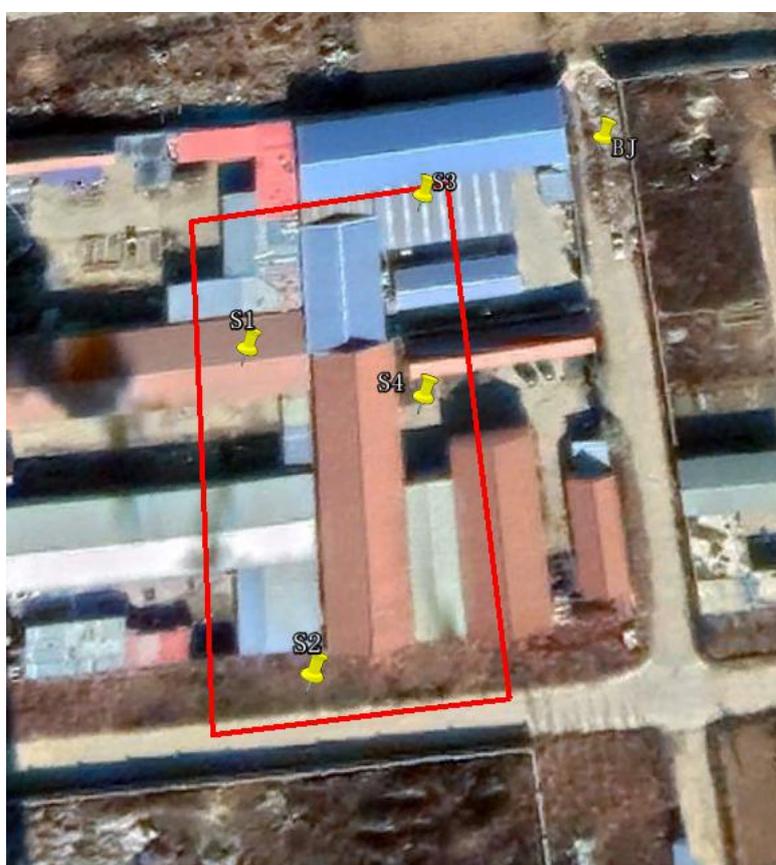
图 4.3-1 采样布点图

区域	点位	X (m)	Y (m)	采样深度 (m)	采样个数	采样时间
地块内	S1	4074949.810	498050.617	0-0.5m	2	2020.08.31
				0.5-1.0m		
	S2	4074900.242	498064.756	0-0.5m	2	2020.08.31
				0.5-1.0m		
	S3	4074982.035	498074.979	0-0.5m	2	2020.08.31
				0.5-1.0m		
	S4	4074941.674	498076.677	0-0.5m	2	2020.08.31
				0.5-1.0m		
地块外	BJ/DS	4074993.897	498104.949	0-0.5m	1	2020.08.31

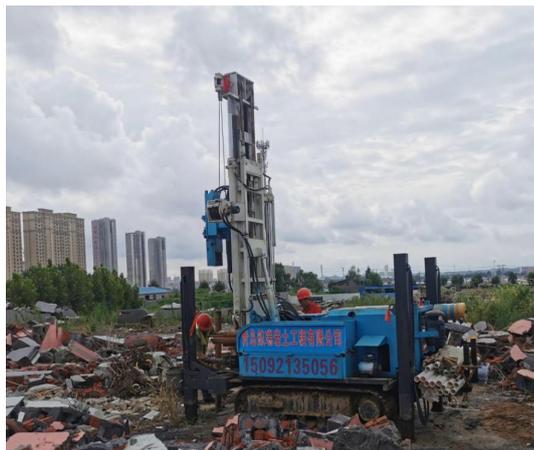
图 5.2-1 现场钻探图

本次调查使用 SL400C 型环境钻机，钻径 57mm。钻探过程先对地表混凝土地面进行破碎开孔，然后再钻进，全程套管跟进，全孔取芯，钻探至基岩，停止钻探。

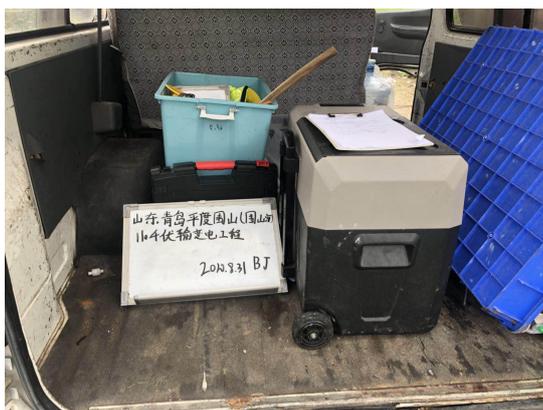
图 5.3-2 土壤样品保存

检测类别	容器	保存方式	备注
重金属	10#聚乙烯自封袋	常温保存	/
pH 值、半挥发性有机物、石油烃	500mL 棕色玻璃瓶	4℃以下低温避光保存	样品装满，封口膜封口
挥发性有机物	40mL 棕色玻璃瓶	4℃以下低温避光保存	瓶内预先加入 10 mL 甲醇保护剂

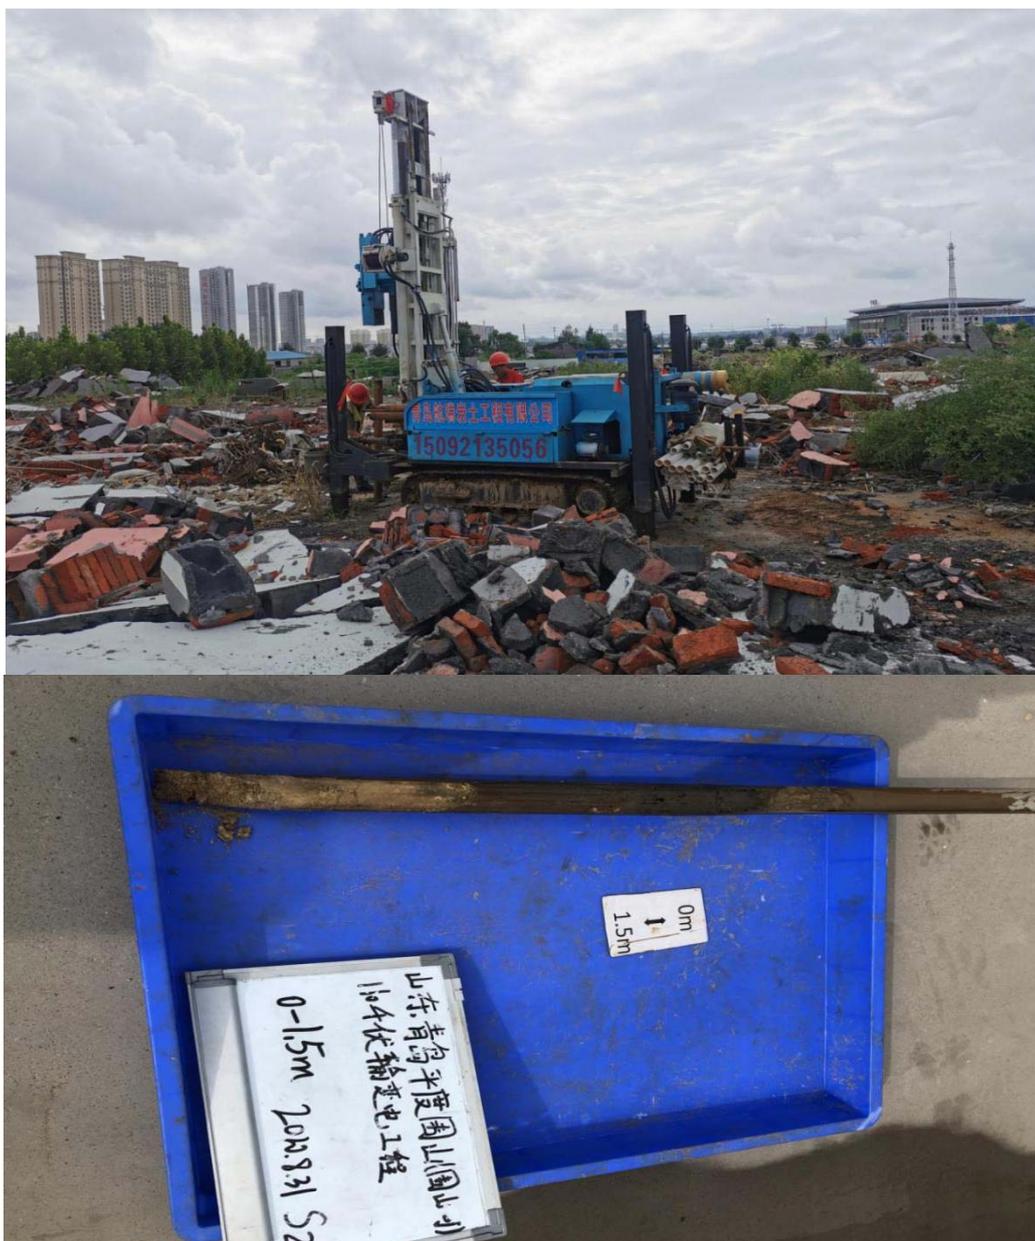
图 1-1 现场钻探及取样过程照片

本次调查使用 SL400C 型环境钻机进行土壤取样钻探，使用 GJ200-1S 型钻机进行地下水监测井成井。土壤采样孔钻探过程中全孔取芯，现场由专人编录，描述岩性特征，确定含水层位置和岩性，测定稳定水位。图 1-1 为现场钻探照片及现场取样照片。现场岩芯照片见 **6 钻孔岩芯照片**。

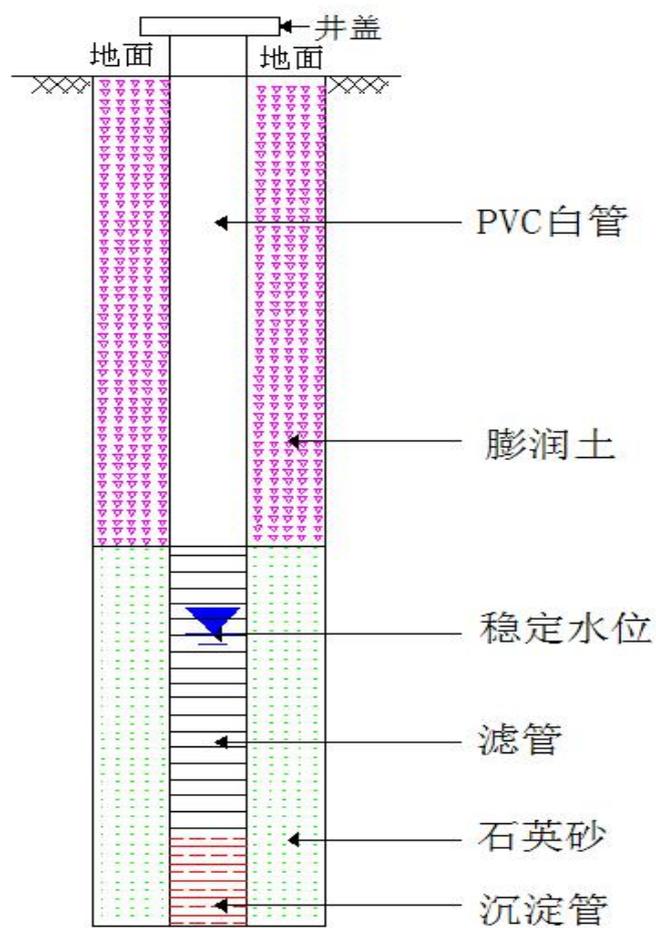
图 1-2 建井及洗井结构示意图

地下水监测井一般采用 75mmPVC 白管。在 PVC 白管外壁，井口至稳定水位以上 0.5 米，用膨润土形成止水层；稳定水位以上 0.5 米至井底采用冲洗干净分级良好的石英砂作为滤料。在 PVC 白管内部，稳定水位以上 0.5 米至井底以上 0.5 米，设置滤管；井底以上 0.5 米至井底，设置沉淀管。

建井完成后进行提水洗井，清除建井过程中扰动产生的浑浊水。待提出的地下水符合洗井标准后结束洗井工作。建井及洗井结构示意图见图 1-2。

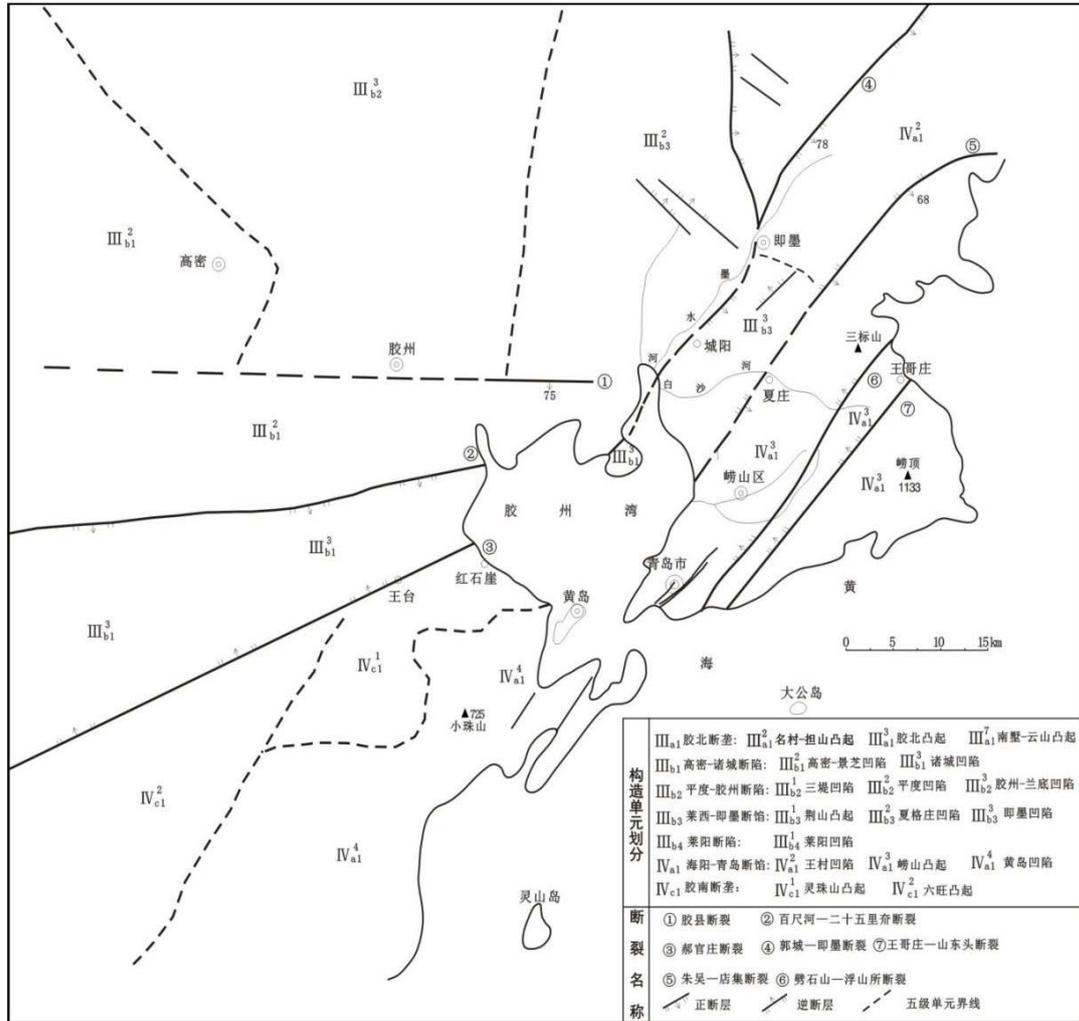
图 3-1 构造纲要图

(IV<sub>a1</sub>) 崂山凸起 (IV<sub>a1</sub><sup>3</sup>) 南部（具体见图 3-1 构造纲要图）。青岛地区自太古代～元古代以来一直处在一个长期、缓慢、稳定的上升隆起状态，缺失华北型地层沉积。自中生代燕山晚期以来，区域性构造活动强烈，发生大规模、区域性酸性岩浆侵入，形成稳固的花岗岩岩基，以深成相似斑状中粗粒黑云母花岗岩为主要组成岩石。随后受华夏式构造体系影响，形成 NE 向为主的压扭性断裂构造。其后，酸性～中基性岩浆沿岩基内薄弱面入侵，形成煌斑岩、细晶岩和辉绿岩等浅成相岩脉，与花岗岩岩基组成复合岩体。它们之间虽然岩性不同，但属于同源异相的岩浆岩类硬质岩石，是坚硬稳固的地质体，无后期沉积夹层、溶洞等不良地质作用。在漫长的地壳抬升、风化、剥蚀、夷平作用的反复改造下，中生代燕山晚期构造活动强烈，伴随大规模火山喷发活动，拟建场地形成厚度很大的构造岩，后又在断裂构造挤压错动下局部形成厚度较大的泥岩，并覆盖有一定厚度的第四系覆盖层。

根据区域地质资料，结合本次勘察资料综合分析，拟建场地沿线附近未发现活动性断裂，基底地质构造简单，地质构造以构造裂隙及风化裂隙为主。

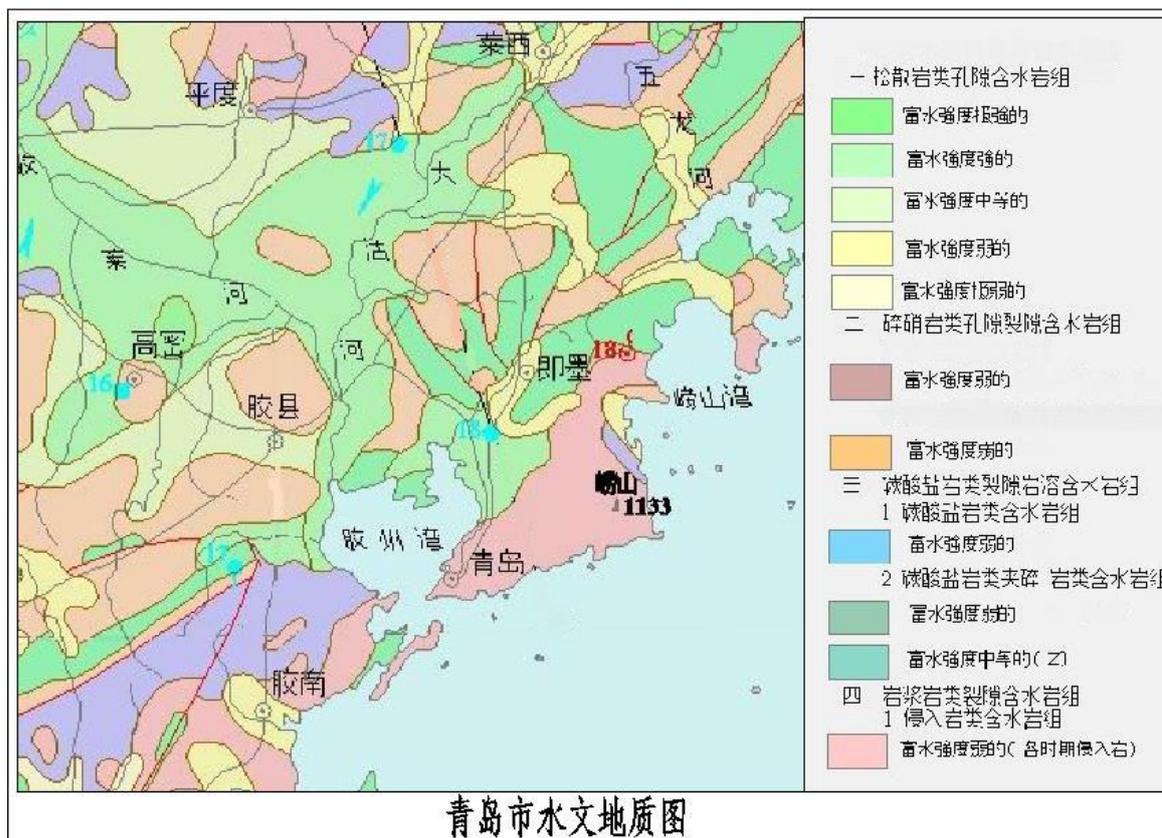
图 3-2 青岛市水文地质图

青岛地区地貌类型主要为构造~剥蚀残区、山麓斜坡堆积区及河流侵蚀堆积区，地下水类型主要为第四系孔隙水及基岩裂隙水，第四系孔隙水又分为上层滞水、潜水和承压水。

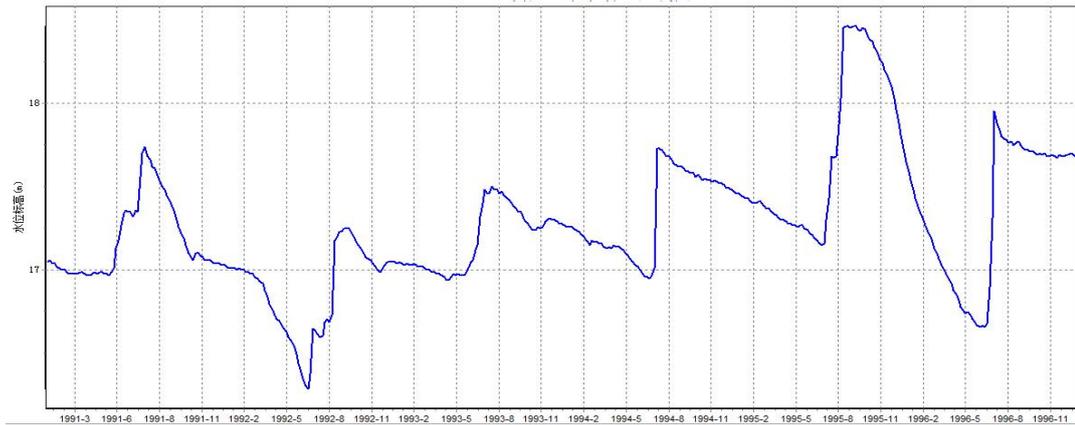
图 3-3 青岛市潜水标高年变化动态图

潜水的动态与大气降水关系密切。每年 7 至 9 月份为大气降水的丰水期，地下水位自 7 月份开始上升，9 至 10 月份达到当年最高水位，随后逐渐下降，至次年的 6 月份达到当年的最低水位。一般情况下，潜水与承压水具有密切的水力联系，当承压水头降低时，越流补给量增大，潜水水位也随之下降。

承压水的动态比潜水稍有滞后，当年最高水位出现在 9~11 月，最低水位出现在 6~7 月，年变幅约为 1~2m。自七十年代以来，随着工农业生产的迅速发展和城市的扩大，地下水开采量逐年增加，地下水位不断下降。

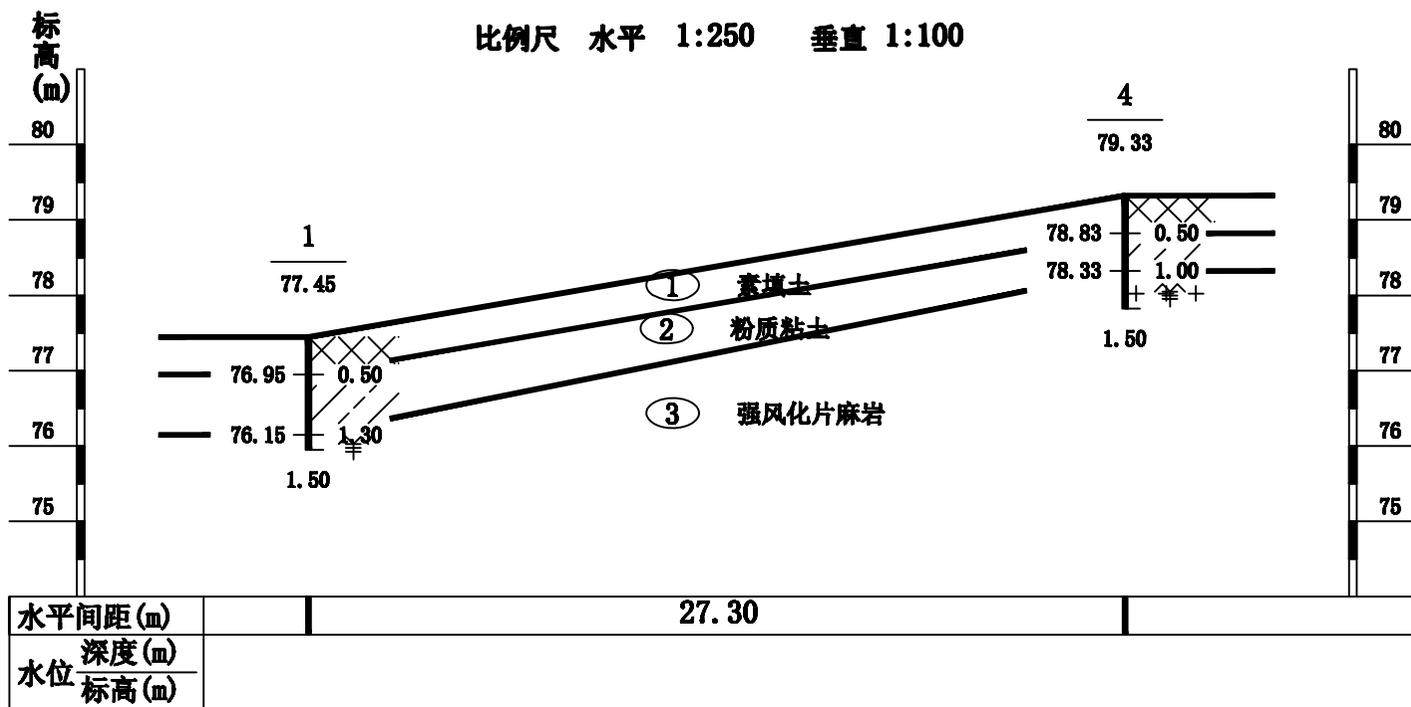
# 1-1'工程地质剖面图

1、勘察场区及周边地形较平坦，属剥蚀准平原地貌。场区第四系厚度较薄，主要由第四系人工填土层（ $Q_4^{ml}$ ）、冲洪积层（ $Q_4^{al+pl}$ ）及片麻岩（ $\gamma_5^3$ ）组成。
