夏庄街道书雨路以南，王沙路以西，天风
北路以东 CY0704-1-06 地块
土壤污染状况调查报告

委托单位：青岛市城阳区夏庄街道办事处
编制单位：青岛易科检测科技有限公司

2021 年 1 月

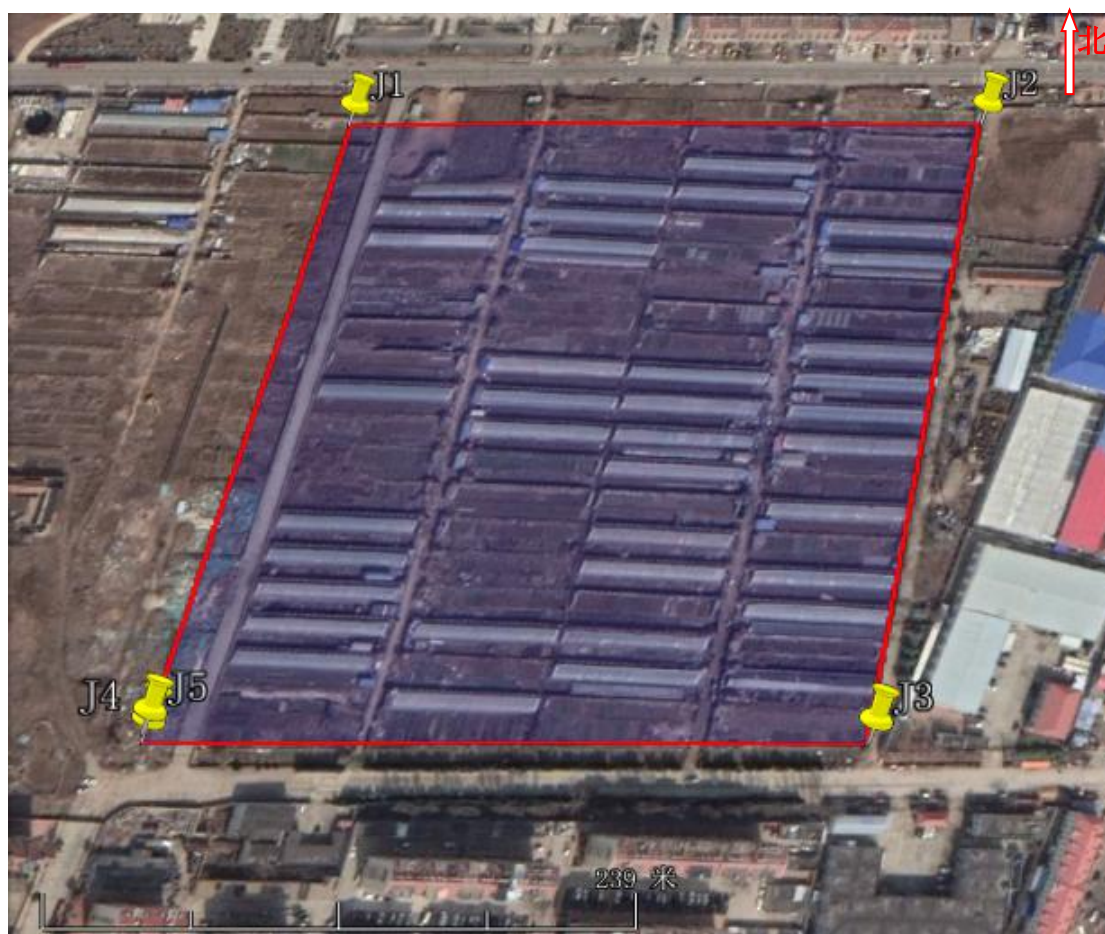
图 2.2-1 调查范围勘测定界图

本次地块调查的范围为夏庄街道书雨路以南，王沙路以西，天风北路以东 CY0704-1-06 地块，该地块位于青岛市城阳区夏庄街道办事处郝家营社区，地块面积为 93248m²。地块的四至范围为：北侧为书雨路、东侧为王沙路、西侧为空地、南侧为郝家营社区内部道路。具体的范围见图 2.2-1。

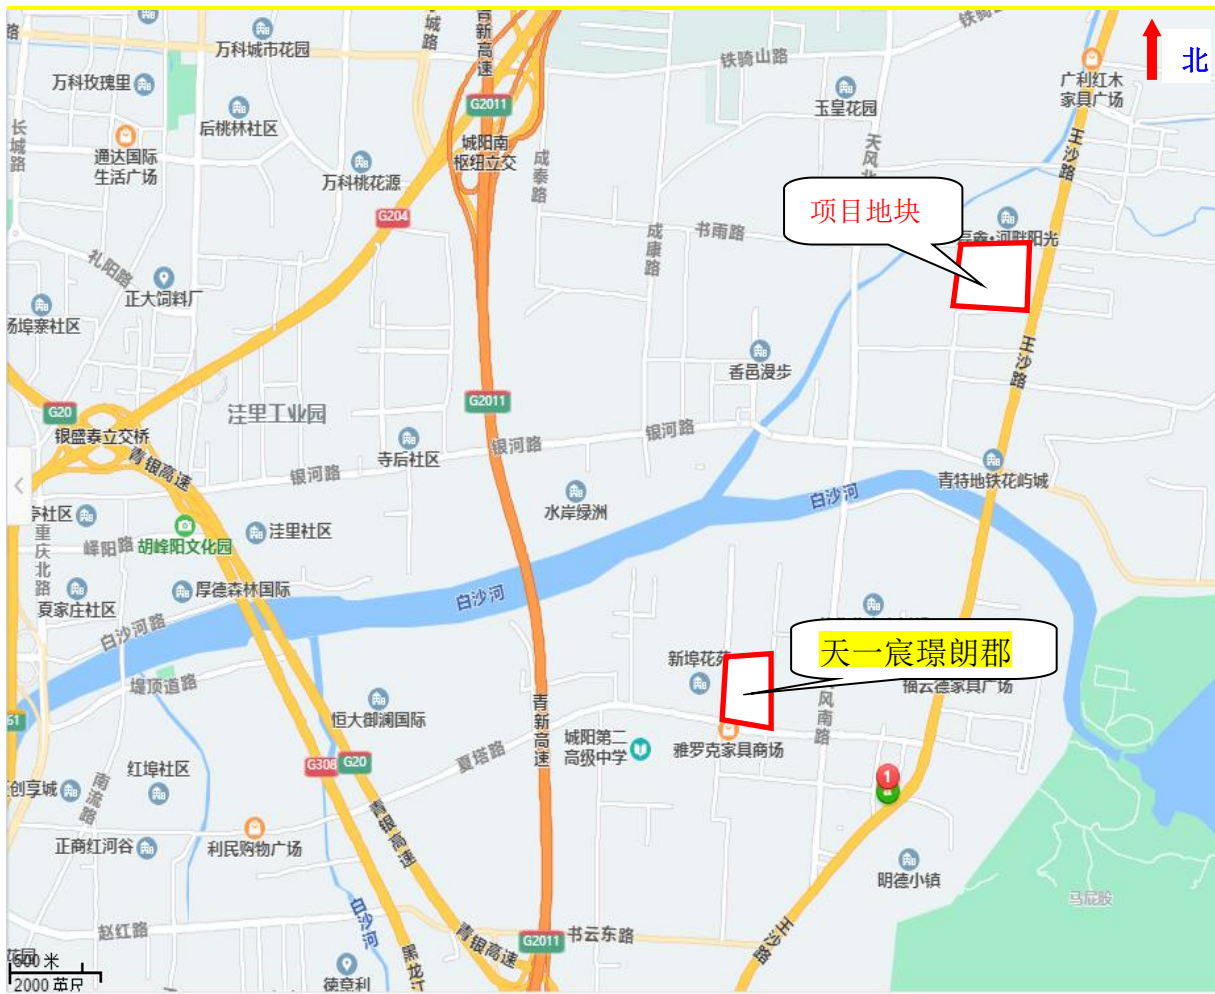
3.2-2 项目地块与参考地块位置关系图

该区域的地层结构参照地块西南侧 2.1km 的天一宸璟朗郡岩土工程勘察工作资料。本次勘察钻探揭露场区第四系以杂填土、粉质黏土、淤泥质粉质黏土、粗砾砂、砾砂等为主，基岩为安山岩。以下按地质年代由新到老、层序自上而下的顺序将各岩土层分布特征及其物理力学性质进行分述。

依据区域水文地质资料和地块西南侧 2.1km 的天一宸璟朗郡岩土工程勘察工作资料，该场地区域地下水类型主要为第四系松散岩类孔隙水与弱承压水。以第②层粉质黏土、第③层粗砾砂层与④层砾砂层为主要含水层。本类型地下水主要接受大气降水补给与侧向径流补给；本场地与白沙河较近，存在较明显的水力联系；排泄方式以侧向径流为主，大气蒸发为辅。场区地下水的稳定水位埋深 2.80~6.00 米，稳定水位高程 19.95~23.00 米，年变化幅度 3.00 米左右。近 3~5 年历史最高水位可达 23.00~24.00 米。

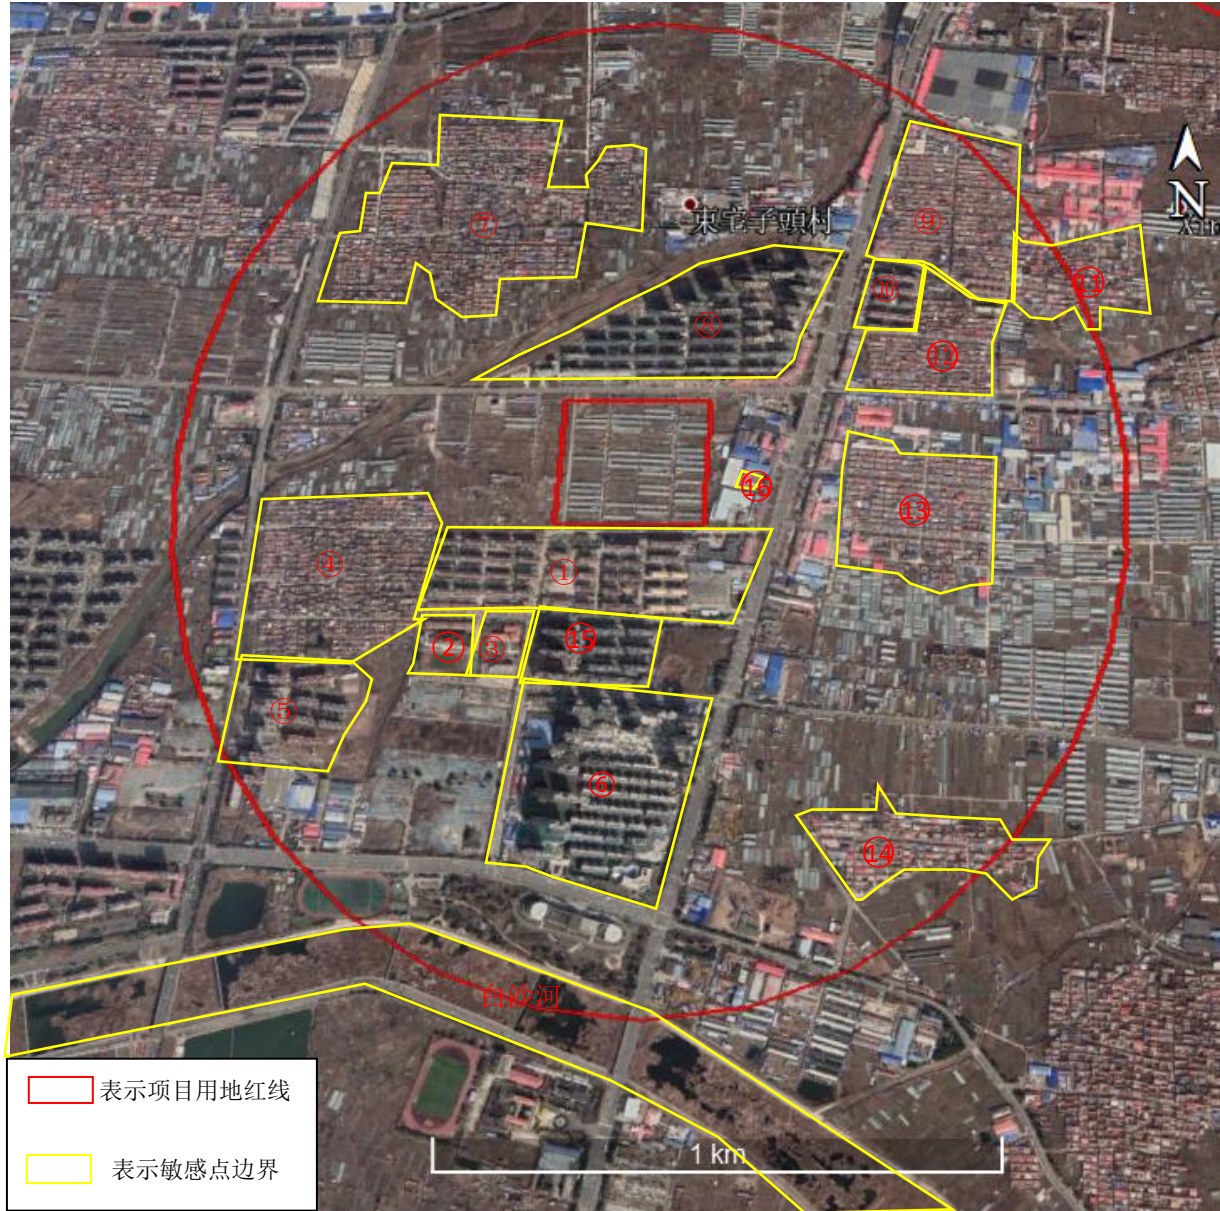
图 3.3-1 地块周围 1000m 范围敏感目标图

项目地块位于城阳区夏庄街道办事处郝家营社区，项目周围 1km 范围内敏感保护目标情况见表 3.3-1、图 3.3-1。

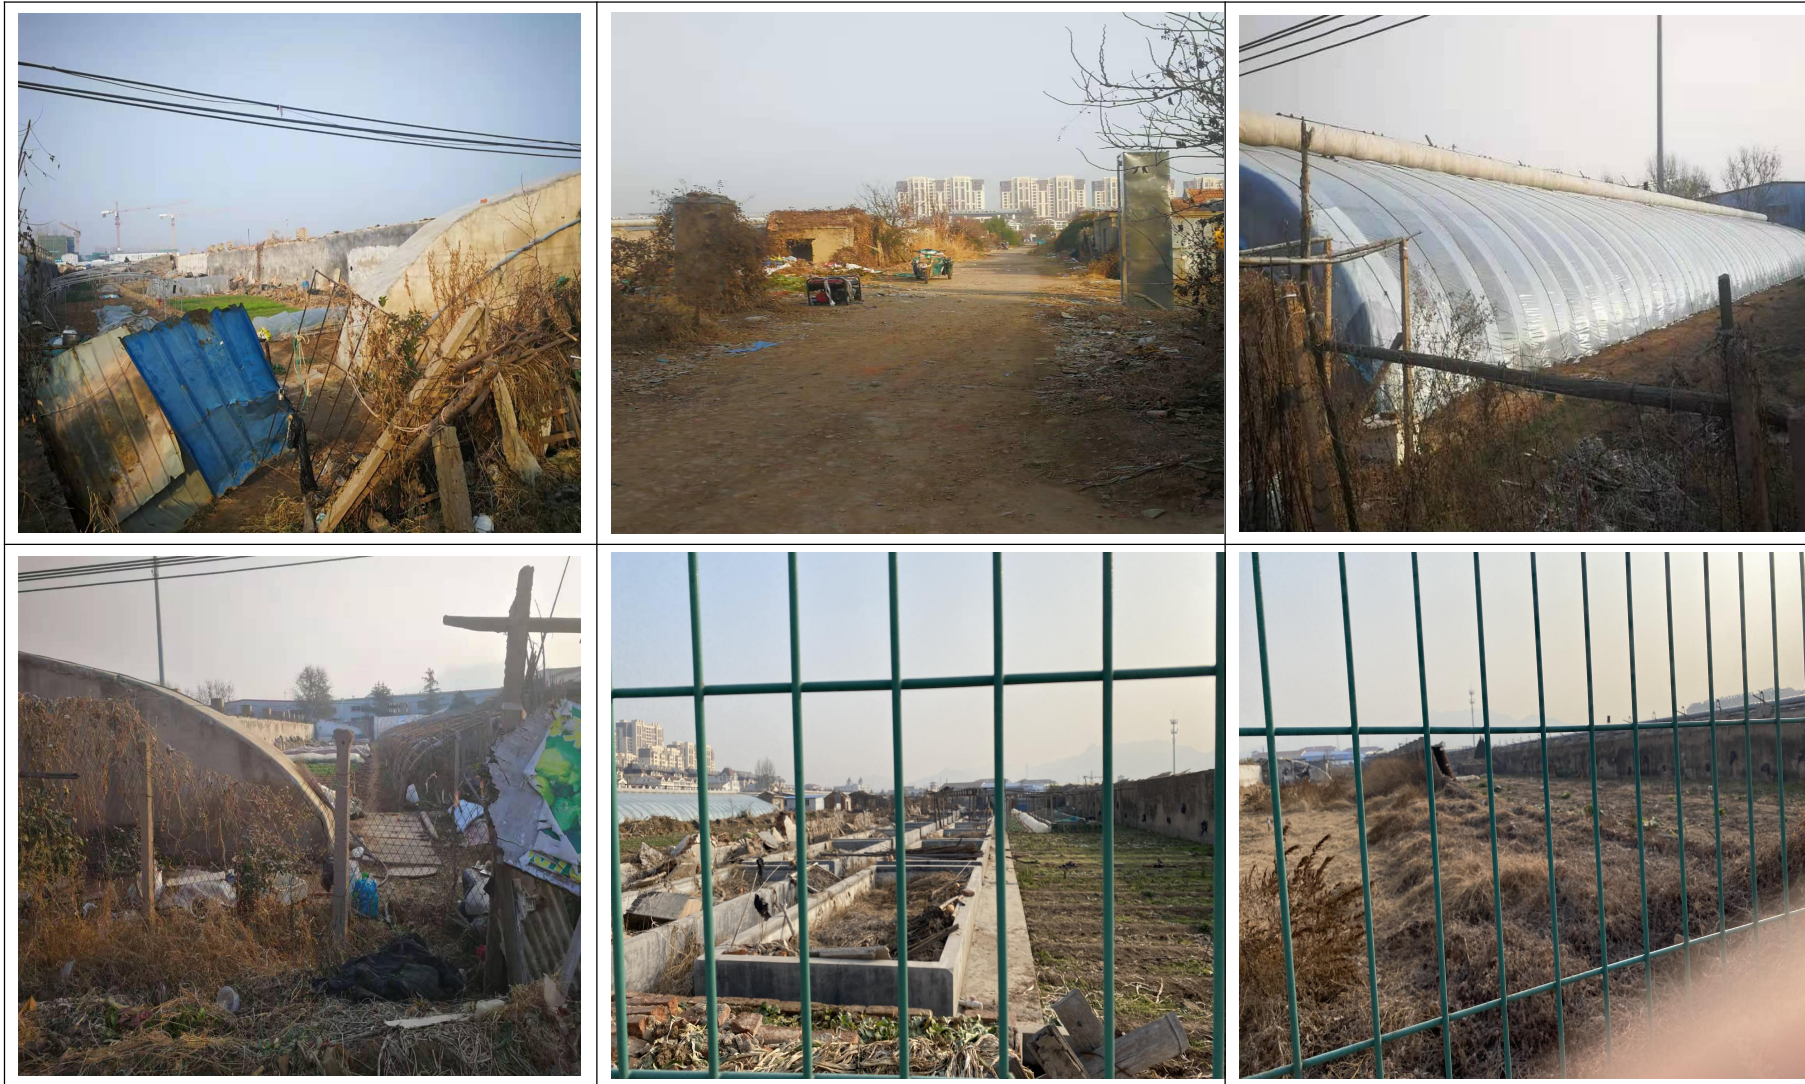
图 3.4-1 地块现状图

根据人员访谈了解，在 2019 年以前地块内主要以大棚种植为主，大棚内种植得种类比较多，主要种植草莓、西红柿、黄瓜、芹菜、卷心菜等作物。在 2019 年以后，地块内一部分大棚无作物种植，一部分大棚的建筑物已拆除，拆除后的建筑垃圾散落在地块内，还有于一部分大棚里面有蔬菜种植，种植种类仅有西红柿、卷心菜等。

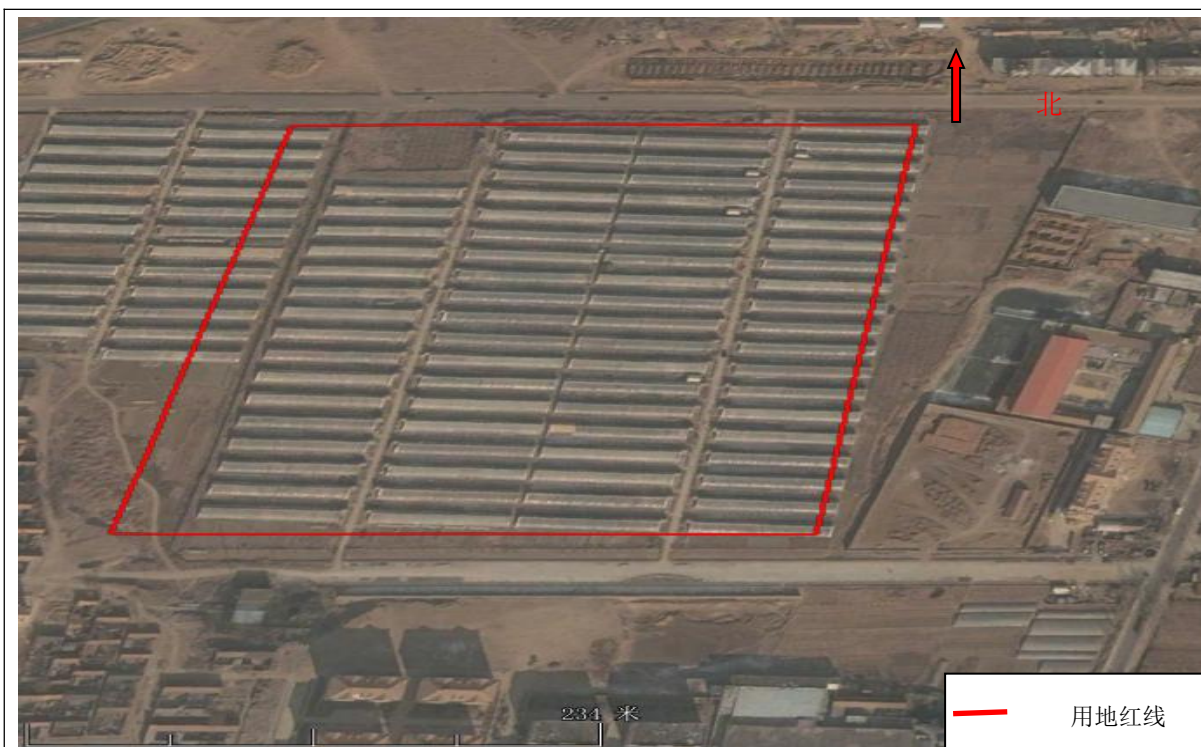
2003.01

地块内为农用地，为大棚种植。

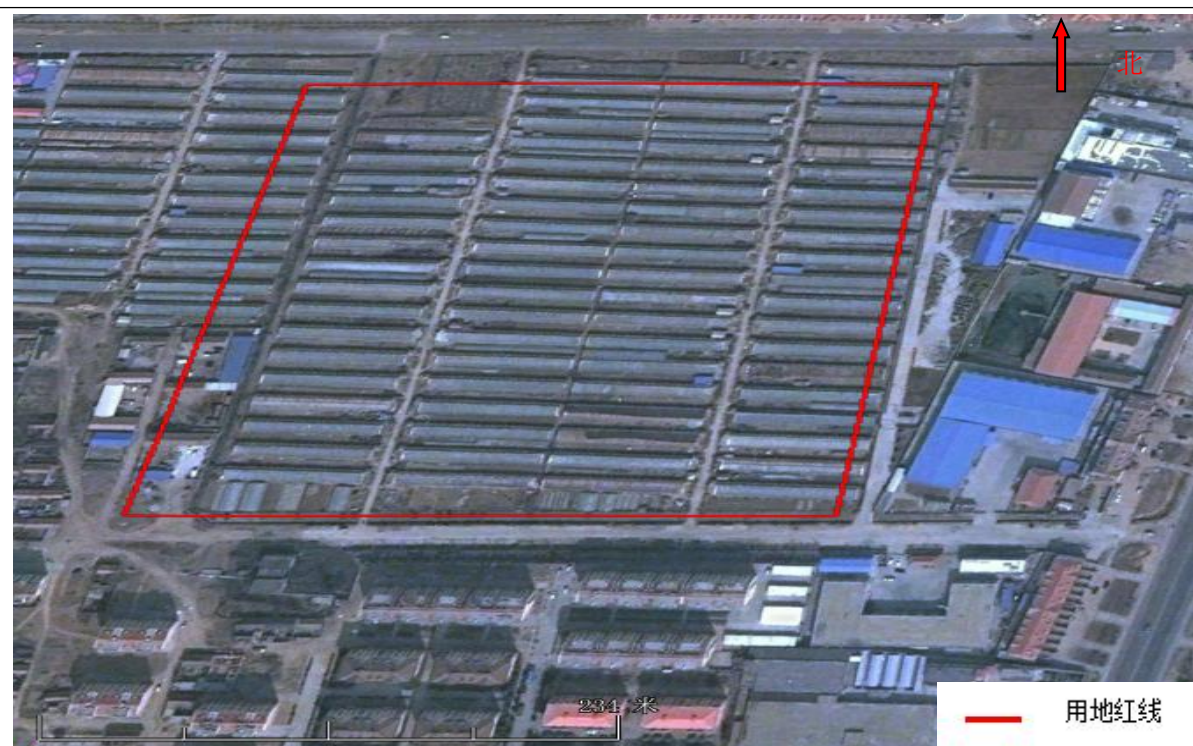
2008.03

地块内为农用地，为大棚种植，地块西南角为居民搭建的房屋。

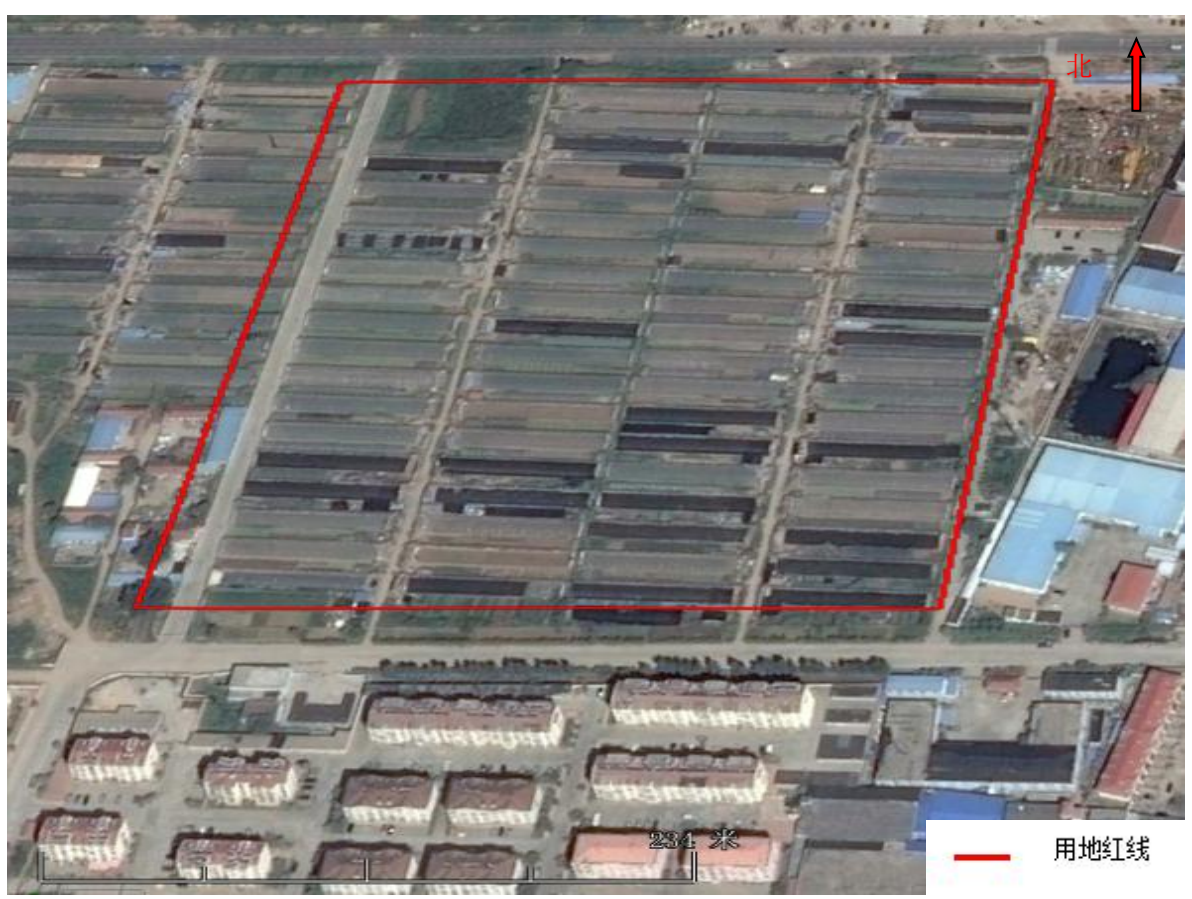
2014.09

地块内为农用地，为大棚种植，地块西南角为居民搭建的房屋。

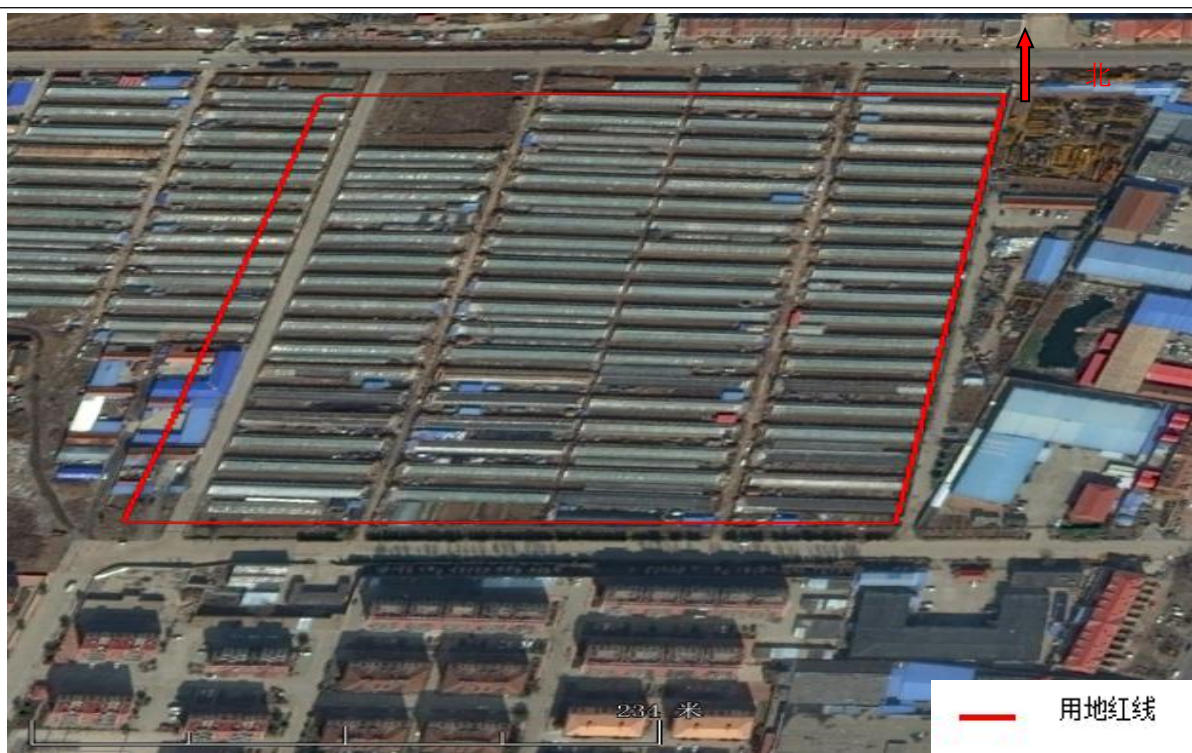
2017.03

地块内为农用地，为大棚种植，地块西南角为居民搭建的房屋。

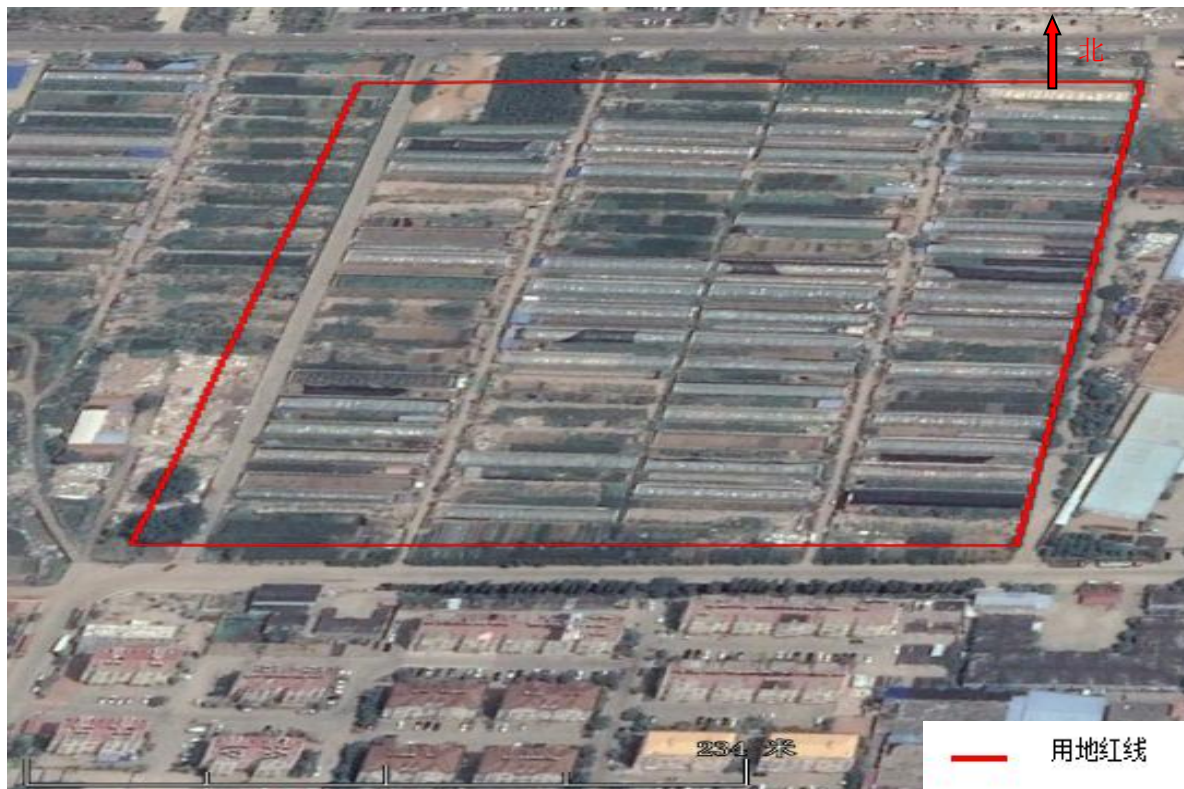
2019.06

与 2017 年相比，地块内已大部分闲置，不少大棚已拆除，地块西南角的房屋已拆除。

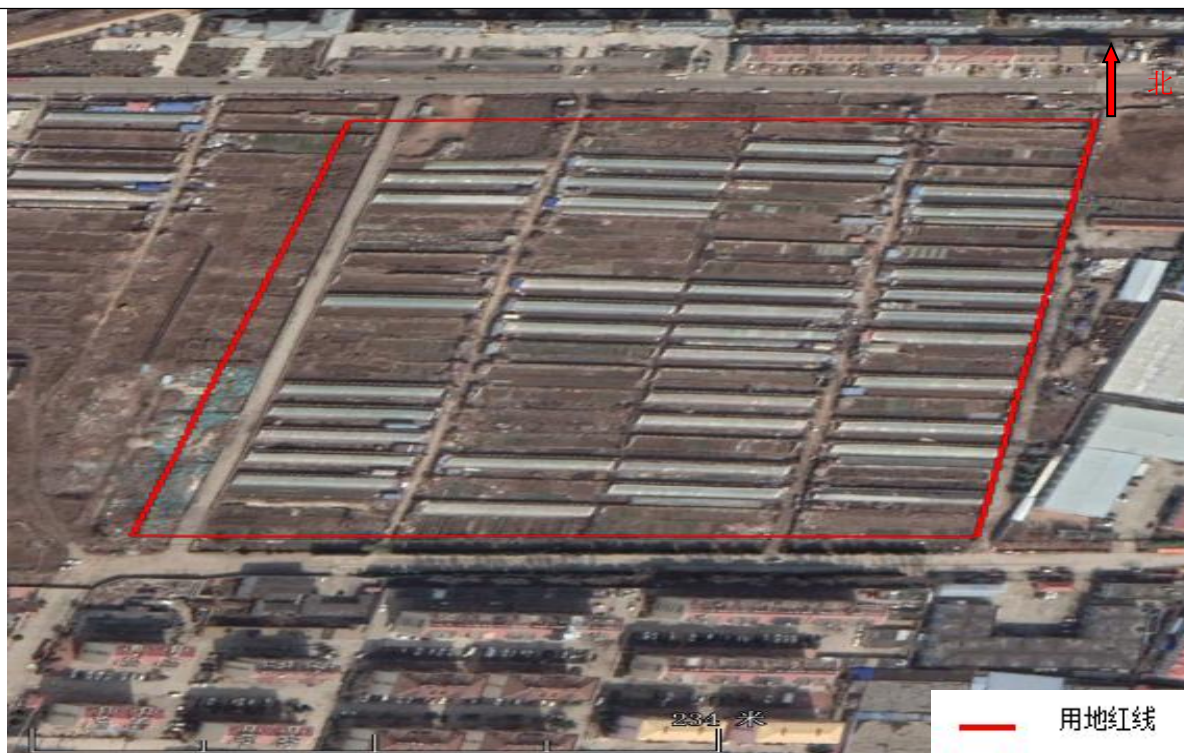
2020.02

与 2019 年相比，地块内已大部分闲置，不少大棚已拆除，地块西南角的房屋已拆除。

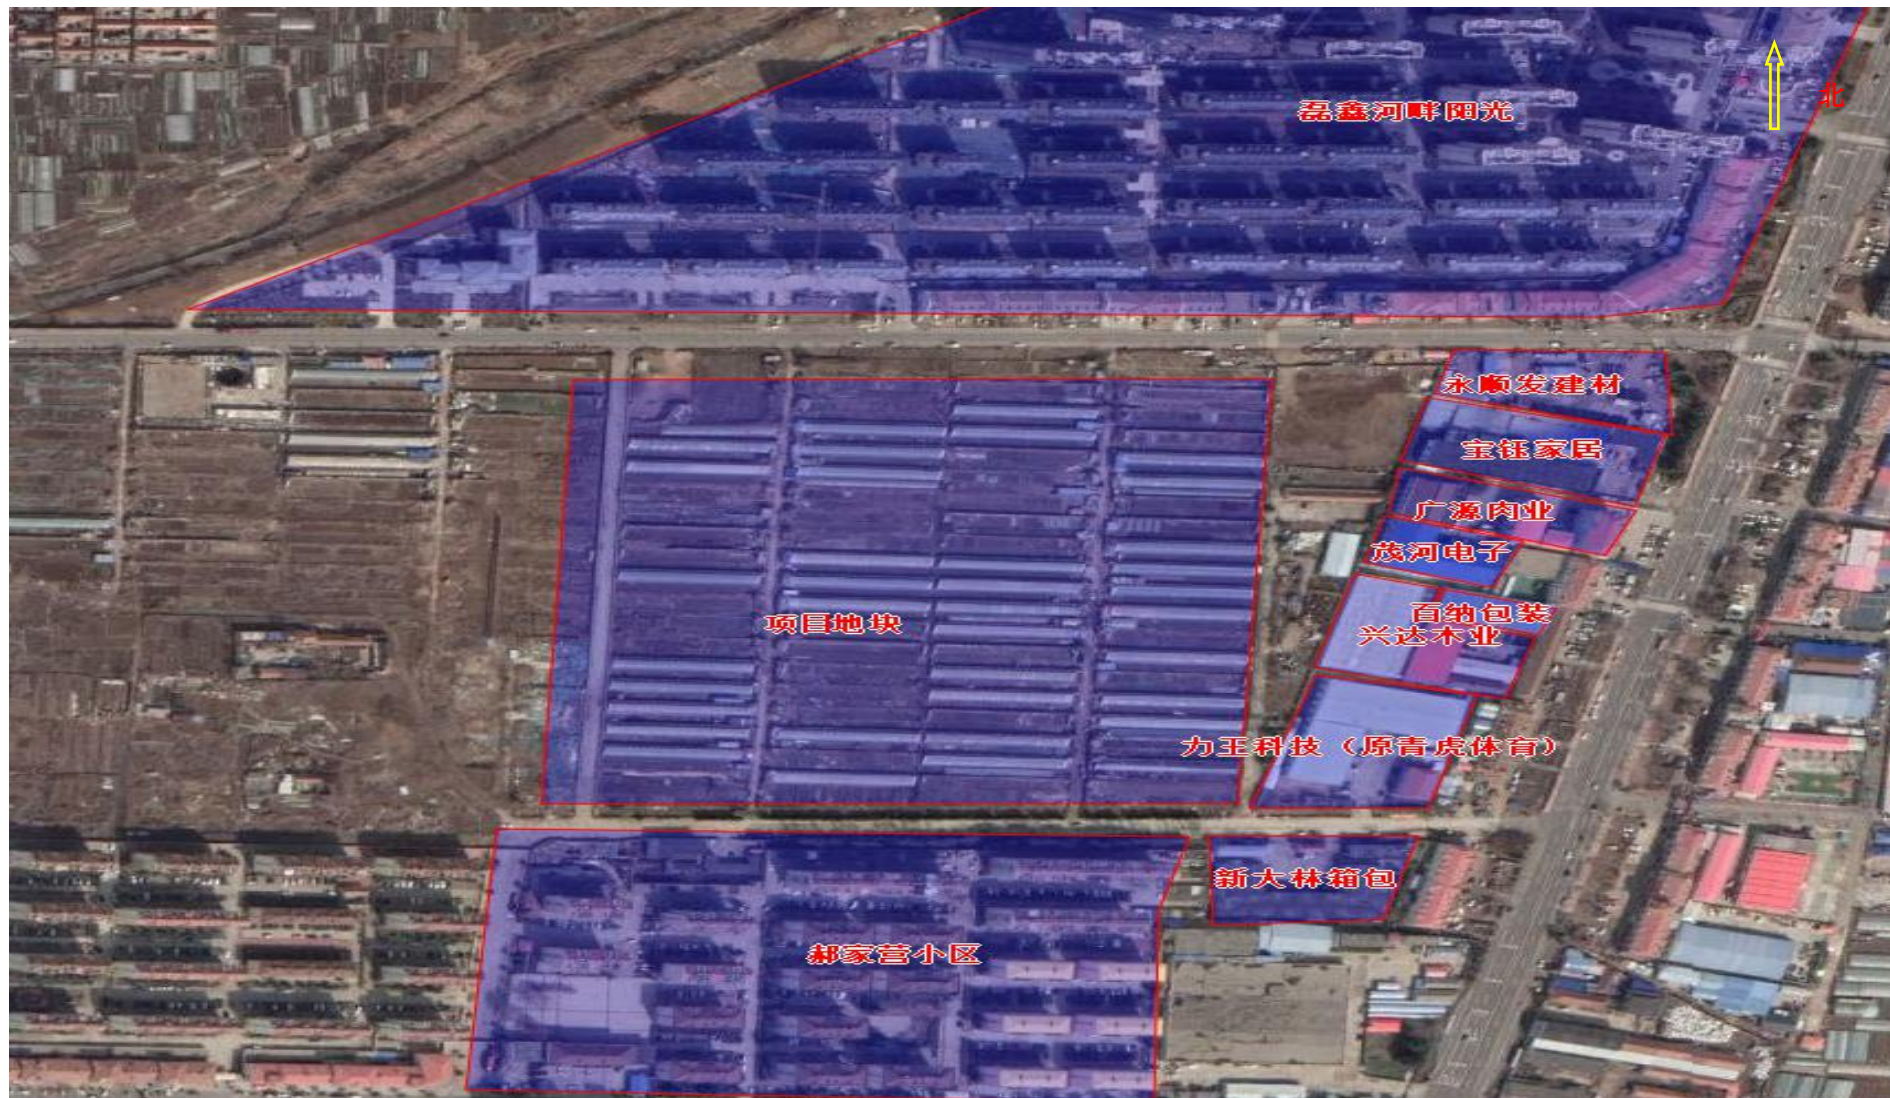
图 3.5-1 项目地块周边情况图

地块周边相邻地块用地现状和历史，具体情况见表 3.5-1 和图 3.5-1。

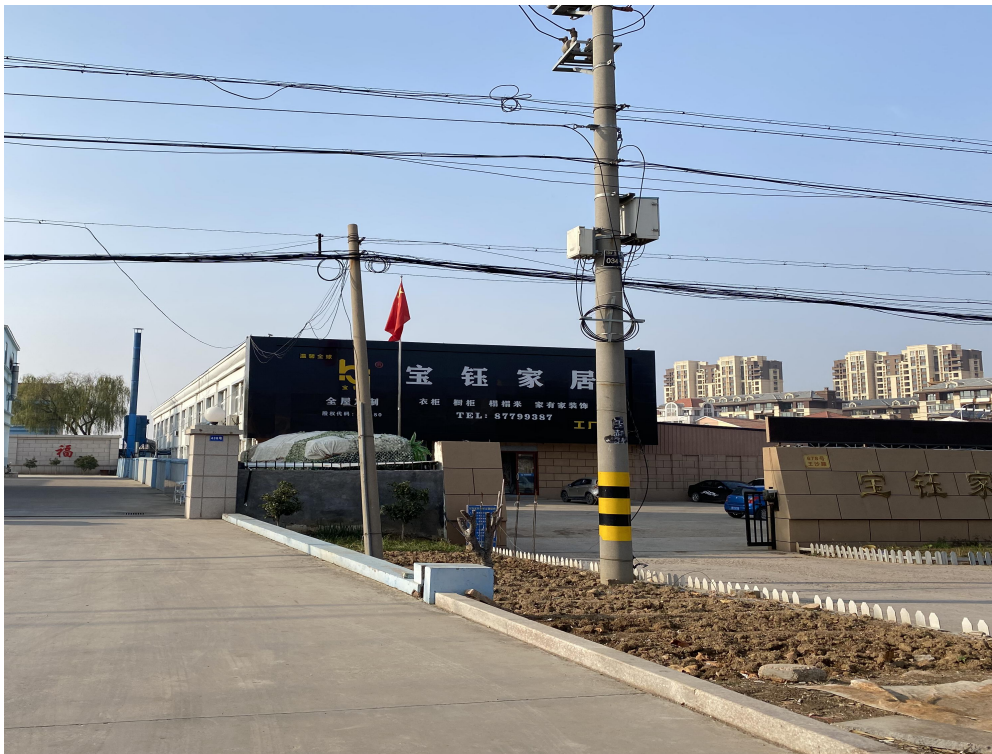
图 3.5-7 宝钰家居处理设施图片

废气：项目废气主要为木材加工产生的木质粉尘，封边、喷胶和吸塑工序产生的 VOCs。项目木质粉尘经中央集尘系统收集后由 1 套布袋除尘器处理后通过 15m 高排气筒排放，项目 VOCs 经集气系统收集至 1 套“UV 光解+活性炭吸附装置”处理后，通过 15m 高的排气筒排放。
