# 广饶县2022-12 批次DK1、2022-12 批次DK2、2022-12 批次DK3、2022-14 批次DK1 地块 土壤污染状况调查报告

委托单位:广饶县自然资源和规划局

编制单位:青岛易科检测科技有限公司

2022年12月

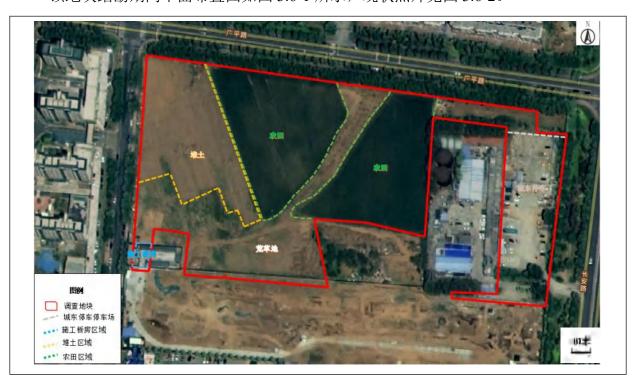
图 3.6-1 踏勘期间现场平面布置图

根据现场调查,该地块现状内有临时施工板房、堆土、农田及荒草地;地块内南部临时施工板房为南侧在建住宅施工过程中工人临时居住;地块内西部堆土为南侧在建住宅工地 8~12 月份施工过程中暂堆于本地块,堆土高度约 0.5~3m,约 9000m²,不存在建筑垃圾和外来用土现象,南侧在建小区为广饶县 2021-1 批次 DK6、2021-2 批次 DK2、2021-2 批次 DK3、2021-2 批次 DK4、2021-2 批次 DK5、2021-2 批次 DK9、2021-2 批次 DK10、2021-3 批次 DK4、2021-3 批次 DK5 地块,已于 2021 年 11 月完成土壤污染状况调查工作,堆土证明见附件 7;地块内北部及中部农田主要种植小麦;地块东部为城东停车场;地块内南部为荒草地,地块中部有一带形区域种植玉米和树木。

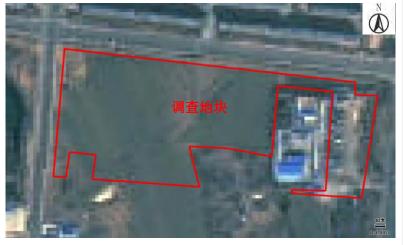
2014年

与 2014 年相比, 地块东部农田租 赁给城东停车作 为停车场,供物流 车辆停车使用,地 面全部硬化,地块 内其它区域无明 显变化。

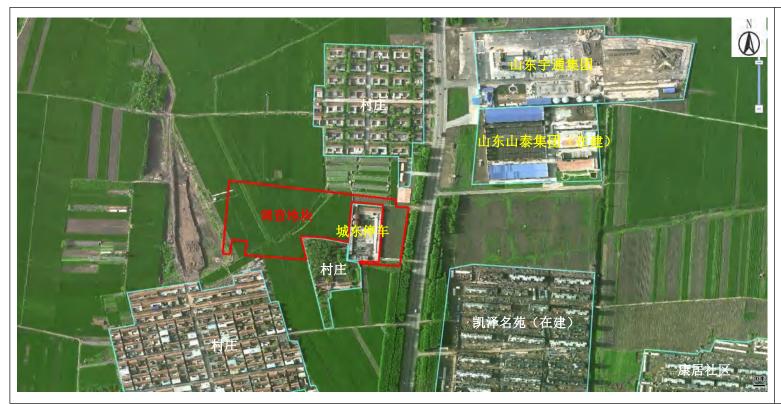
2008 年地块周边天地图影像图: 地块东侧为城东停车(主要为物流公司停车,门房出租给个体户从事汽修,企业院内有两个储罐,建厂时预留作为汽油、柴油储罐使用,但一直未投入使用。),地块东北侧存在山东山泰集团有限公司(在建),地东宇通集团(汽车驾校,包含加气站和车辆维修);其余区域主要为农田、村庄、住宅、道路。

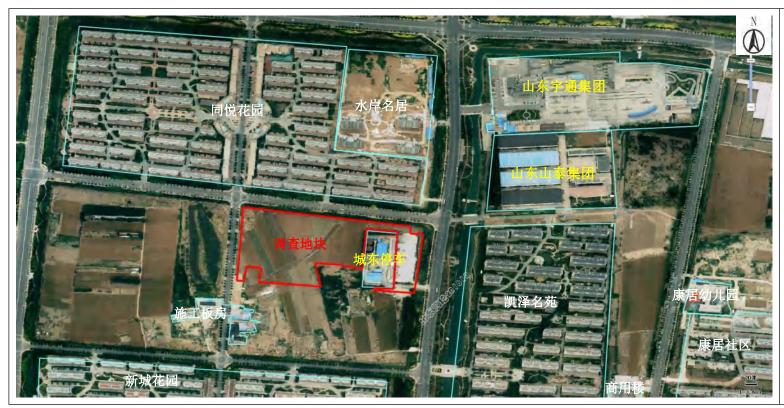
2016年地块周边天地图影像图:与2014年相比,地块北侧172米处新建水岸名居,地块南侧有施工板房,地块东侧549m处新建康居幼儿园新建同泰花园小区;地块东南侧461m处新建商用楼;其余区域无明显变化。

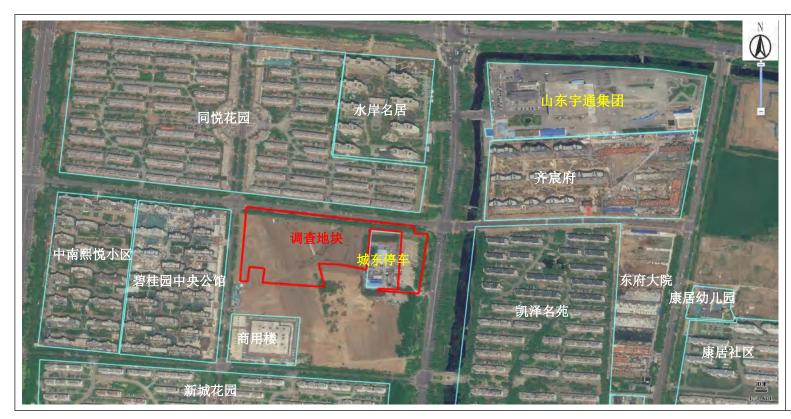
2017 年地块周边天地图影像图:与2016年相比,地块东北侧山东山泰集团拆除,建设齐宸府,地块东侧140m处新建东府大院,地块西侧新建中南熙悦小区和碧桂园中央公馆,地块南侧83m处新建商用楼,其余区域无变化。

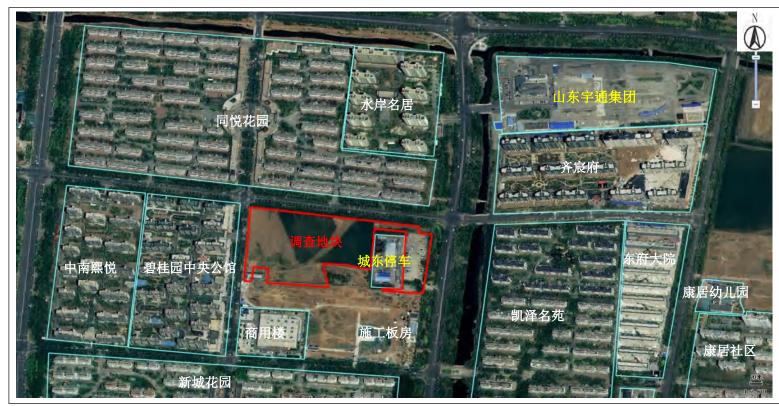
2022 年地块周边天地图影 像图:与 2021 年相比,地 块南侧新增施工板房,周 边其他区域无变化。

- (1)建议地块在建设施工过程中若发现异常点位应及时向环保管理部门汇报,做好相应的防范处置措施,防止污染物的扩散。
- (2) 地块南侧正在施工建设,在本地块南侧建设了临时活动板房。建议合理安置 生活垃圾临时堆放点,并做好雨水冲刷和残液地下渗漏的保护措施,生活垃圾定期交由 环卫部门清理,加强对地块环境的保护。
  - (3)建议加强对东南侧企业的环境监管,防止后期环境事故发生和污染现象发生。
